**Incêndio e Colapso do Edifício
 Wilton Paes de Almeida**
Lições Aprendidas

Paulo Helene
 Diretor PhD Engenharia
 Conselheiro Permanente IBRACON
 Prof. Titular Universidade de São Paulo
 Gestor e Ex-Presidente ALCONPAT Internacional
 Diretor Técnico do Instituto Brasileiro do Concreto
 Member fib(CEB-FIP) Model Code for Service Life Design
 Conselheiro da CNTU e SEESP

SINDUSCON
29 de março de 2019
Curitiba/PR

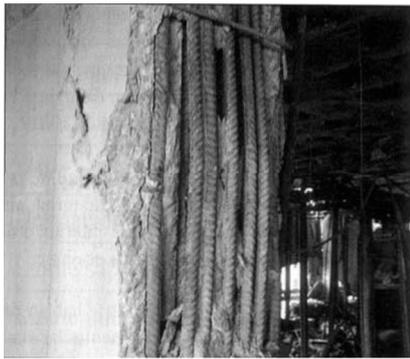
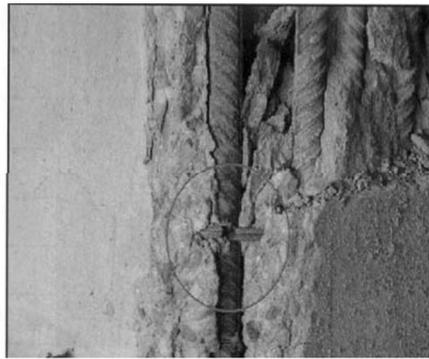
“ the reinforced concrete structure, columns, beams and slabs under 16h severe fire condition , could perform well and no collapse”

... “the penetration of the damaged, is heterogeneous and vary from 1.5cm in 19 floor to 3 cm in 12 floor...”

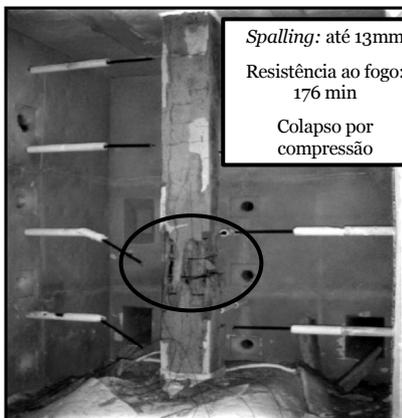
Spalling: até 13mm
Resistência ao fogo:
176 min
Colapso por
compressão

30,5 cm x 30,5 cm x 3,4 m

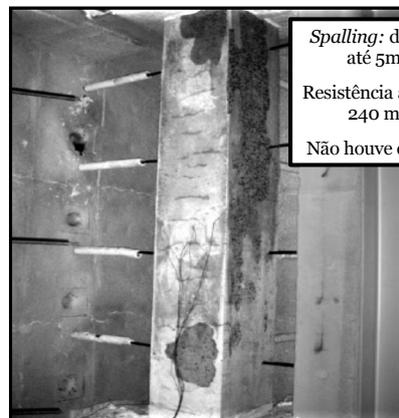
Spalling: de 0mm
até 5mm
Resistência ao fogo:
240 min
Não houve colapso

50 cm x 50 cm x 3,4 m

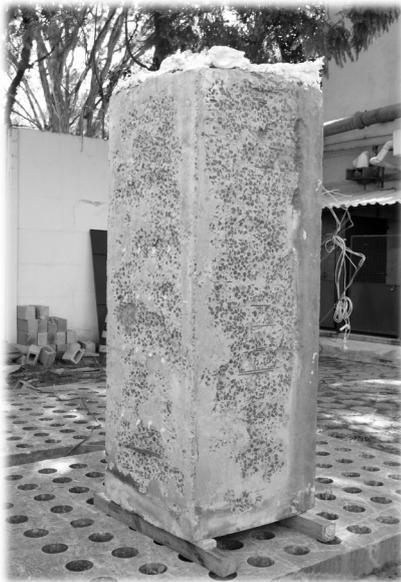
Integridade depois de 180min

- ✓ spalling muito superficial
- ✓ ocorrência: 36 min (inicial)
- ✓ som “pipocamento”, depois parou
- ✓ arestas intactas
- ✓ profundidade: de 0 a 48 mm
- ✓ média do deslocamento superficial 9,3 mm

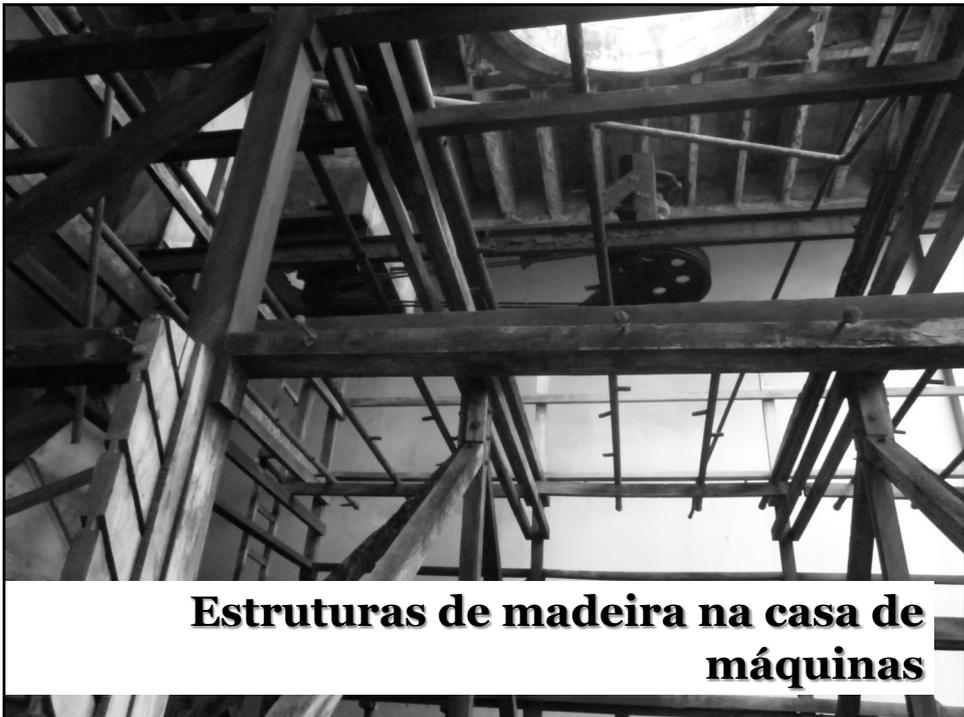
**Estruturas de madeira na casa de
máquinas**

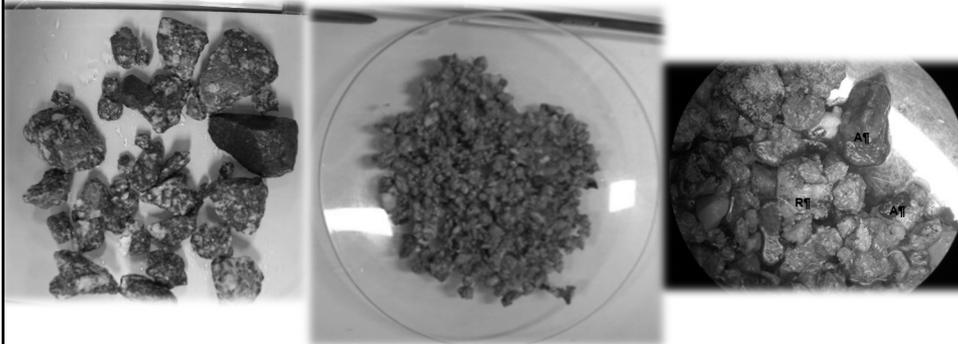
análise petrográfica *Cláudio Sbrighi Neto*

- granito britado: rocha ígnea, $D_{max} = 25\text{mm}$
- areia grossa lavada de rio
- quartzo preservado: o concreto deve ter experimentado temperaturas inferiores a 573°C ;
- agregados não estavam fissurados ou lascados
