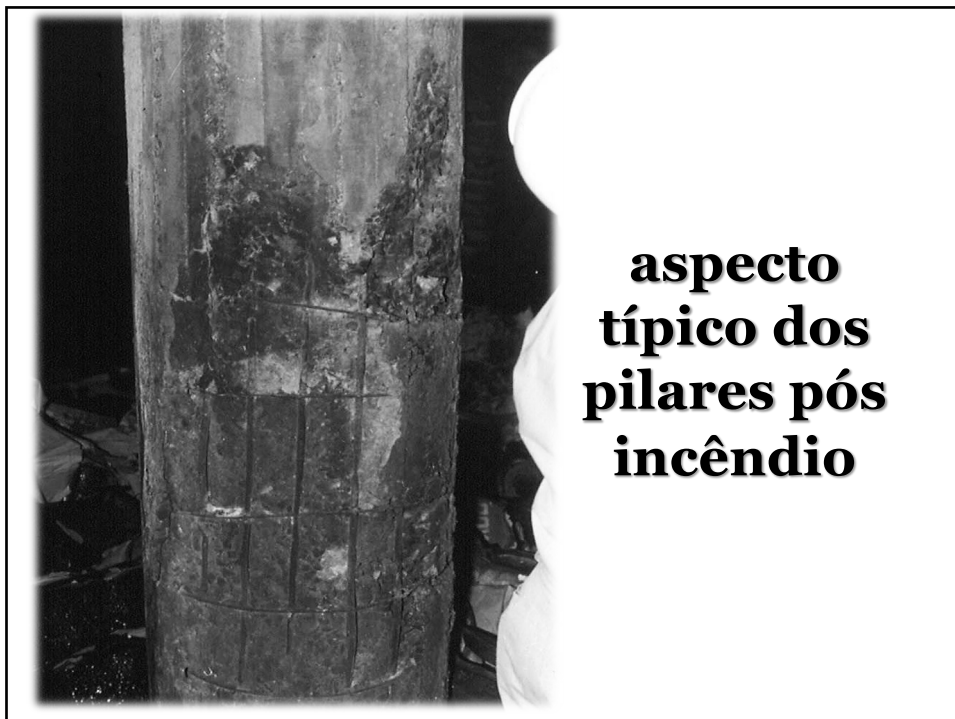
**aspecto
típico dos
pilares pós
incêndio**

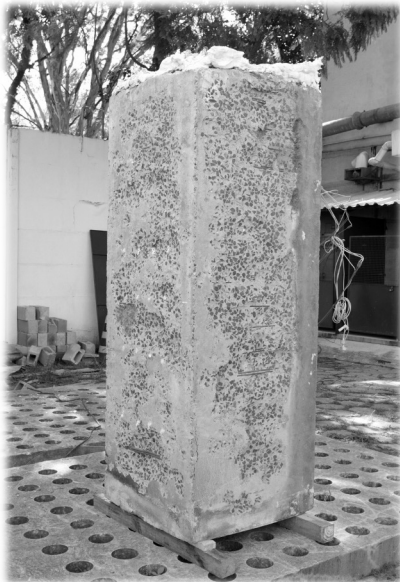
- ✓ spalling muito superficial
- ✓ ocorrência: 36 min (inicial)
- ✓ som “pipocamento”, depois parou
- ✓ arestas intactas
- ✓ profundidade: de 0 a 48 mm
- ✓ média do deslocamento superficial 9,3 mm

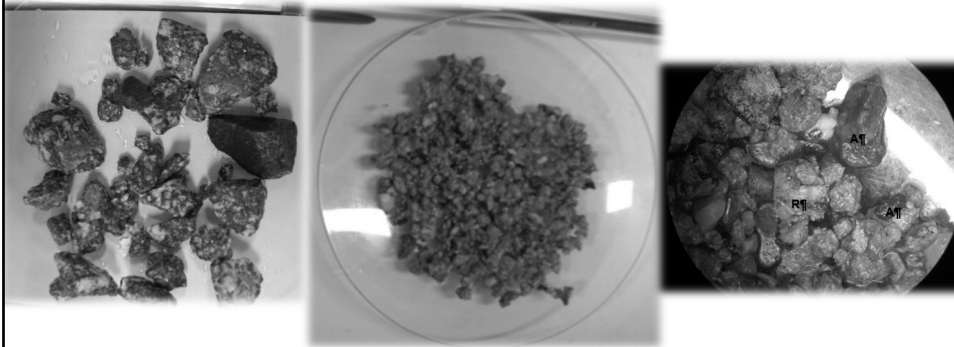
- granito britado: rocha ígnea, $D_{max} = 25\text{mm}$
- areia grossa lavada de rio
- quartzo preservado: o concreto deve ter experimentado temperaturas inferiores a 573°C ;
- agregados não estavam fissurados ou lascados
