Incêndio ou Fogo nas Estruturas

anamnese pesquisa

O Incêndio

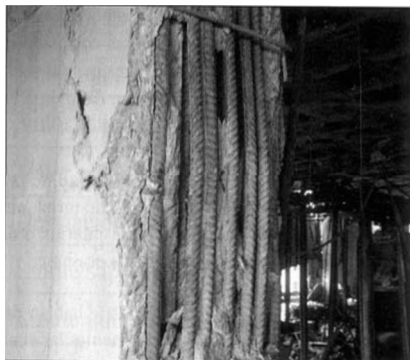
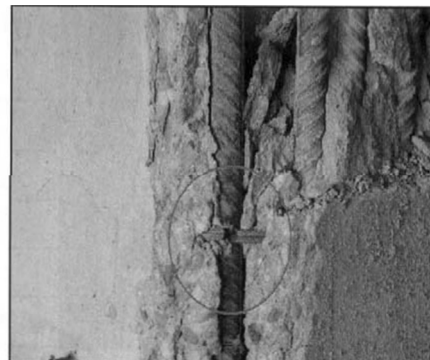
“ the reinforced concrete structure, columns, beams and slabs under 16h severe fire condition , could perform well and no collapse”

... “the penetration of the damaged, is heterogeneous and vary from 1.5cm in 19 floor to 3 cm in 12 floor...”
