- O Edifício Wilton Paes de Almeida, era de concreto armado e tinha cerca de 50 anos de bons serviços prestados à comunidade.
 - Edifícios projetados e construídos em concreto armado, não colapsam frente a incêndios.
 - Mas....o Edifício Wilton Paes de Almeida colapsou em apenas 80 minutos após o início do incêndio !
- Qual a lição a aprender?

Análise dos escombros

Diretor-técnico do Instituto Brasileiro do Concreto, Helene diz ter obtido autorização da prefeitura para colher materiais nos escombros. Os itens serão analisados em laboratório para que se elabore um diagnóstico sobre as causas da queda. Ele estima que a análise possa levar até um mês.

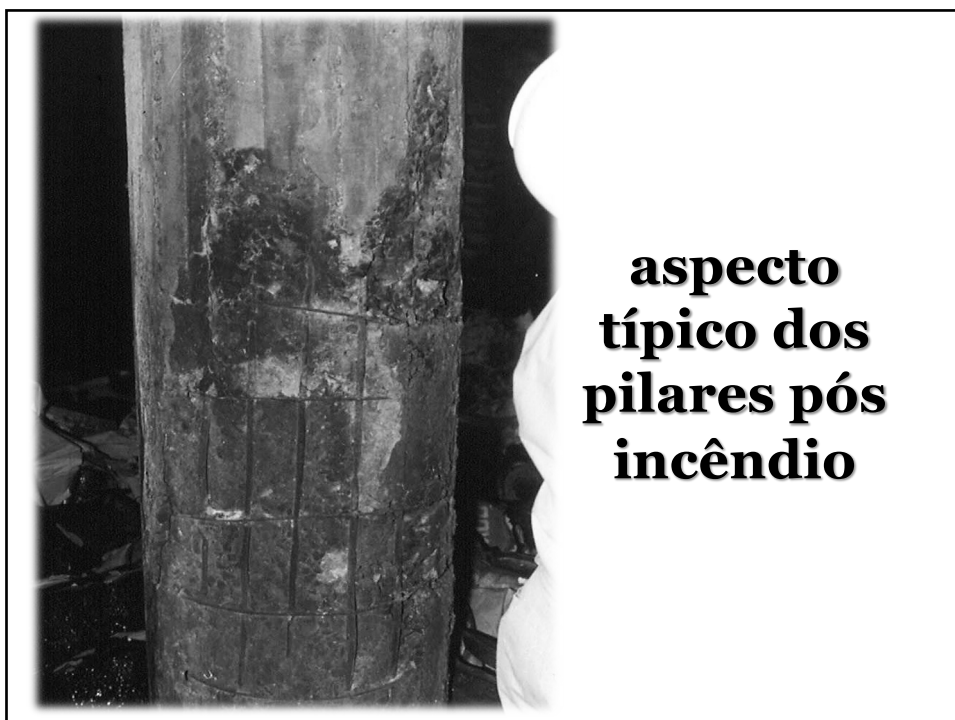
**aspecto
típico dos
pilares pós
incêndio**

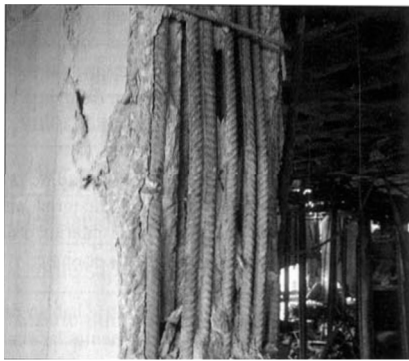
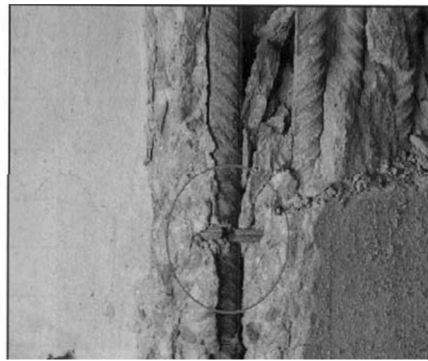
“ the reinforced concrete structure, columns, beams and slabs under 16h severe fire condition , could perform well and no collapse”

... “the penetration of the damaged, is heterogeneous and vary from 1.5cm in 19 floor to 3 cm in 12 floor...”

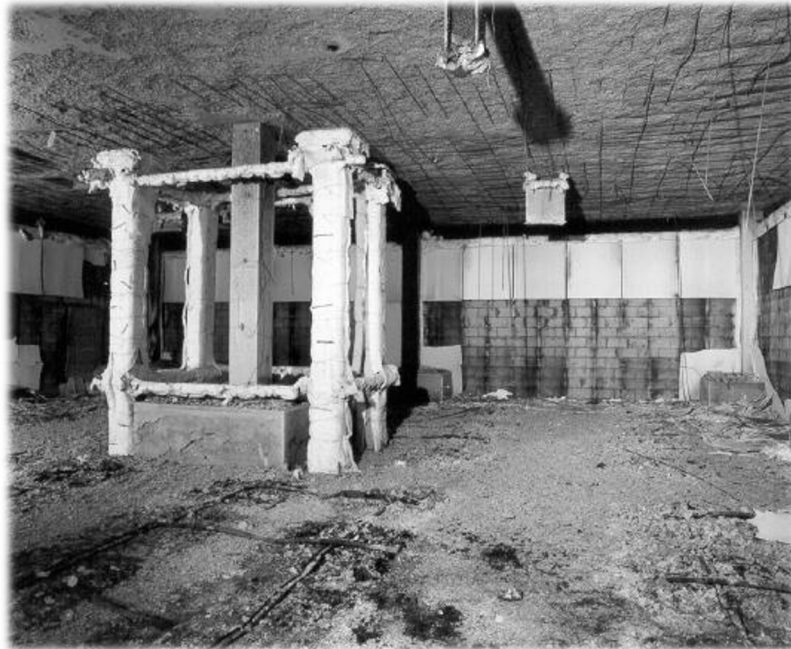
120 minutos de incêndio

1. estrutura de concreto suportou sem colapsar;
2. satisfaz a critérios de desempenho, estabilidade, isolamento/compartimentação e integridade;
3. *spalling* na laje do piso e teto;
4. pilares HPC (103 MPa) tiveram excelente desempenho;
6. laje conseguiu suportou cargas de projeto com flechas residuais da ordem de 70mm

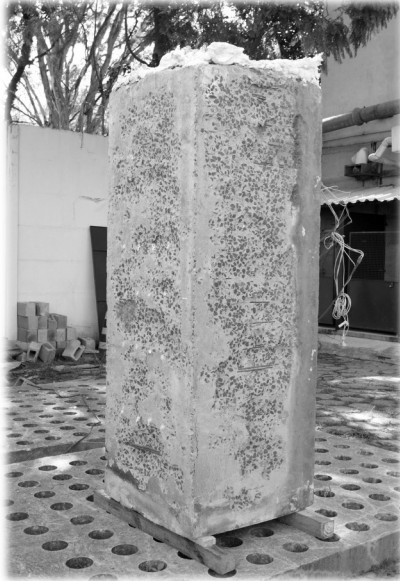
Integridade depois de 180min

- ✓ spalling muito superficial
- ✓ ocorrência: 36 min (inicial)
- ✓ som “pipocamento”, depois parou
- ✓ arestas intactas
- ✓ profundidade: de 0 a 48 mm
- ✓ média do deslocamento superficial 9,3 mm

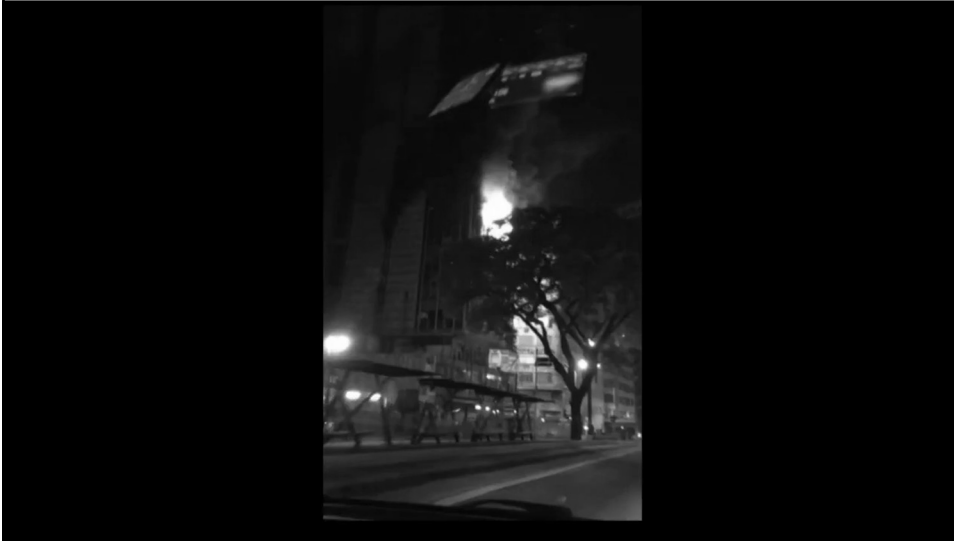
Início às 1h30 (vídeo)

Madrugada de 01/05/2018, 01:30h: incêndio que iniciou-se no 5º andar do prédio e alastrou-se pelos demais andares (subsolo ao 10º andar + penúltimo)

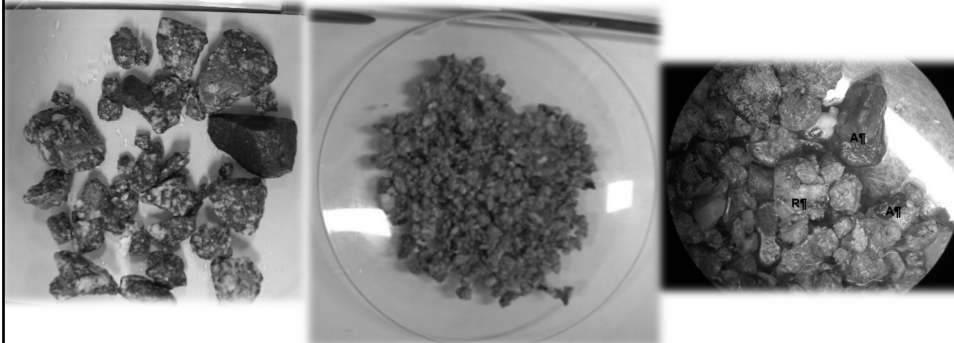
análise petrográfica *Cláudio Sbrighi Neto*

- granito britado: rocha ígnea, $D_{max} = 25\text{mm}$
- areia grossa lavada de rio
- quartzo preservado: o concreto deve ter experimentado temperaturas inferiores a 573°C ;
- agregados não estavam fissurados ou lascados

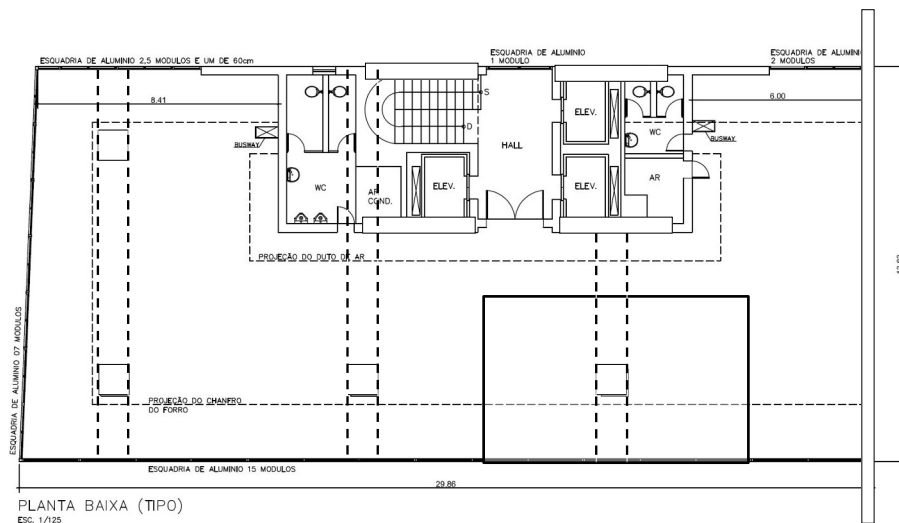
PLANTA BAIXA (TIPO)
 ESC. 1/125

área de influência (CAD) = $\sim 47,4\text{m}^2$

***correspondente a cerca de 25
pavimentos → geometria condiz
com tramo entre 4º e 5º Pav.***
