Paradoxo!

- O Edifício Wilton Paes de Almeida, era de concreto armado e tinha cerca de 50 anos de bons serviços prestados à comunidade.
- Edifícios projetados e construídos em concreto armado, não colapsam frente a incêndios.
- Mas....o Edifício Wilton Paes de Almeida colapsou em apenas 80 minutos após o início do incêndio !
 - Qual a lição a aprender?

Análise dos escombros

- O incêndio ocorrido no dia 01 de maio de 2018, no Prédio Wilton Paes de Almeida – Av. Rio Branco esquina com a Rua Antônio de Godói, que causou o seu desmoronamento;
- A necessidade de realização de estudos laboratoriais do concreto do referido Prédio, retirados do local do incêndio no dia 04 de maio de 2018, para diagnosticar as causas do incêndio e desmoronamento do Prédio;

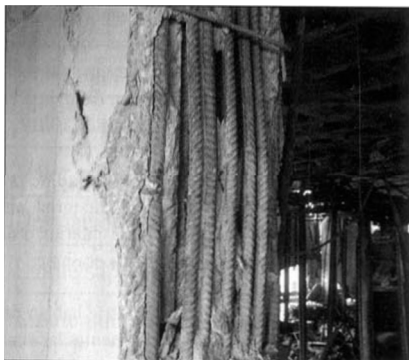
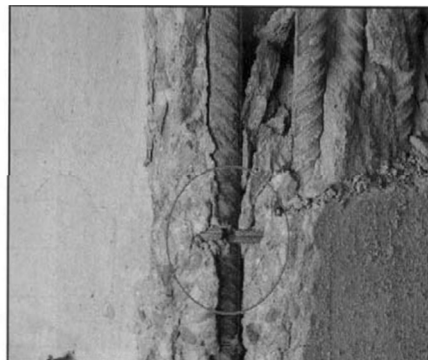
“ the reinforced concrete structure, columns, beams and slabs under 16h severe fire condition , could perform well and no collapse”

... “the penetration of the damaged, is heterogeneous and vary from 1.5cm in 19 floor to 3 cm in 12 floor...”

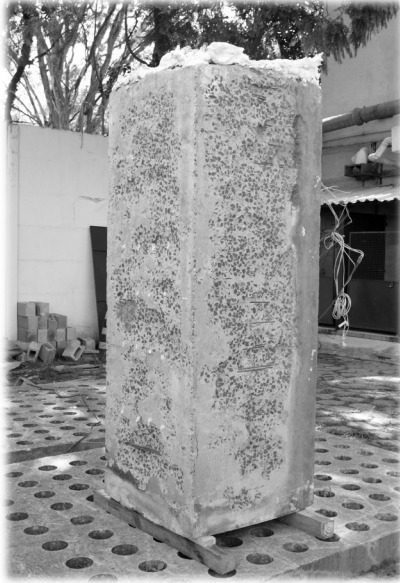
Integridade depois de 180min

- ✓ spalling muito superficial
- ✓ ocorrência: 36 min (inicial)
- ✓ som “pipocamento”, depois parou
- ✓ arestas intactas
- ✓ profundidade: de 0 a 48 mm
- ✓ média do deslocamento superficial 9,3 mm

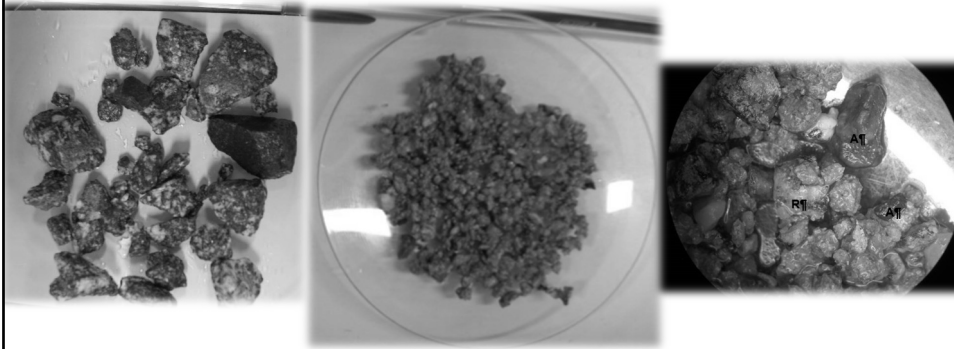
análise petrográfica *Cláudio Sbrighi Neto*

- granito britado: rocha ígnea, $D_{max} = 25\text{mm}$
- areia grossa lavada de rio
- quartzo preservado: o concreto deve ter experimentado temperaturas inferiores a 573°C ;
- agregados não estavam fissurados ou lascados
