# Projeto de Estanqueidade de uma Cobertura

**Eng. Paulo Helene**

México, 16 de abril de 2007

# Edifício “Vilanova Artigas” *Prédio da FAU.USP*

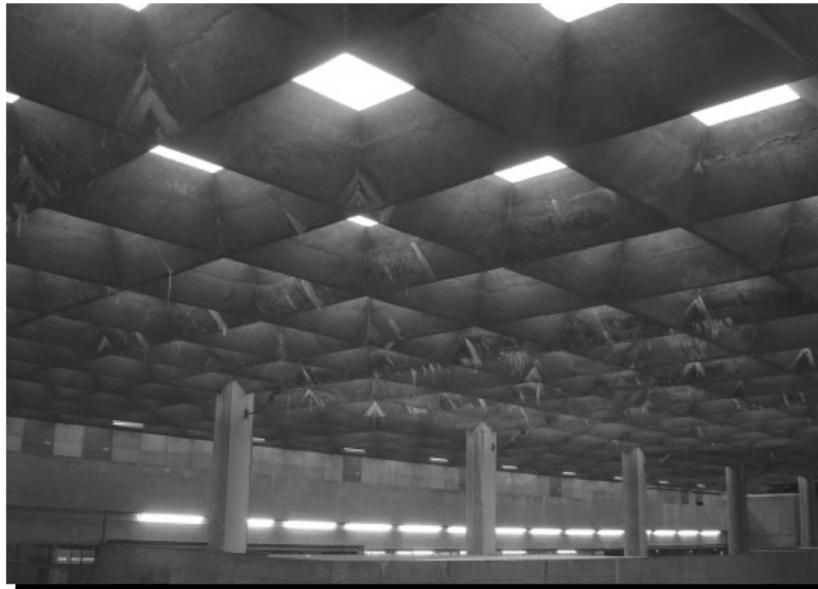
✓ Ocorrência generalizada de eflorescências e estalactites na face inferior da laje estrutural de cobertura

Há necessidade de reabilitar e proteger a superfície inferior da laje de cobertura

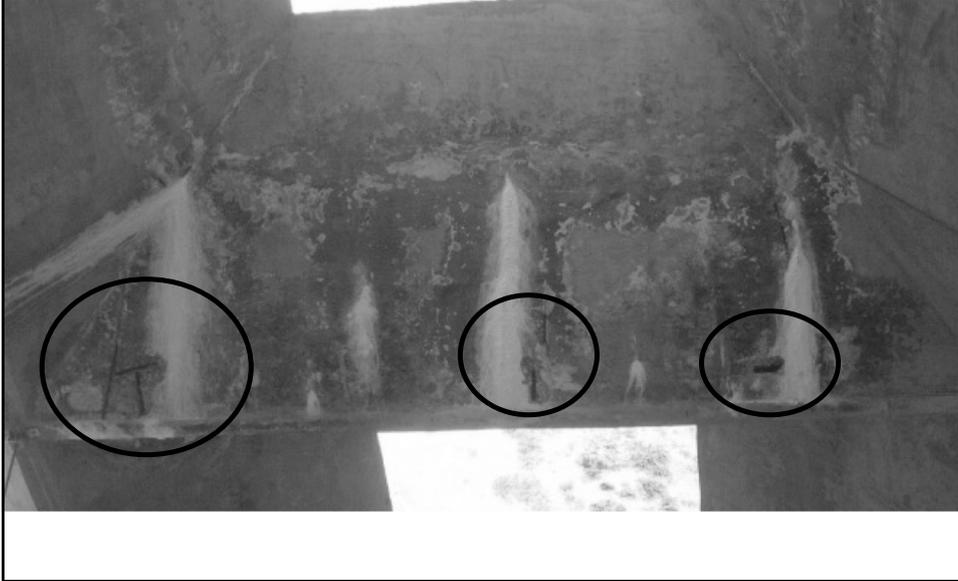
✓ Em pontos isolados da face inferior da laje existe a ocorrência de corrosão de armaduras

Há necessidade de reparos e reabilitação de armaduras corroídas na laje de cobertura (face inferior e superior);

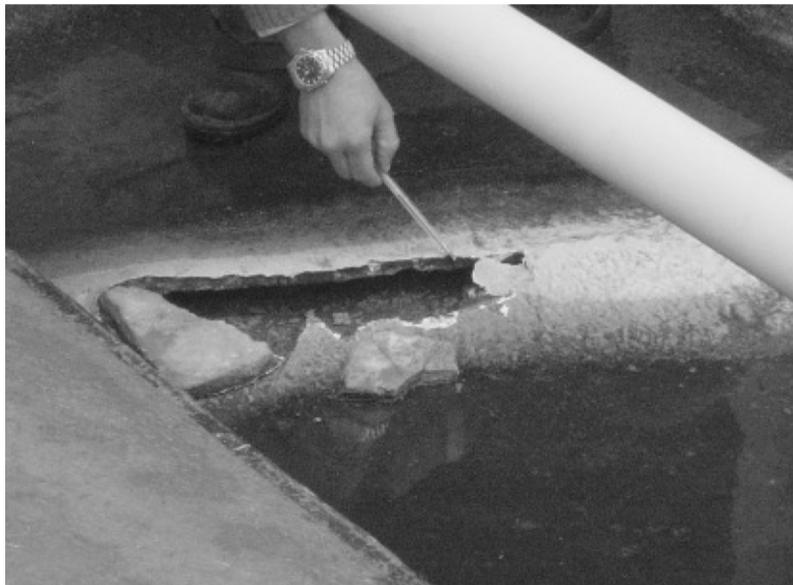
✓ Colapso do sistema de impermeabilização atual

Há necessidade de instalação de um novo sistema de impermeabilização na laje de cobertura;

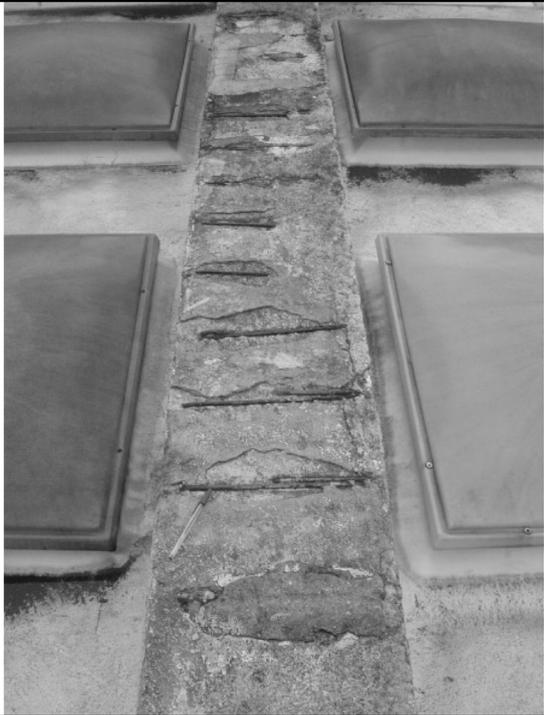
✓ Corrosão de  
armaduras nas vigas  
estruturais invertidas

Há necessidade de reparos e reabilitação de armaduras corroídas nas vigas invertidas de sustentação da cobertura

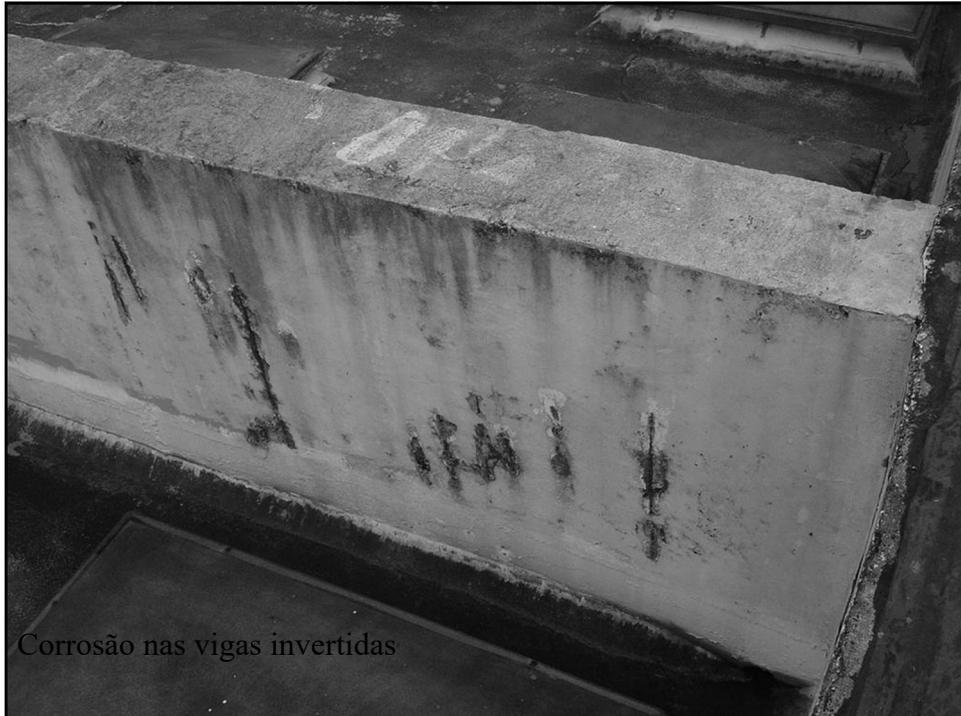
Corrosão nas vigas invertidas

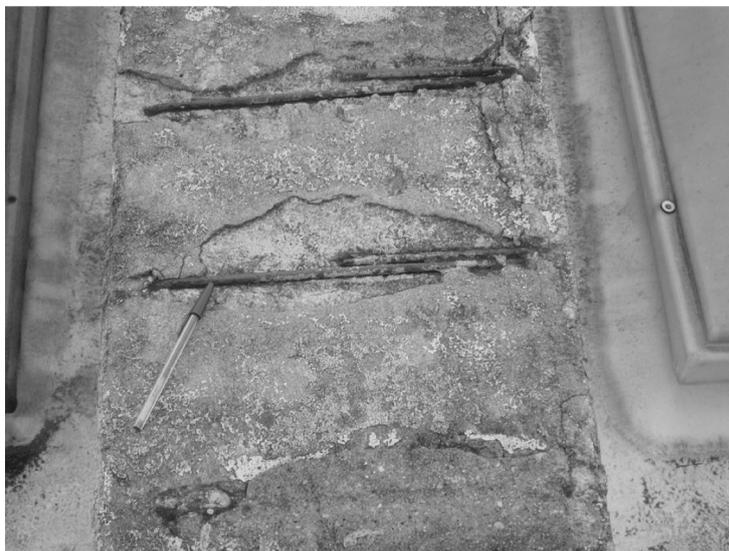
✓ Estribos rompidos por corrosão

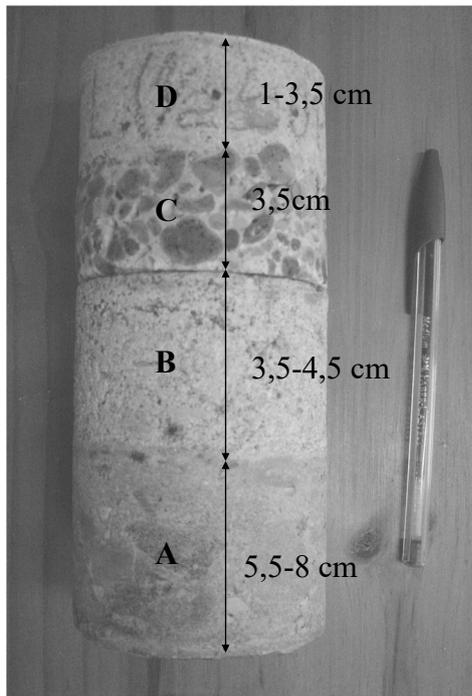
✓ Existência de sobreposição indevida de várias camadas de diferentes sistemas de impermeabilização

A = mesa estrutural da laje;

B = argamassa de regularização e caimento do primeiro sistema impermeabilizante.;

C = argamassa para proteção mecânica do primeiro sistema impermeabilizante.;

D = argamassa de regularização e caimento do segundo sistema de impermeabilizante

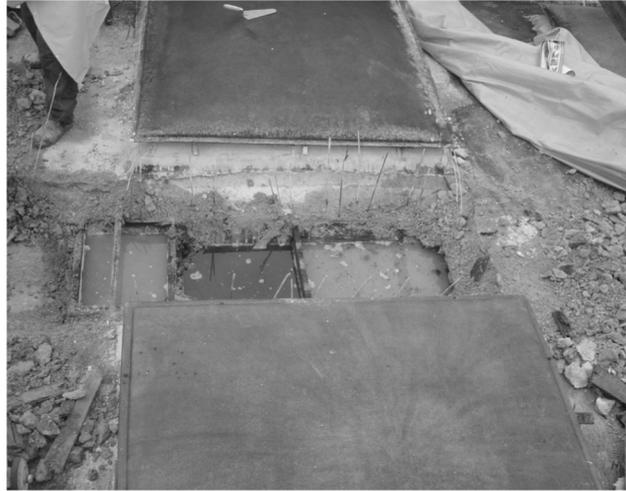
✓ Muitas partes internas das vigas vazadas da laje de cobertura (tipo “caixão perdido”) encontram-se cheias de água

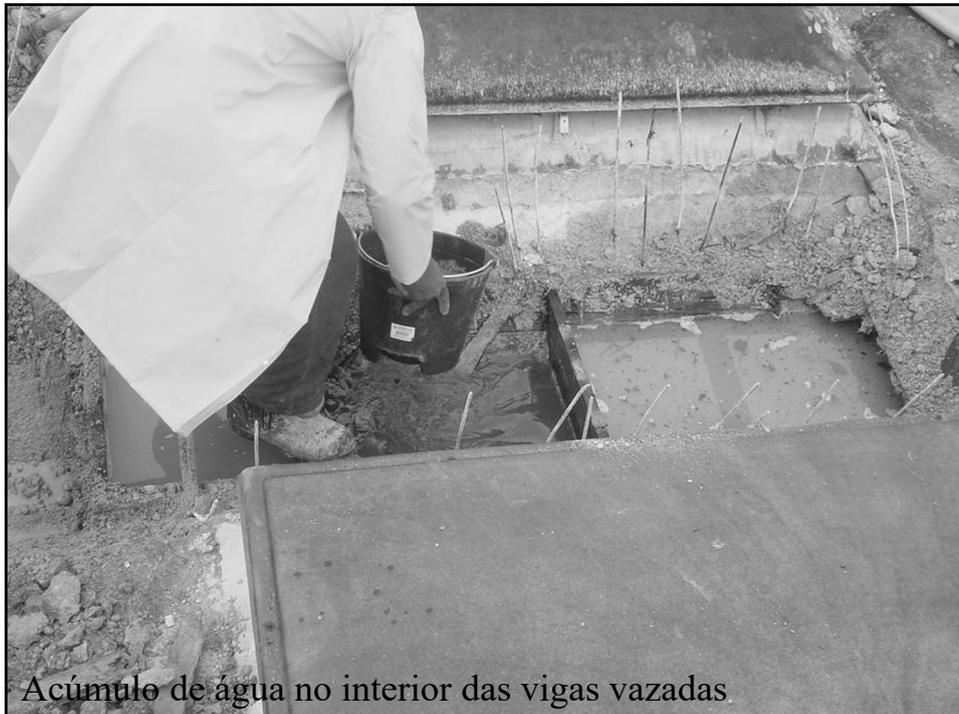
Acúmulo de água no interior das vigas vazadas.

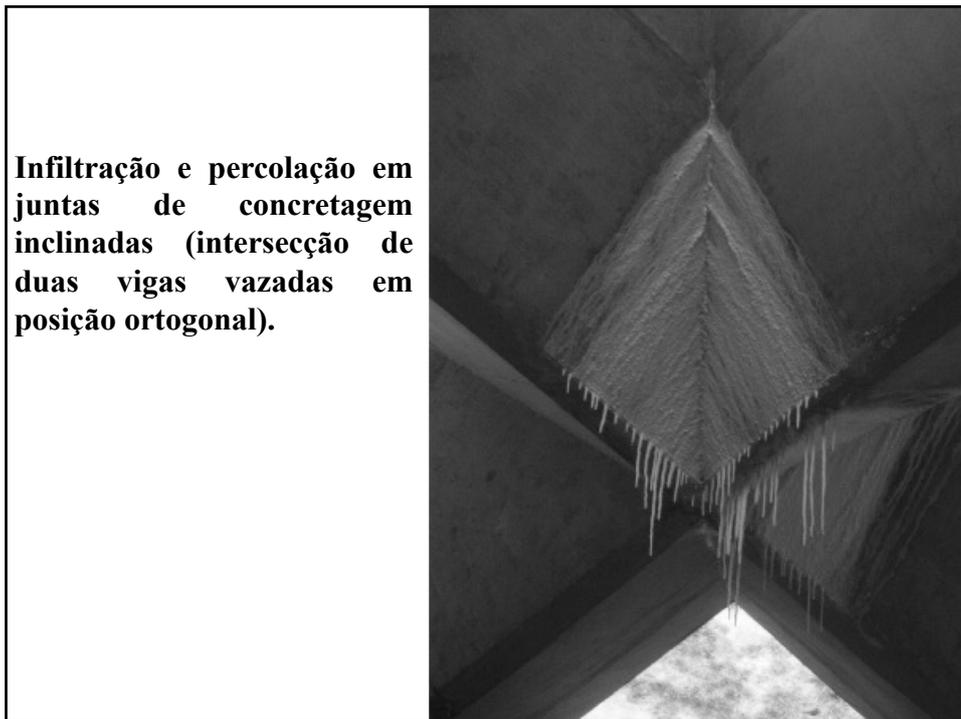
3º MECANISMO: Viga vazada, infiltração pelas juntas de concretagem inclinadas (encontro entre vigas das duas direções). Alimentado pela água do interior das vigas vazadas

**Infiltração e percolação em juntas de concretagem inclinadas (intersecção de duas vigas vazadas em posição ortogonal).**
