Consultoria Especializada para Inspeção, reforço, reparo e proteção da Estrutura de Concreto do Prédio Sede da Promotoria de Justiça

Eng. Paulo Helene
Eng. Douglas Couto
PhD Engenharia Ltda.

Data: 21/09/2011

**Inspeção detalhada da Estrutura de concreto
do prédio da Promotoria.**

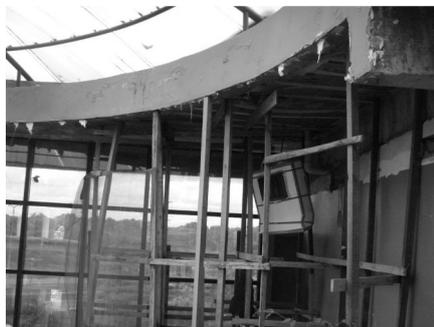
Região do Atrium escorada e sem estabilidade

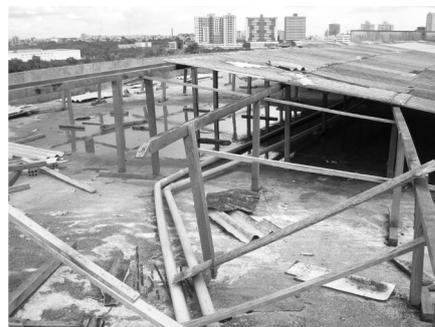
Cobertura com água acumulada sem ralos

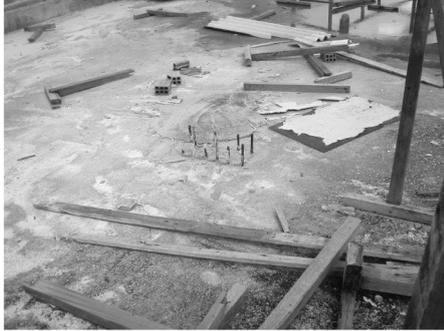
Falta de arremate na armadura dos pilares (100% dos pilares)

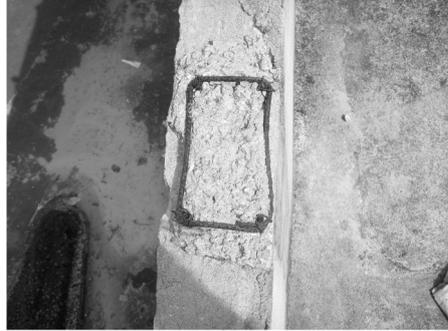
Falta de arremate na armadura dos pilares (100% dos pilares)

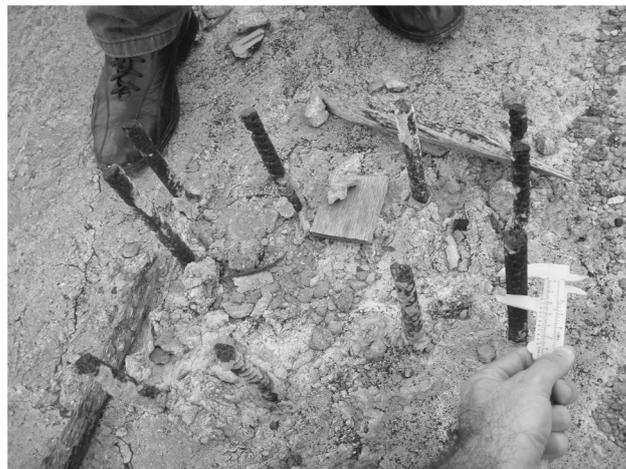
Falta de arremate na armadura dos pilares (100% dos pilares)

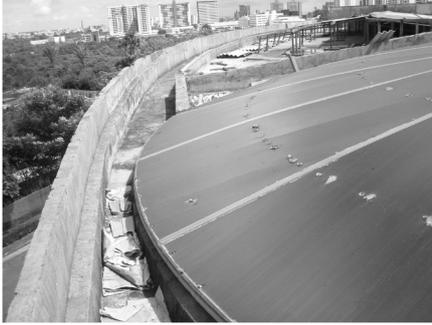
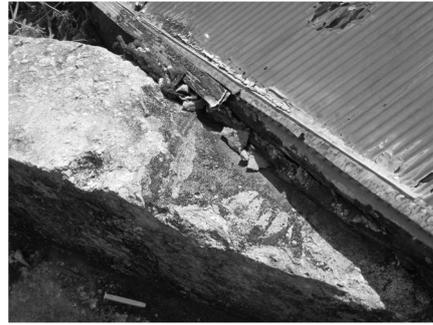
Viga sem continuidade e com armadura cortada no apoio da cobertura acrílica

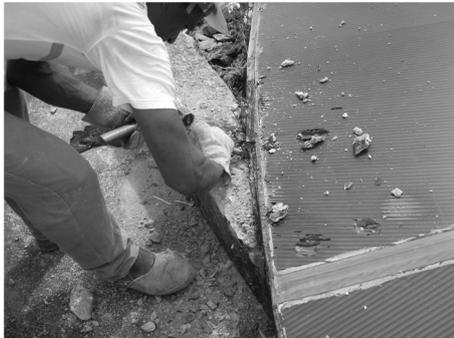
Inspeção das armaduras da viga V38 do Forro

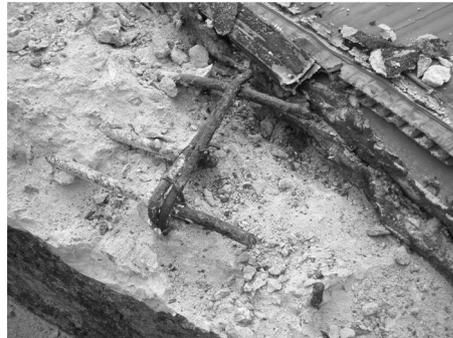
Armadura longitudinal e transversal cortadas

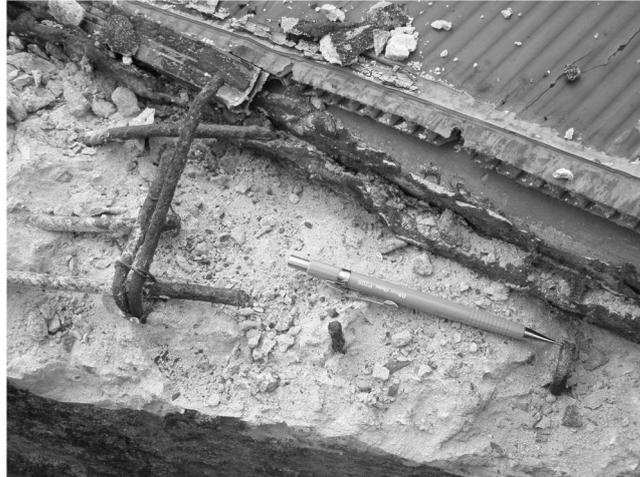
Armaduras cortadas em todo apoio da cobertura acrílica

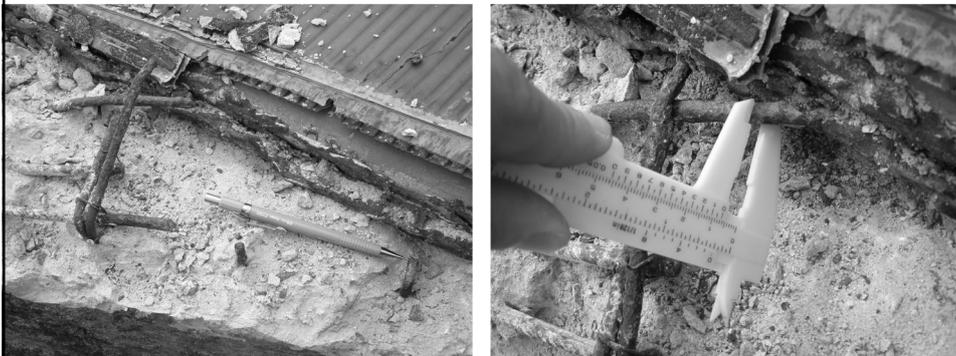
Armaduras sem proteção e apresentando perda de seção devido a corrosão

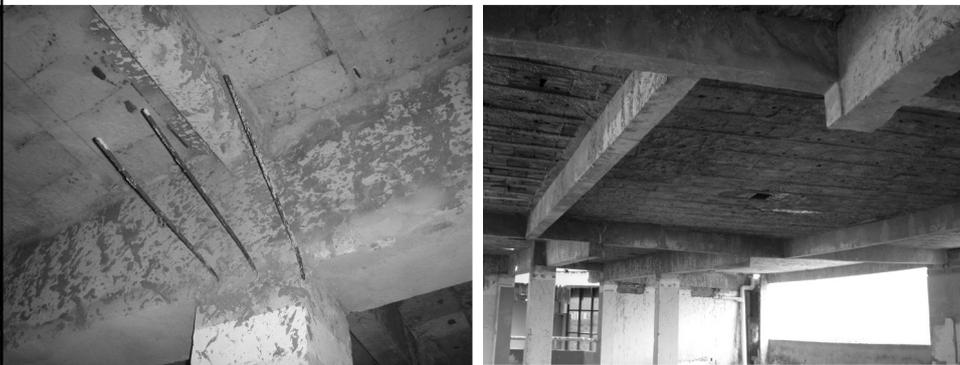
Pilar com alojamento incorreto de armaduras

Arranjo pouco estável das vigas - ausência de apoios

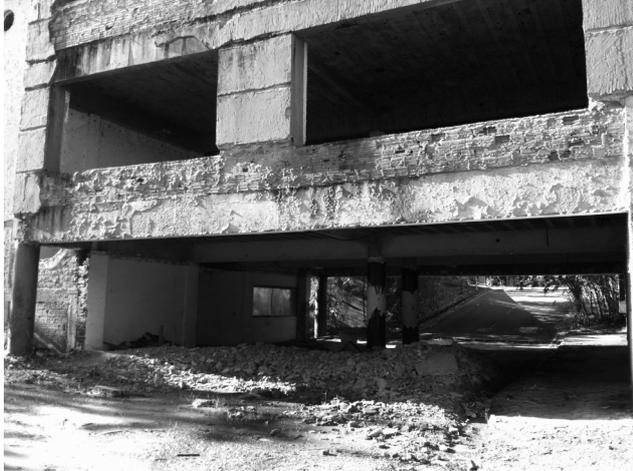
Viga com altura insuficiente para o vão.

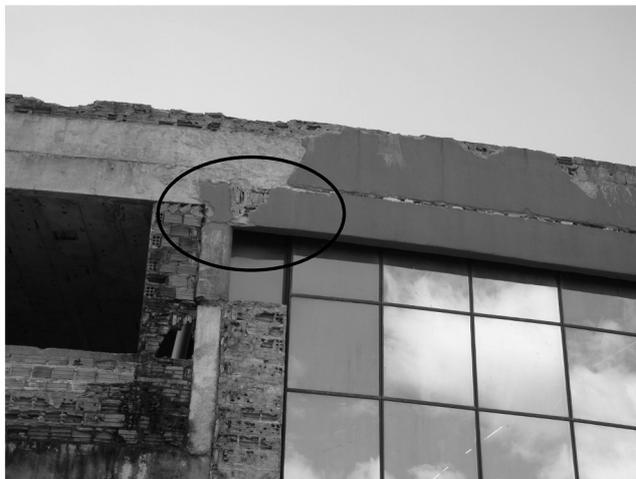
Viga com seção insuficiente e vão preenchido com alvenaria

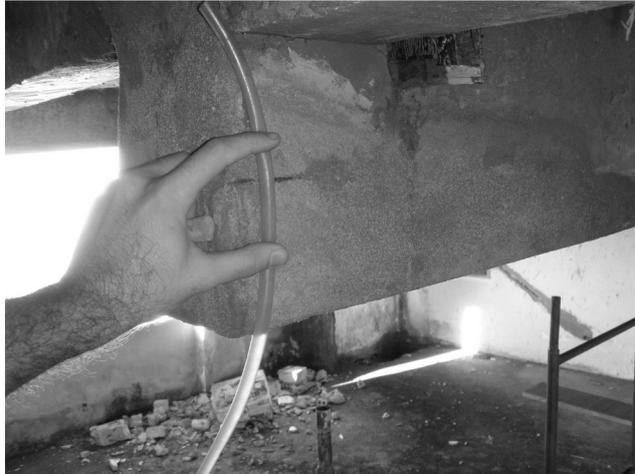
Flechas elevadas nas vigas.

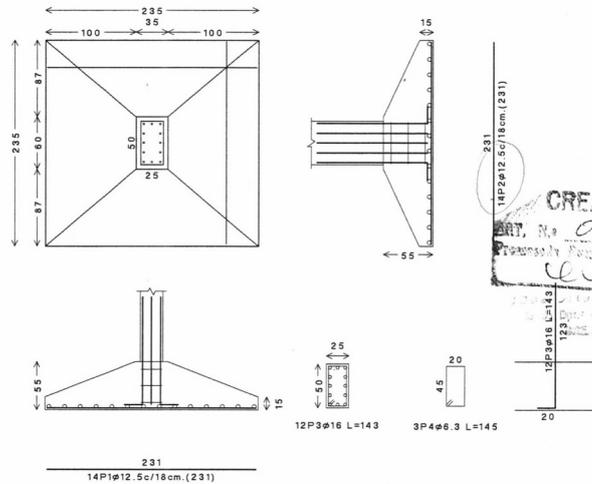
f_{ck} 20MPa ϕ 16mm
 $l_b, \min = 699\text{mm}$
 (70cm)
 Existente: 55cm

Todas as sapatas
 tem problemas de
 ancoragem dos
 arranques

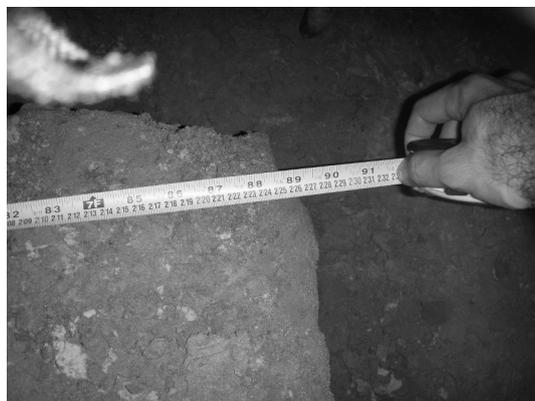
Sapata projetada com
235 X 235cm
5,52m²

Executada com
225 X
225cm
5,06m²

Área 8% menor

Tensões no solo no
limite da segurança

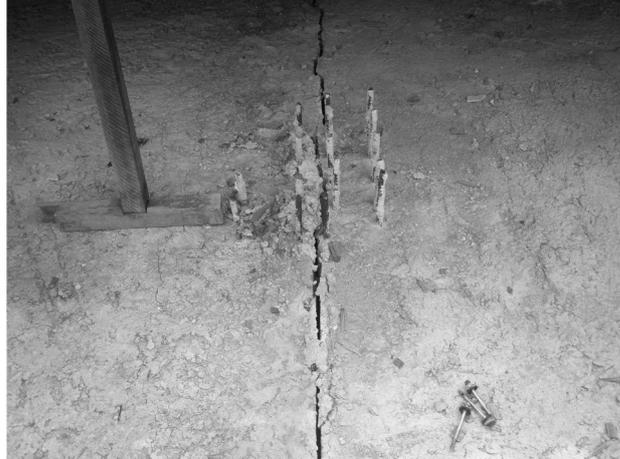
Juntas de dilatação sem tratamento

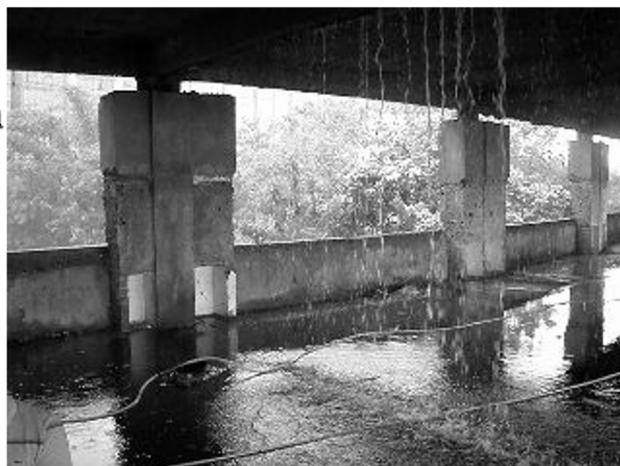
Juntas de dilatação sem tratamento

Estrutura exposta a intempéries

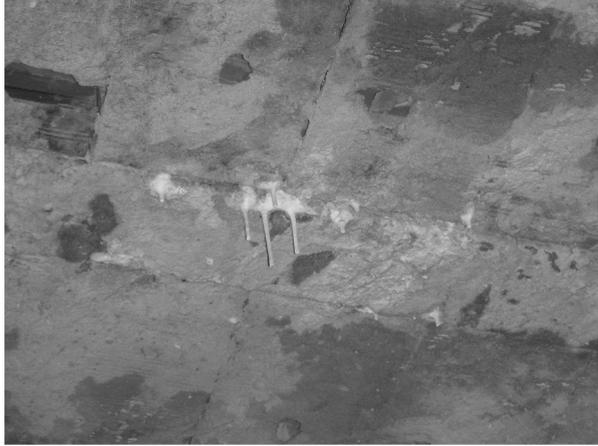
**Estrutura
exposta a
intempéries**

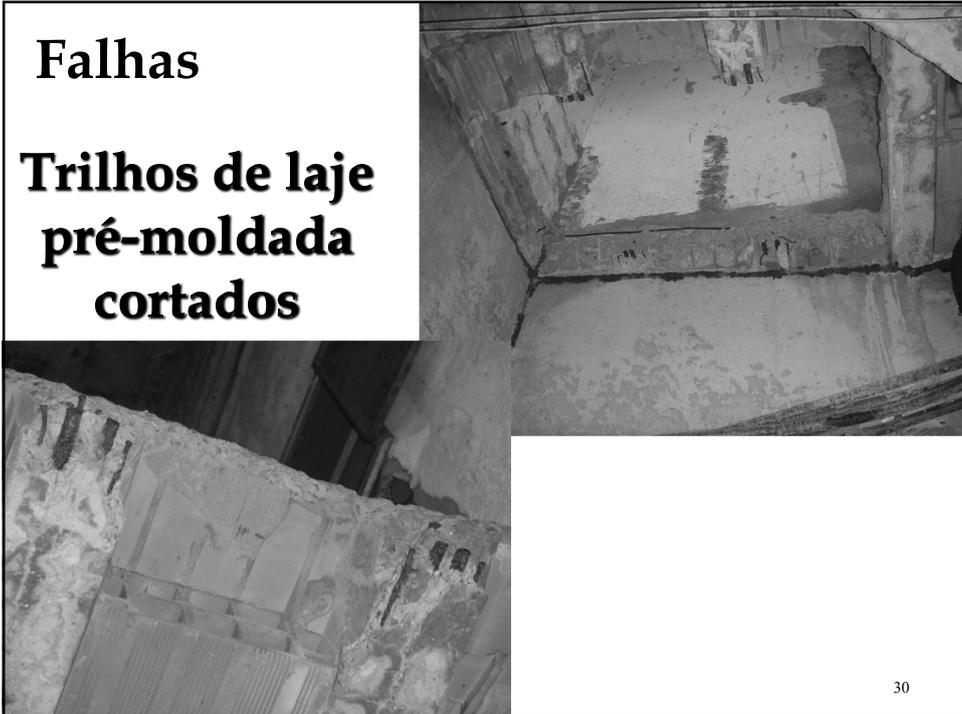
**Trilhos de laje
pré-moldada
cortados**

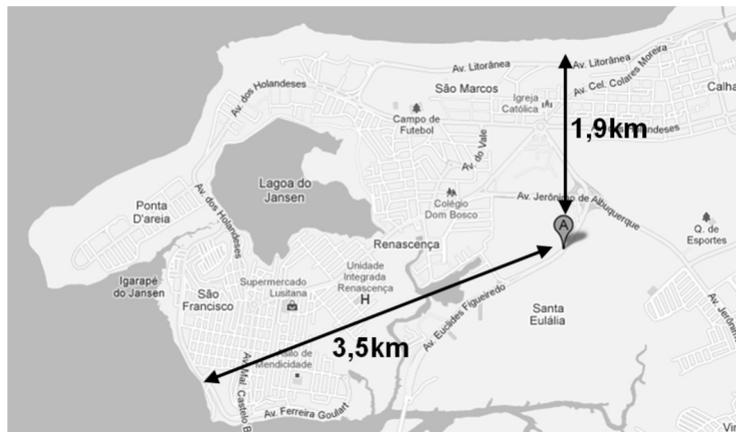
Ambiente Marinho

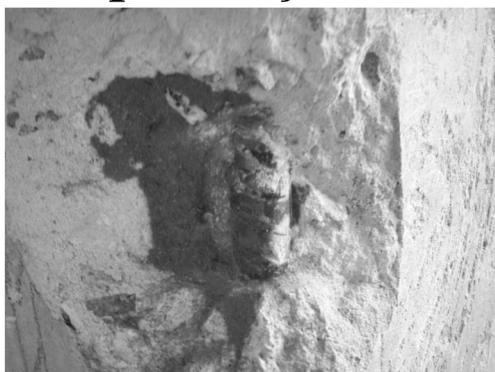
**Carbonatação em estágio avançado e o
cobrimento insuficiente contribuem para
a despassivação das armaduras**

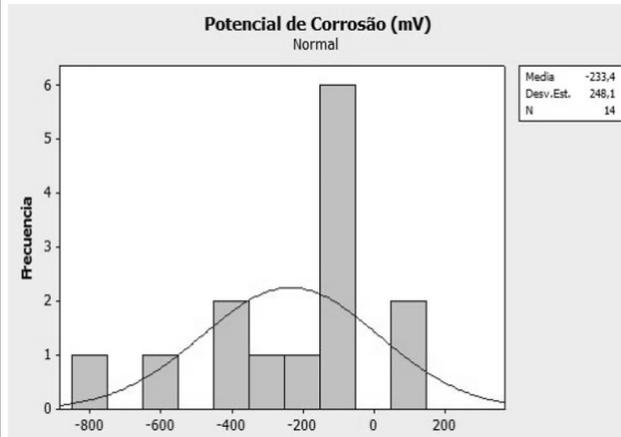
Potencial de corrosão verificado

Maior parte dos resultados abaixo de -350mV
