**Reforço de Estruturas
de Concreto
Soluções Inovadoras**

Reabilitação e reforço de pilares

Paulo Helene
*Diretor PhD Engenharia
Conselheiro Permanente IBRACON
Prof. Titular Universidade de São Paulo
Gestor e Ex-Presidente ALCONPAT Internacional
Diretor Técnico do Instituto Brasileiro do Concreto
Member fib(CEB-FIP) Model Code for Service Life Design
Conselheiro da CNTU e SEESP*

IDD 13 de setembro de 2019 Curitiba/PR

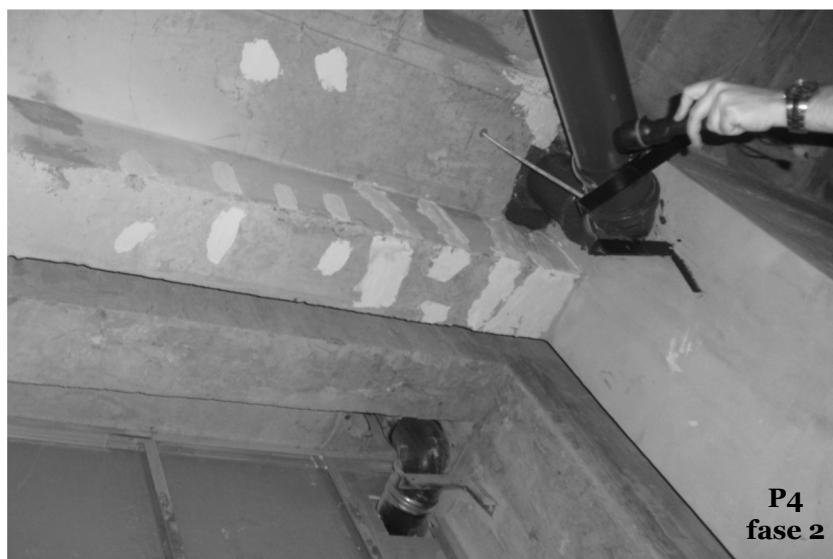
Fissuras em Vigas

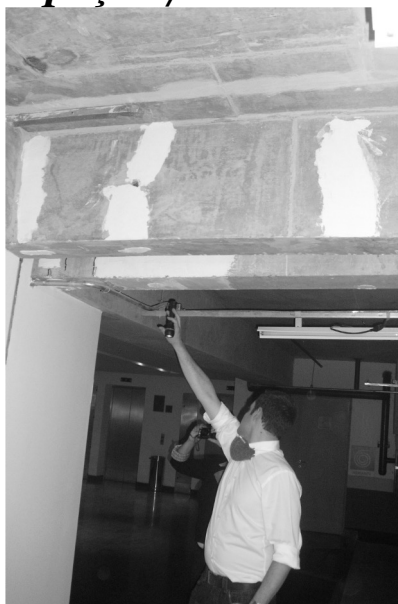
Desnivelamento e fissuras em vigas

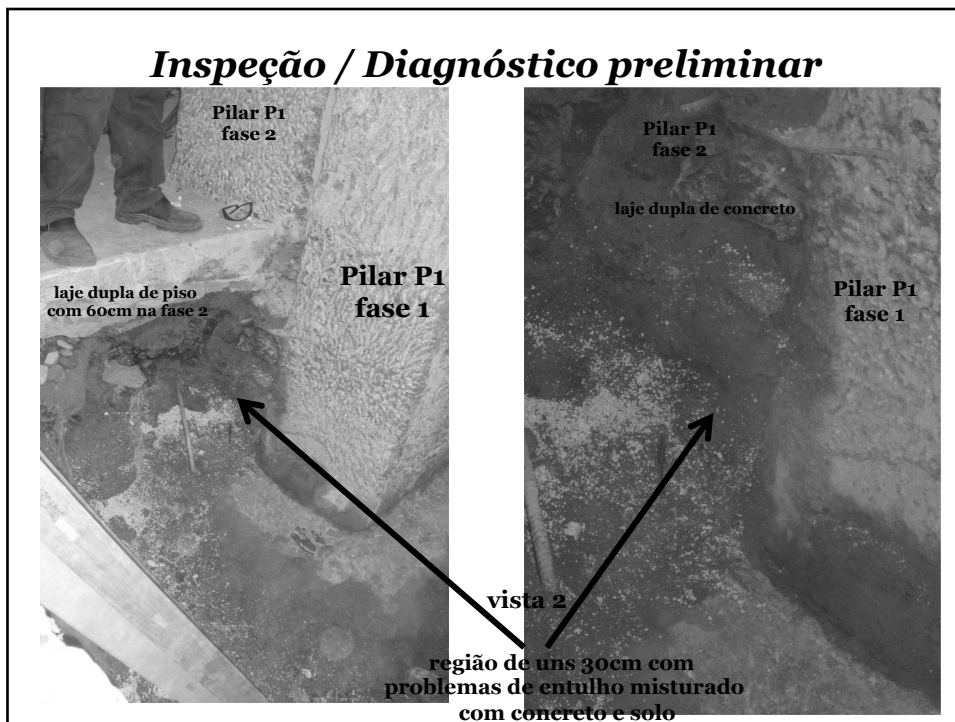
região de uns 30cm com problemas de entulho misturado com concreto e solo

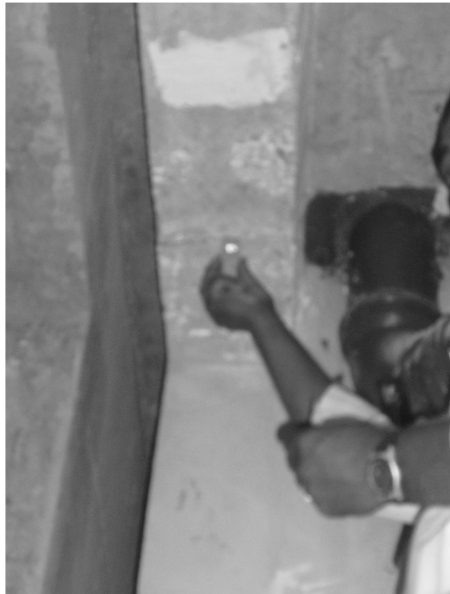
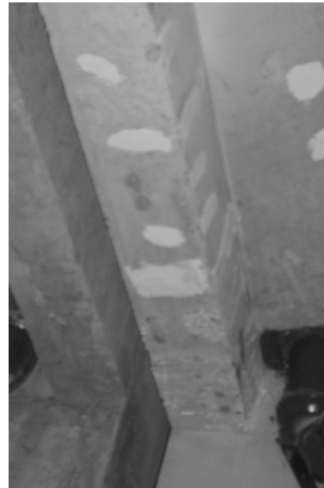
colagem de plaquetas de vidro 2mm para controle de eventual movimento de fissuras
