CONPAT
CHIAPAS 2019

**REFORÇO DE BLOCOS DE FUNDAÇÃO DE CONCRETO
ESTUDO DE CASO.**

Ficha Técnica do Empreendimento

Reforço Estrutural dos Blocos de Fundação localizados sob as Torres

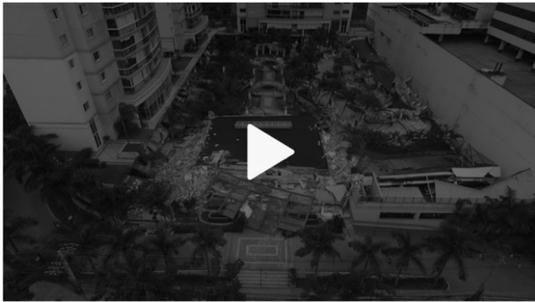
Área de lazer em condomínio de luxo desaba e porteiro é achado morto

As torres do condomínio de luxo Grand Parc Residencial Resort, na Enseada do Suá, em Vitória, foram esvaziadas após toda a **área de lazer desabar, na manhã desta terça-feira (19)**. Quatro pessoas ficaram feridas e **um porteiro ficou desaparecido até as 17h. Ele foi encontrado morto**. O desabamento aconteceu por volta de 3h.

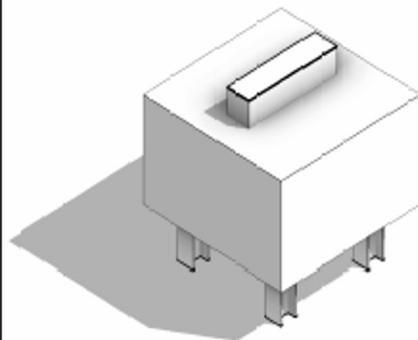
Situação dos blocos **Antes** do Reforço Estrutural

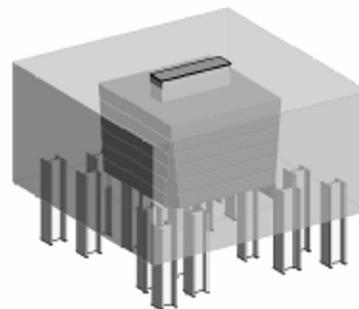
Situação dos blocos **Após** Reforço Estrutural

Foram cravadas novas estacas metálicas na periferia dos blocos existentes e estes foram envolvidos por concreto.

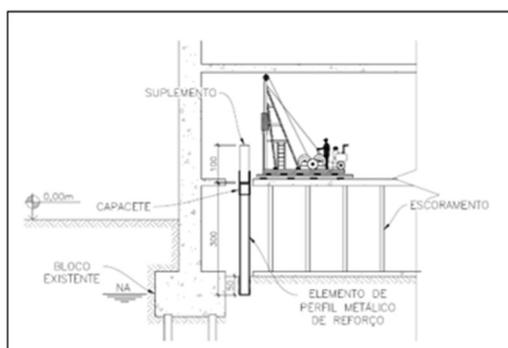
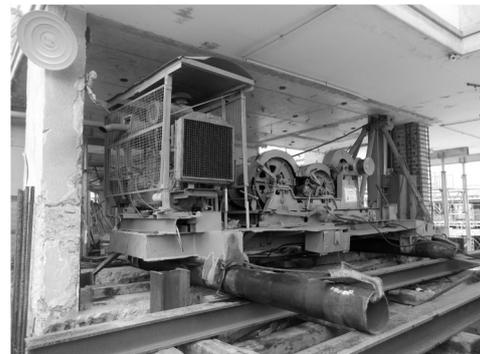
Cravação das estacas metálicas na periferia dos blocos.

Para execução dessa etapa, houve necessidade de adaptação dos equipamentos de cravação (em virtude da distância entre lajes), escoramento da laje sob a qual o equipamento de cravação ficou apoiado e corte/solda das estacas durante os serviços de cravação.

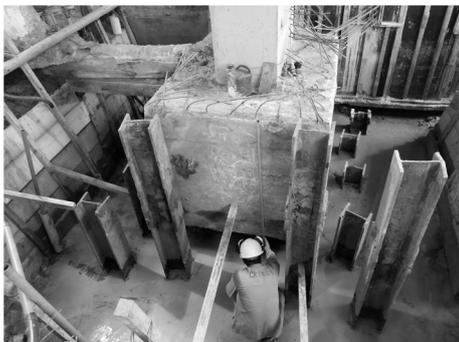
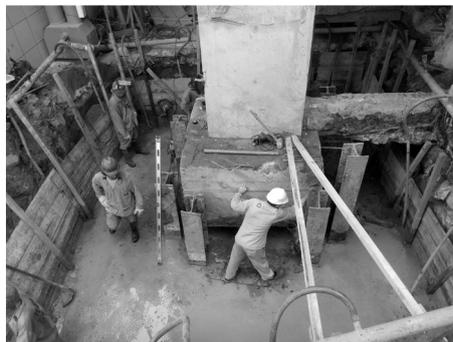
Escavação do entorno dos Blocos

Durante esta etapa, houve necessidade de rebaixamento pontual do nível d'água e escoramento lateral do solo. Na oportunidade também foram verificadas as condições dos blocos e estacas existentes.

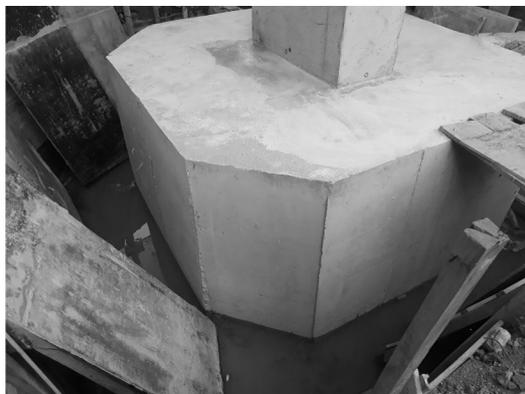
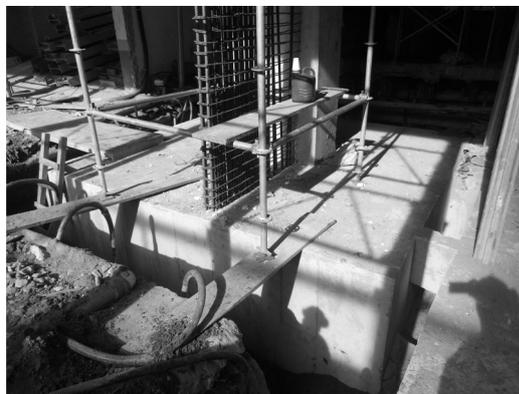
Inspeção visual

Os blocos não apresentaram fissuras decorrentes do fenômeno de retração ou qualquer outro tipo de falha de concretagem relevante que pudesse comprometer sua integridade, durabilidade e/ou vida útil da estrutura.
