Incêndio ou Fogo nas Estruturas

... utilizarei o caso do colapso do edifício Wilton Paes de Almeida em SP, em 01.05.2018, para discutir o paradoxo desse colapso, apresentando e conceituando vários temas sobre o comportamento do concreto e de suas estruturas frente a altas temperaturas.

- ➤ O Edifício Wilton Paes de Almeida, era de concreto armado e tinha cerca de 50 anos de bons serviços prestados à comunidade.
- > Edifícios projetados e construídos em concreto armado, não colapsam frente a incêndios.
- Mas....o Edifício Wilton Paes de Almeida colapsou em apenas 80 minutos após o início do incêndio!
 - ➤ Qual a lição a aprender?

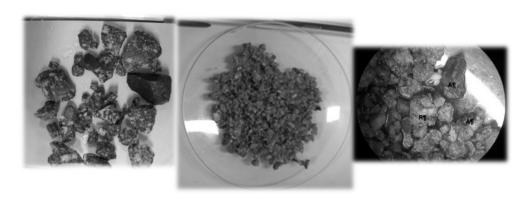
análise petrográfica Cláudio Sbrighi Neto

- granito britado: rocha ígnea, D_{max} = 25mm
- · areia grossa lavada de rio
- quartzo preservado: o concreto deve ter experimentado temperaturas inferiores a 573°C;
- agregados não estavam fissurados ou lascados

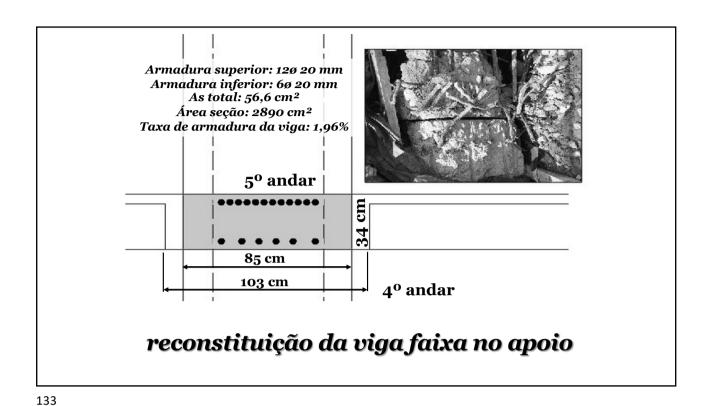
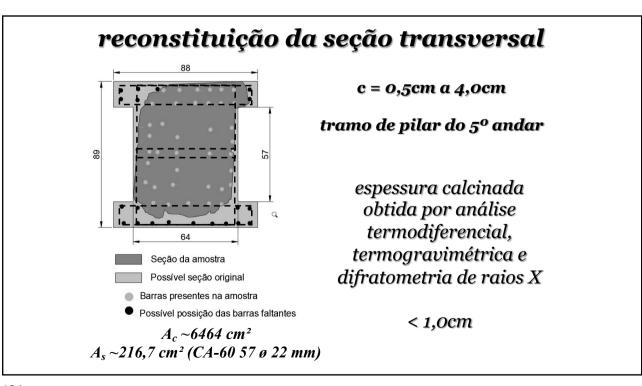
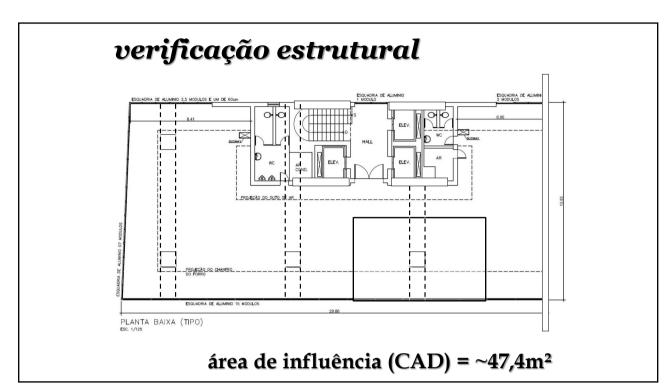
reconstituição da seção da viga faixa e do pilar

capacidade do pilar sem momentos: $N_k \approx 986 \text{ tf}$ correspondente a cerca de 25 pavimentos \Rightarrow geometria condiz com tramo entre 4^o e 5^o Pav.

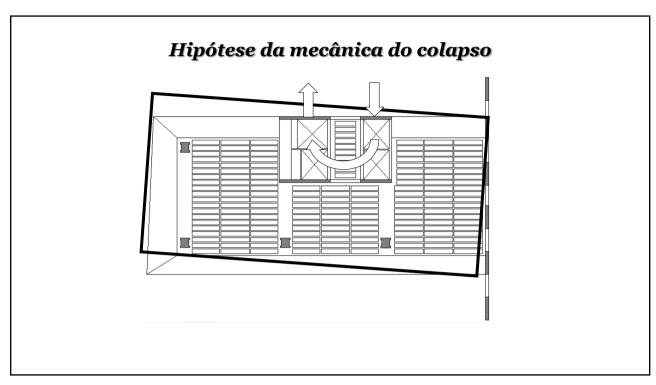
Restrição do edificio vizinho justaposto

Variação de 200º C:

ELU -> 28 cm

Variação de 500° C:

ELU -> 58 cm

temperatura → acarreta aumento de 10 vezes no momento dos pilares da caixa de elevador, quando comparado com o momento apenas devido a carga vertical.
