# Colapso do edifício Champlain Towers, Miami Surfside

## *Lições Aprendidas*

**Recife, 22 de abril de 2025**

**Torres Champlain Towers South**

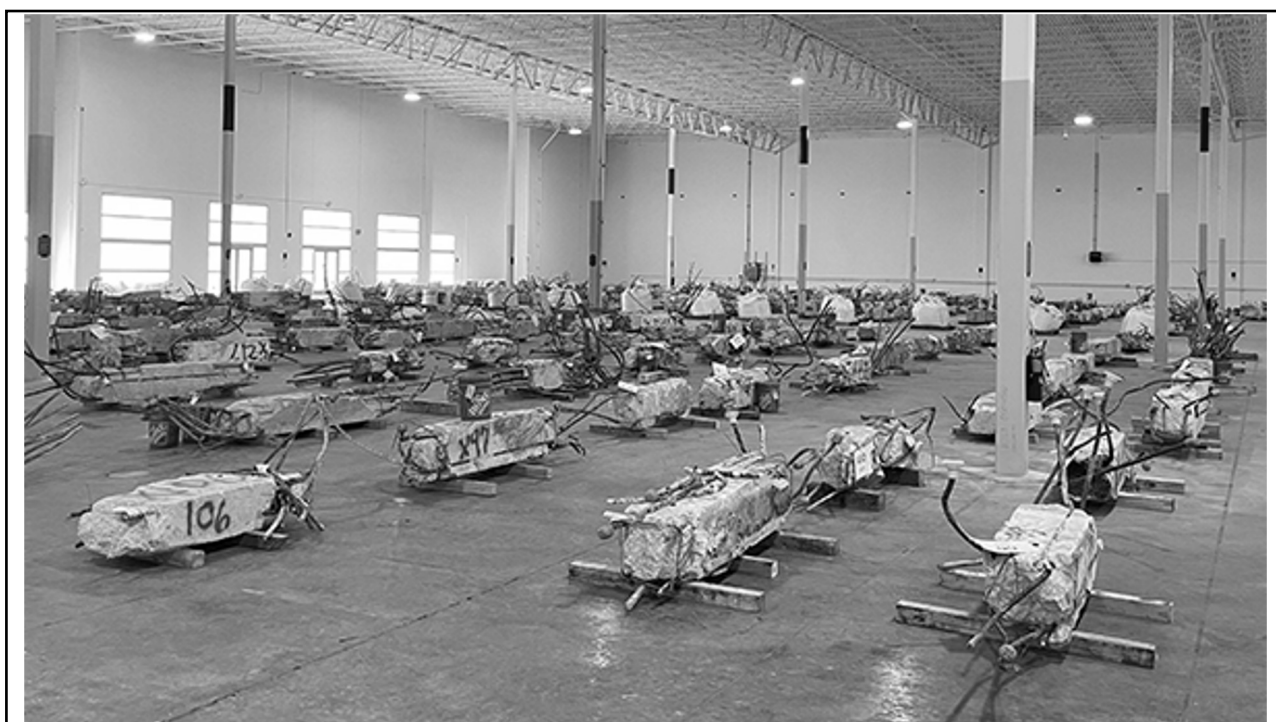
*Specifically, the team found that the number of slab reinforcing bars centered over vertical columns was inadequate and that the reinforcing bars in the top of the slab in the vicinity of the columns were spaced farther apart than the design required.*

***These deviations weakened the slab-column connections.***

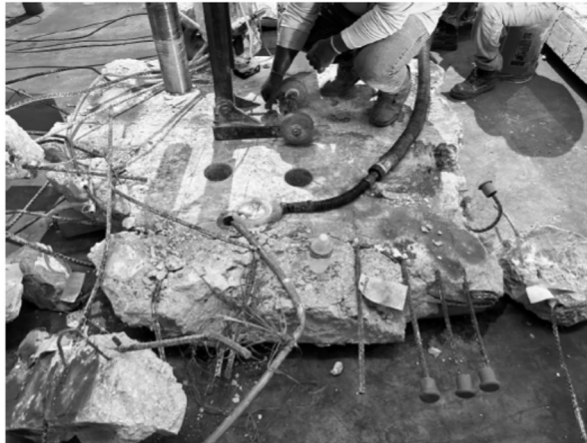
**Cores of concrete and reinforcing steel are extracted from a pool deck slab specimen collected from the collapsed Champlain Towers South condominium, as part of the National Construction Safety Team investigation into the technical cause of the collapse (September 2023).**  
*Credit: NIST*

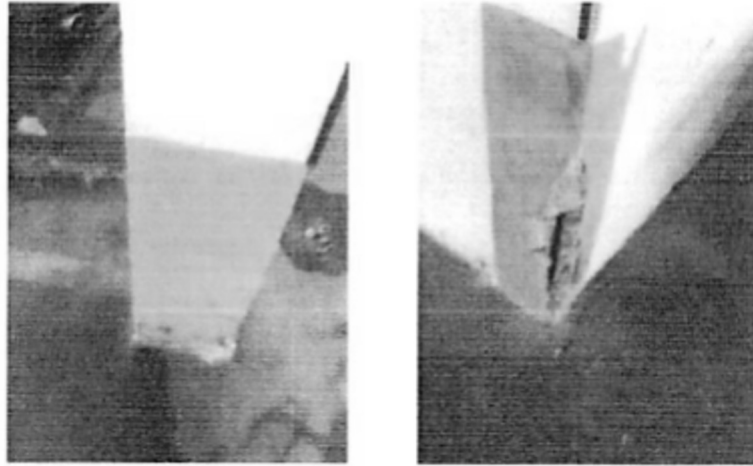
O Relatório estrutural de Morabito, 2018, demonstra que a corrosão das armaduras nos pilares era inicial e jamais suficiente para justificar um colapso

Figure J1: Typical cracking and spalling at parking garage columns

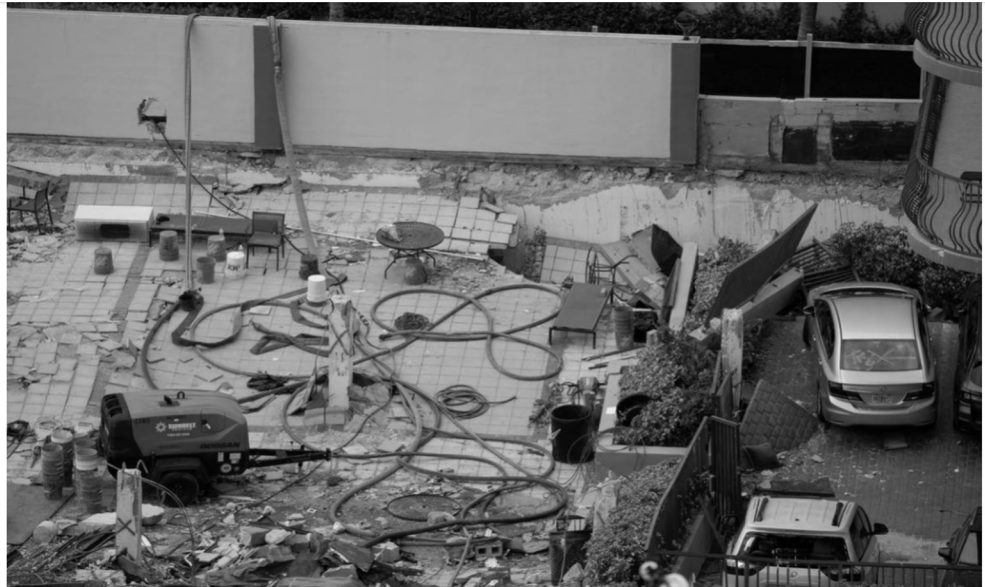
A photo of the Champlain Towers South pool deck shows the slab disconnected from the southern wall during the June 24 collapse. Damage in the failure plain is not uniform, indicating pre-existing damage to portions of the slab at the connection, according to engineer Dawn Lehman. Robert Lisman

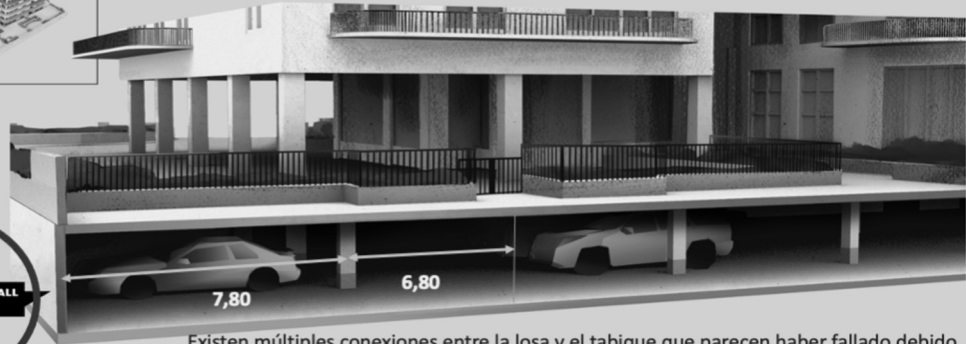
Existen múltiples conexiones entre la losa y el tabique que parecen haber fallado debido a la degradación del apoyo en lugar del punzonamiento en forma aislada.

A cross-section of a prime area of the pool deck collapse that happened seven minutes before the tower fell on June 24. Rachel Handley Read more at: <https://www.miamiherald.com/news/special-reports/surfside-investigation/article260418037.html#storylink=cpy>

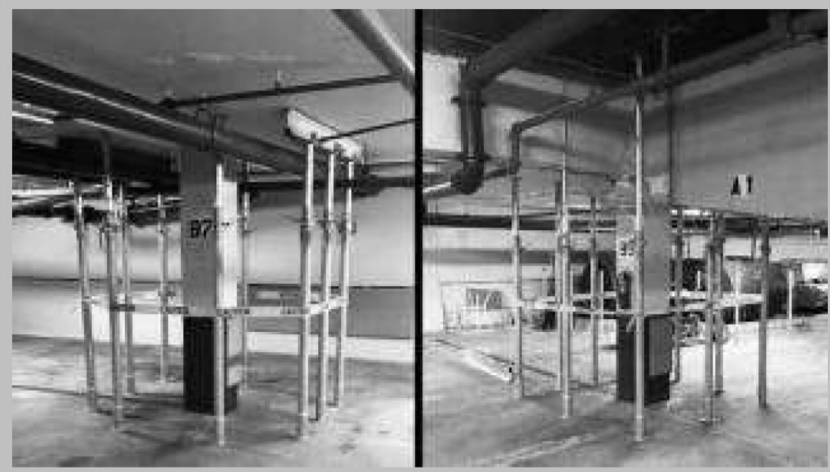
Shoring is visible around at least 11 columns at Champlain Towers North, sister building to the Champlain Towers South condo that collapsed in June 2021.

1. Proibir estacionar carro
2. Revisar projeto
3. Inspeccionar fissuras (muro e cabeça pilar)
4. Promover junta dilatação (consoles)
5. Verificar conceito de robustez
