Reparación y refuerzo

Boletín Técnico

Raúl Husni

Asociación Latinoamericana de Control de Calidad, Patología
y Recuperación de la Construcción - ALCONPAT Int.

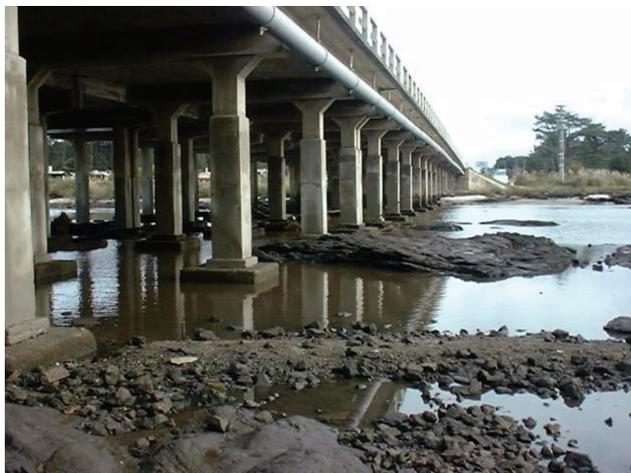
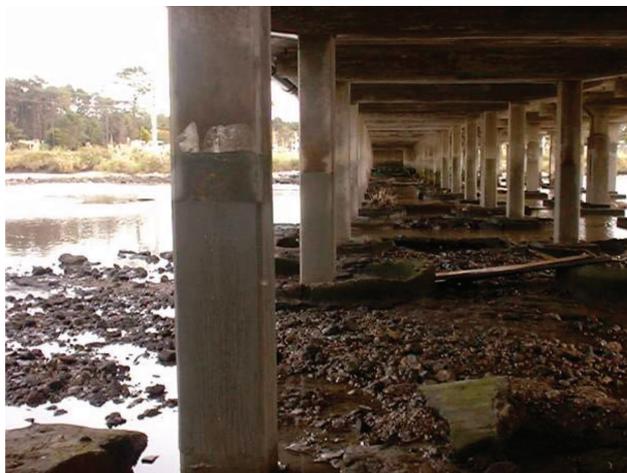
Figura 1. (a) Protección de las pilas de un puente.

Como ejemplo de protección superficial, en la Fig.1 se muestra el trabajo de recubrimiento y pintura realizado sobre las pilas de un puente con el objeto de evitar la degradación que podría generarse como consecuencia de agentes agresivos detectados en las aguas del río varios años después de su puesta en servicio.

Figura 1. (b) Protección de las pilas de un puente.

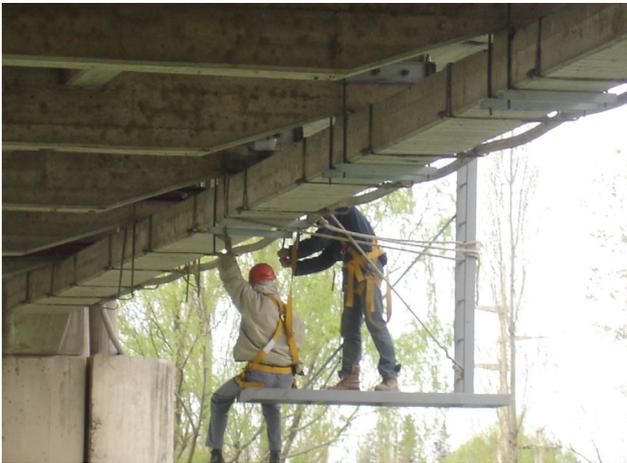
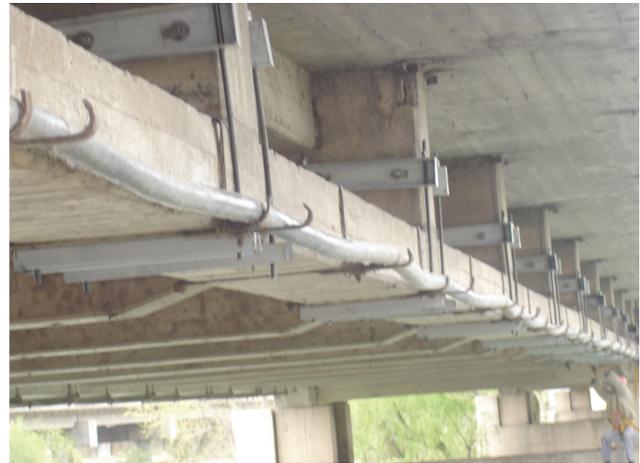
Figura 2. (a) Reparación de los elementos soportes del tensor de un puente en arco.

Como ejemplo de reparación se presentan en la Fig. 2a y Fig. 2b los trabajos realizados para recomponer los soportes del tensor de un puente en arco vinculados a las vigas transversales y, cuya rotura generaba marcadas vibraciones en el tablero y el posible colapso global en caso de continuar las pérdidas de sustento del tensor.

Figura 2. (b) Reparación de los elementos soportes del tensor de un puente en arco.

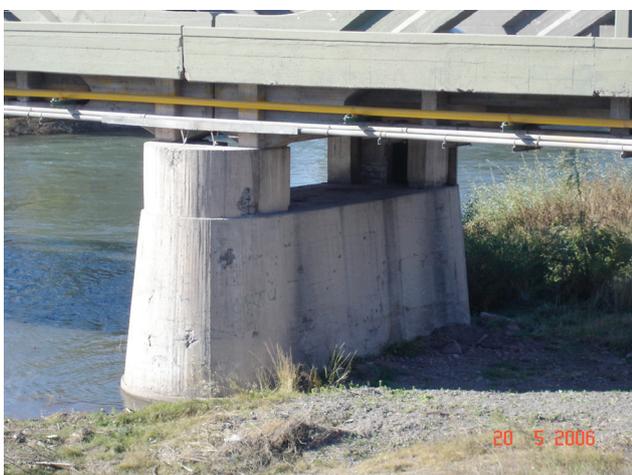
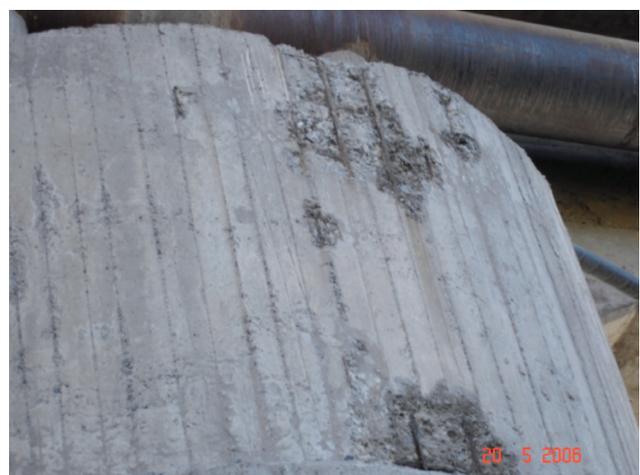
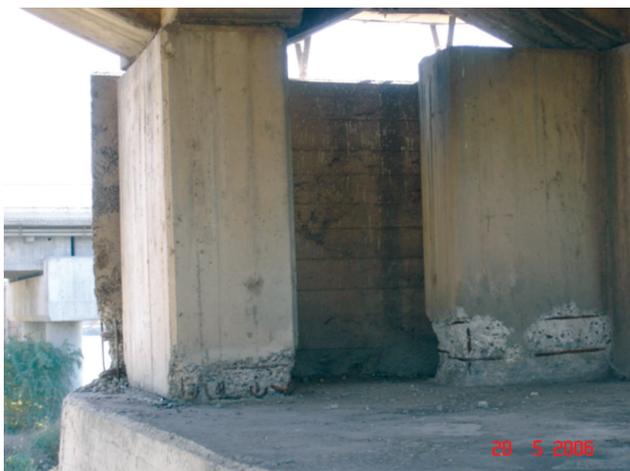
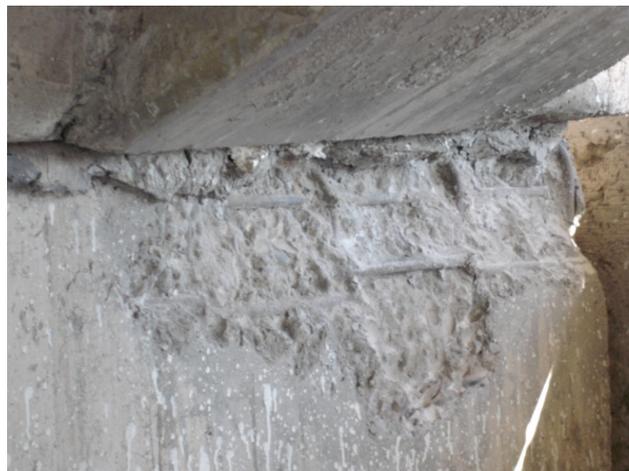
Figura 4. (a) Estribos del puente afectados

Figura 4. (b) Estribos del puente afectados

Figura 4. (c) Sectores de los apoyos del puente con deficiencias

dimensiones y falta de materiales finos, a las deficiencias en el llenado de los moldes y en la compactación, así como a la inexistencia de recubrimientos adecuados, se generaron en distintos sectores del puente, nidos y descascaramientos con exposición de las armaduras.

Figura 4. (d) Sectores de los apoyos del puente con deficiencias

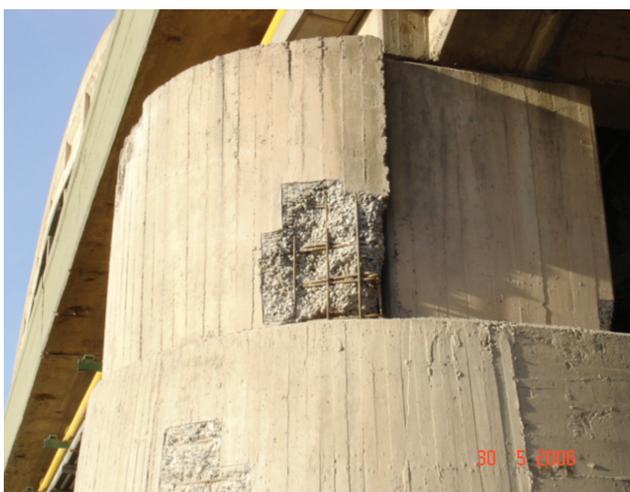
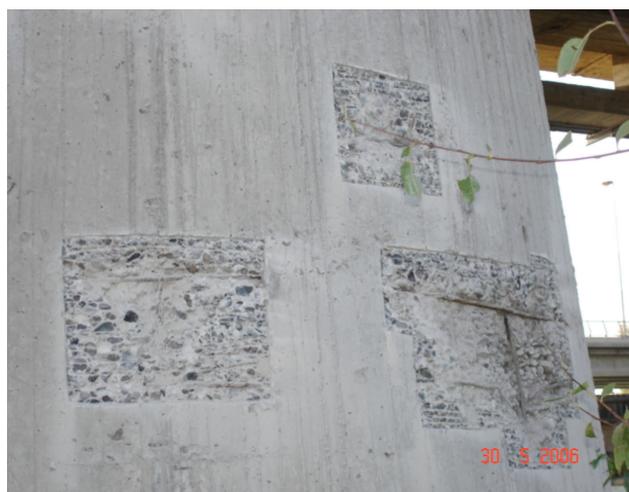
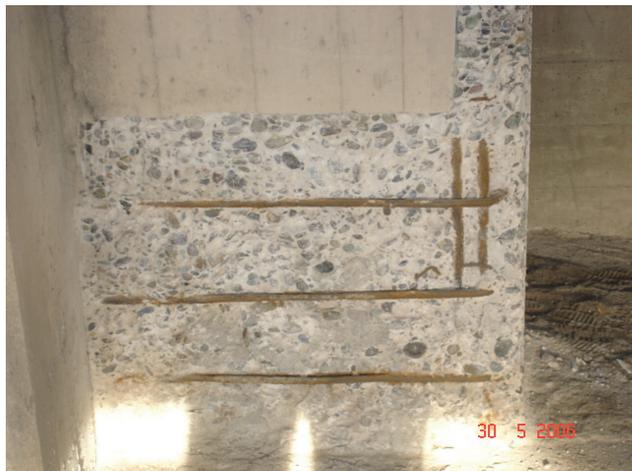
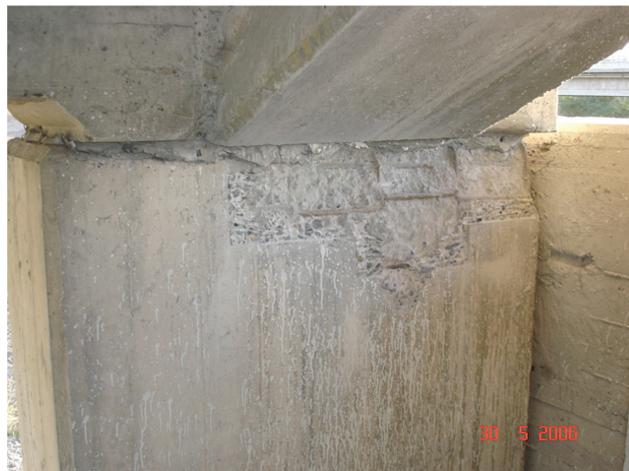
Figura 5. (a) Sectores de estribos ya el preparados para recibir el material de relleno

Figura 5. (b) Sectores de estribos ya el preparados para recibir el material de relleno

Figura 5. (c) Sectores de los apoyos con el sustrato ya tratado

Figura 5. (d) Sectores de los apoyos con el sustrato ya tratado

Para completar el tratamiento superficial se emplearon discos de desbaste, de manera de dejar una superficie a tratar, sana y rugosa, con el agregado grueso expuesto (vide Fig. 5a, Fig. 5b, Fig. 5c, Fig. 5d) cuidando que no quedaran partes

La reparación se completó rellenando las zonas con morteros en base a cemento Pórtland, arena, y adhesivo acrílico, elaborados de manera tal que alcancen una consistencia plástica y firme, y así poder colocarlo manualmente, ayudados con espátula

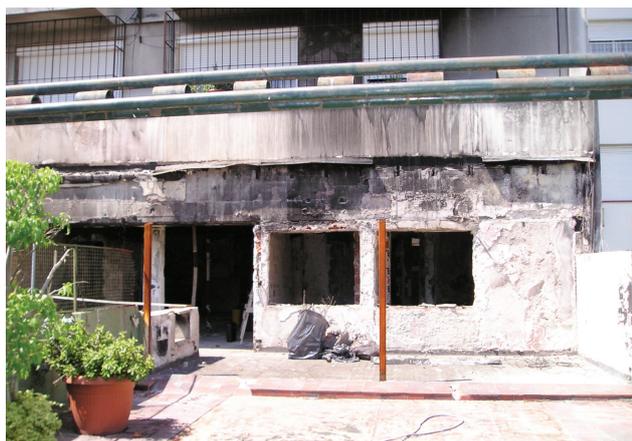
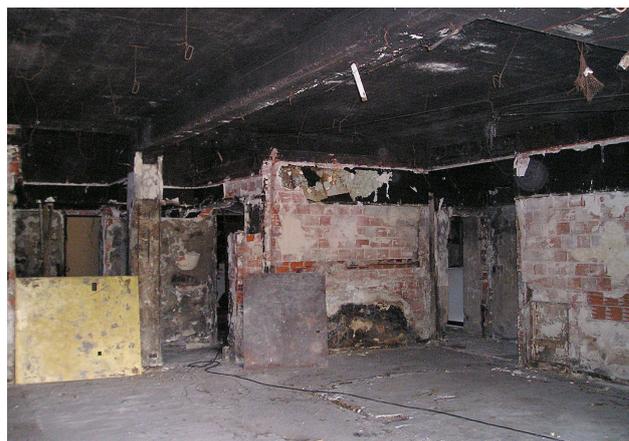
La Fig. 6a muestra parcialmente la fachada exterior del contrafrente del edificio, en la zona más afectada, con un pórtico de apeo de las columnas del sector, de 17,50 m de luz entre columnas y la Fig. 6b, una imagen del interior de la unidad dañada.

Figura 6. (a) Vista exterior del edificio incendiado.

Figura 6. (b) Vista interior.

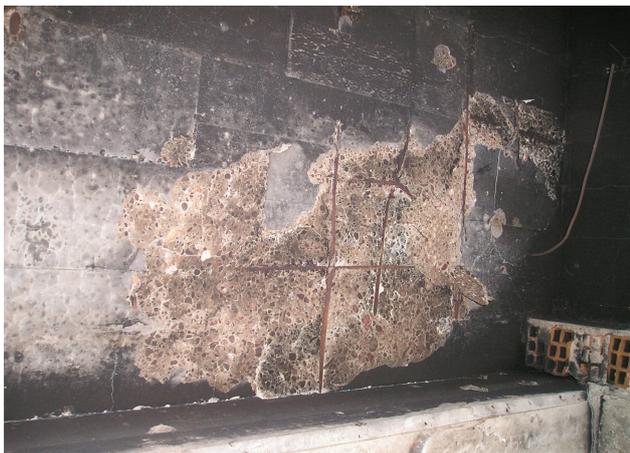
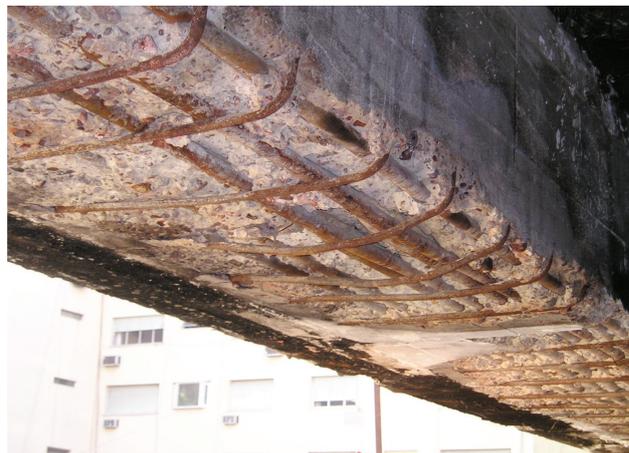
Los daños en las losas se circunscribían a sectores locales, superficiales con las armaduras desplazadas y en algunos casos cortadas. La Fig. 7a muestra los daños estructurales típicos que presentaban las losas.

Figura 7. (a) Daños típicos de las losas y estado del dintel del pórtico del edificio.

Figura 7. (b) Daños típicos de las losas y estado del dintel del pórtico del edificio

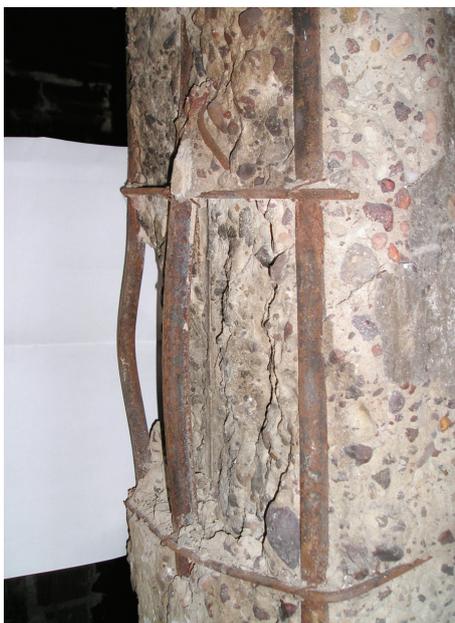
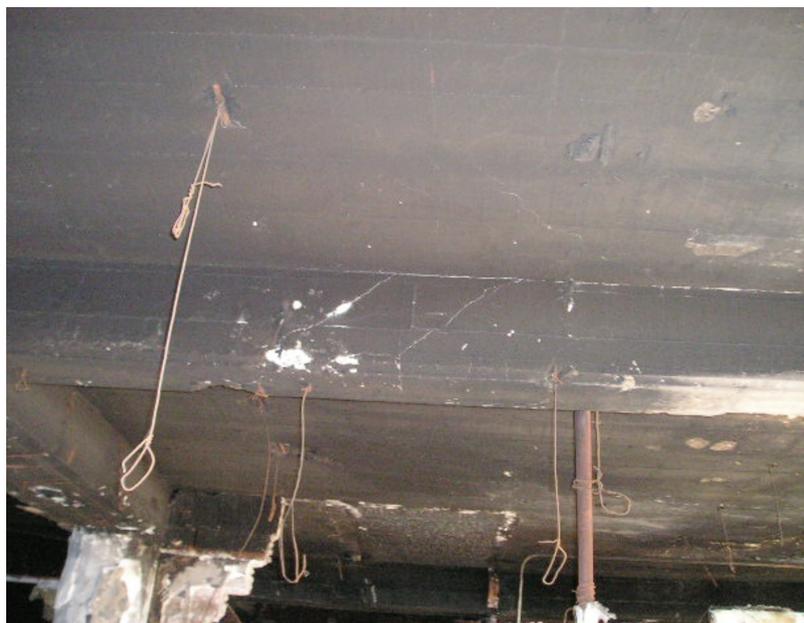
En la Fig. 8b se muestra una viga interior, de 7m de luz, que presentaba las típicas fisuras de corte inclinadas aproximadamente 45 grados.

Figura 8. (a) Columna afectada.

Figura 8. (b) Estado de losas y viga dañadas.

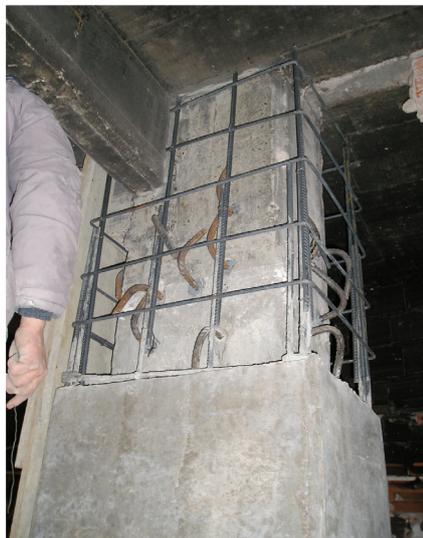
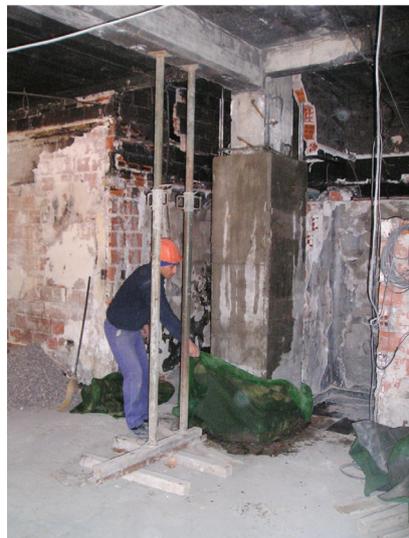
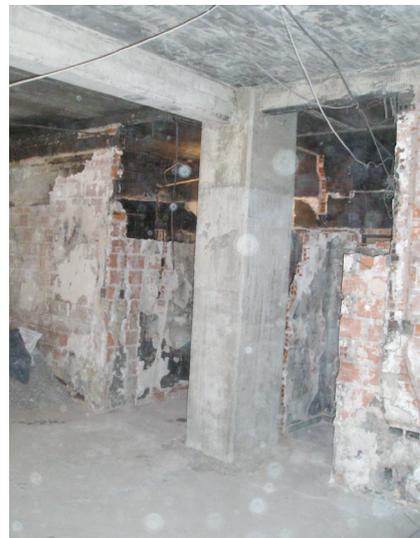
Figura 9. (a) Columna en estado de reparación

Para finalizar la reparación de la columna, se completó el hormigonado de la parte superior, asegurando un perfecto calce con las losas y vigas que descargan en la columna reparada. (vide Fig. 9c).

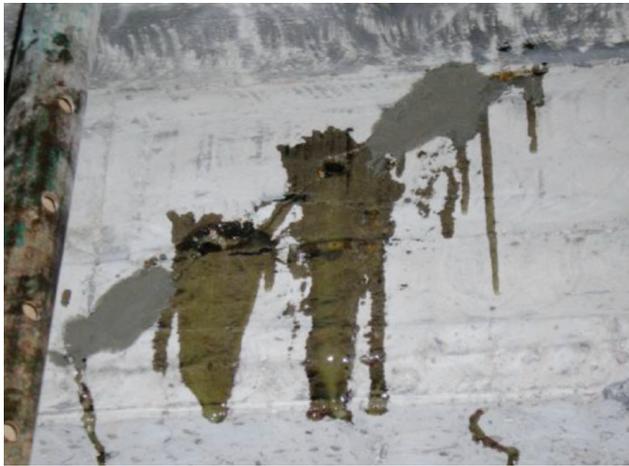
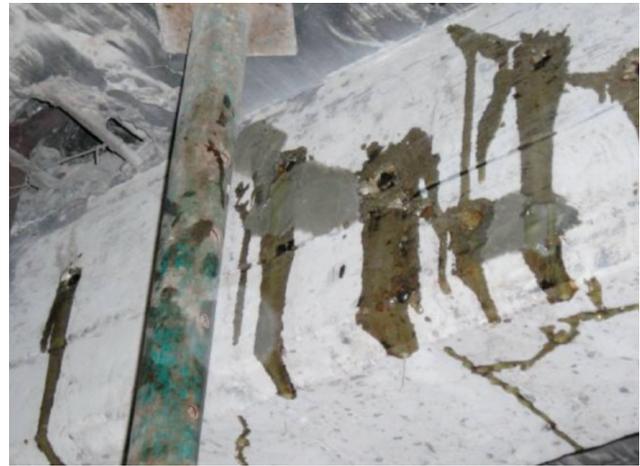
Figura 13. (a) Sellado de fisuras mediante la inyección de resina epóxi.

Figura 13. (b) Sellado de fisuras mediante la inyección de resina epóxi..

En algunos casos la fisura era pasante, por lo que la inyección se realizó desde ambas caras laterales y el material afloraba por la parte opuesta; en otros no y la inyección se realizó solamente desde la cara afectada (vide Fig. 13a y Fig. 13b).

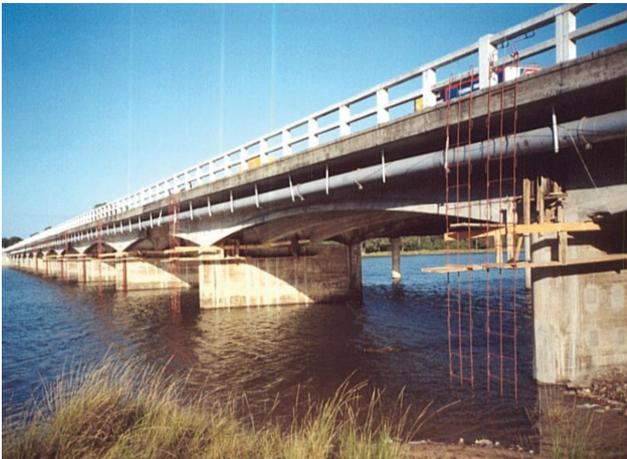
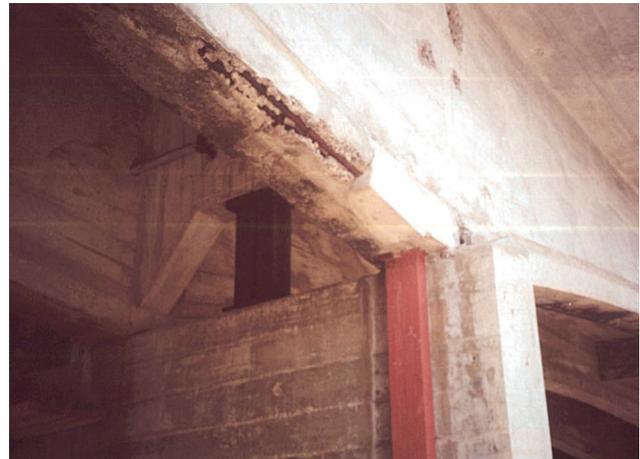
insuficiente capacidad en el sector de apoyo de las vigas principales. Zona muy deteriorada, con reparaciones previas inadecuadas y las armaduras con corrosión. (vide Fig. 24a y vide Fig. 24b)

Figura 24. (a) Vista general del puente.

Figura 24. (b) Apoyo del puente con deterioros.

Considerando el deterioro del hormigón en la zona del apoyo de las vigas longitudinales principales, lo que disminuía sensiblemente la capacidad de soportar cargas, y teniendo en cuenta que para su saneado se debía eliminar parte del hormigón existente en dicho sector, fue necesario encontrar una alternativa que permitiese garantizar durante la ejecución de los trabajos, la transferencia de las cargas de las vigas longitudinales a los tabiques de apoyo.

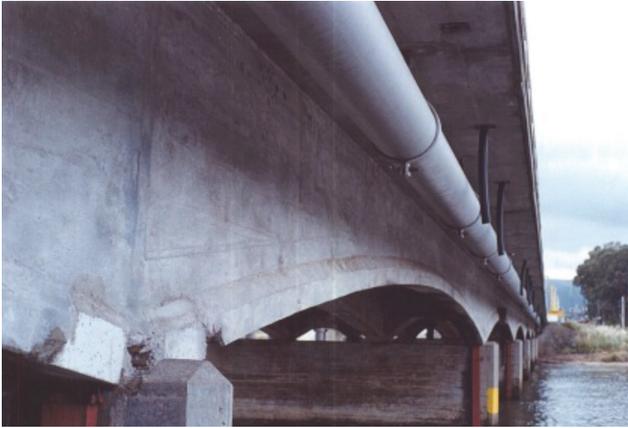
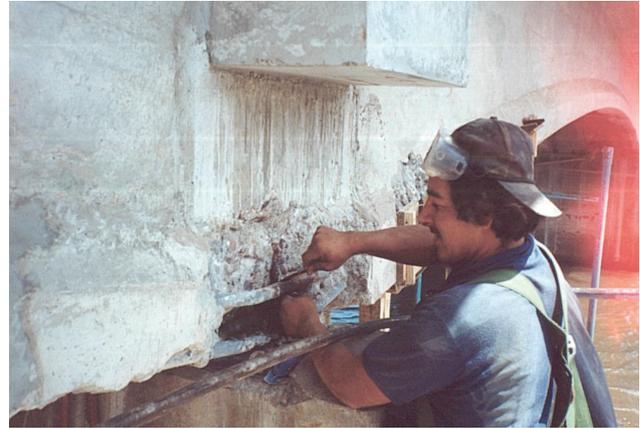
Figura 27. (a) Vista de los apoyos.

Figura 27. (b) Reparación de los apoyos.
