Entendendo os Danos Produzidos pela Corrosão

*do Laboratório de Pesquisa ao Canteiro de Obras**

Paulo Helene
 Diretor PhD Engenharia
 Conselheiro Permanente IBRACON
 Presidente ALCONPAT Internacional
 Prof. Titular Universidade de São Paulo
 Member fib(CEB-FIP) Service Life of Concrete Structures

www.institutoidd.com.br 9h a 10h, SP 15.03.2013

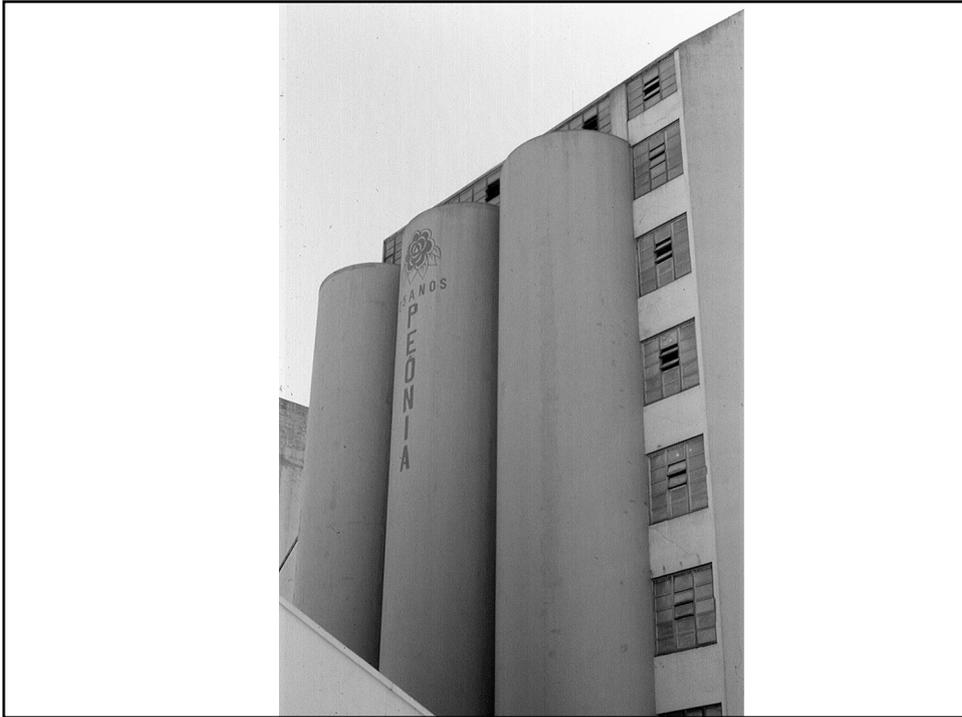
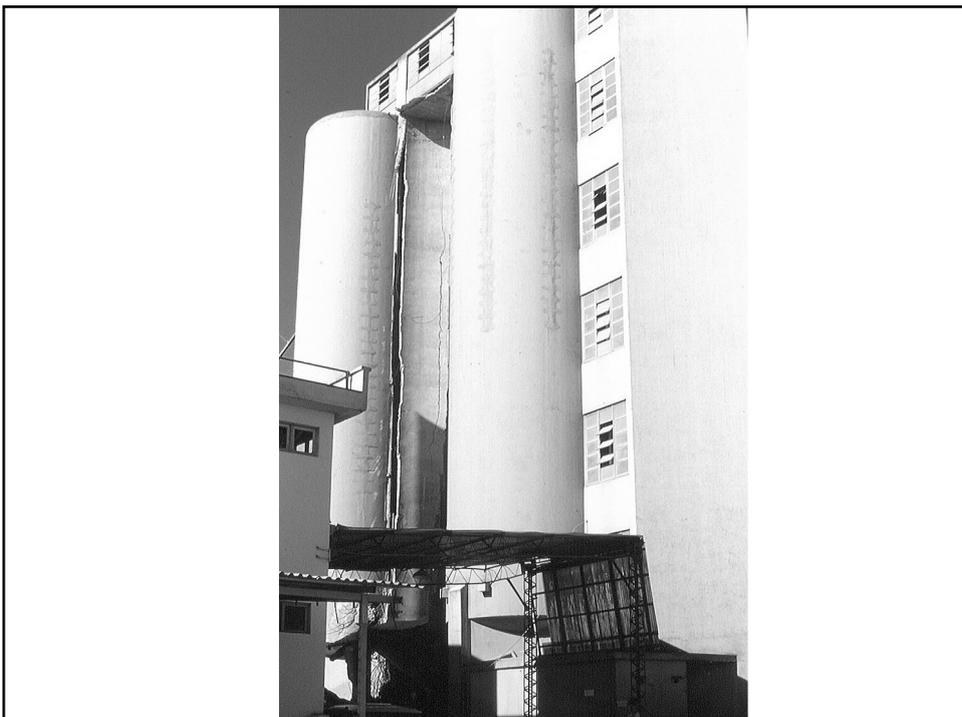
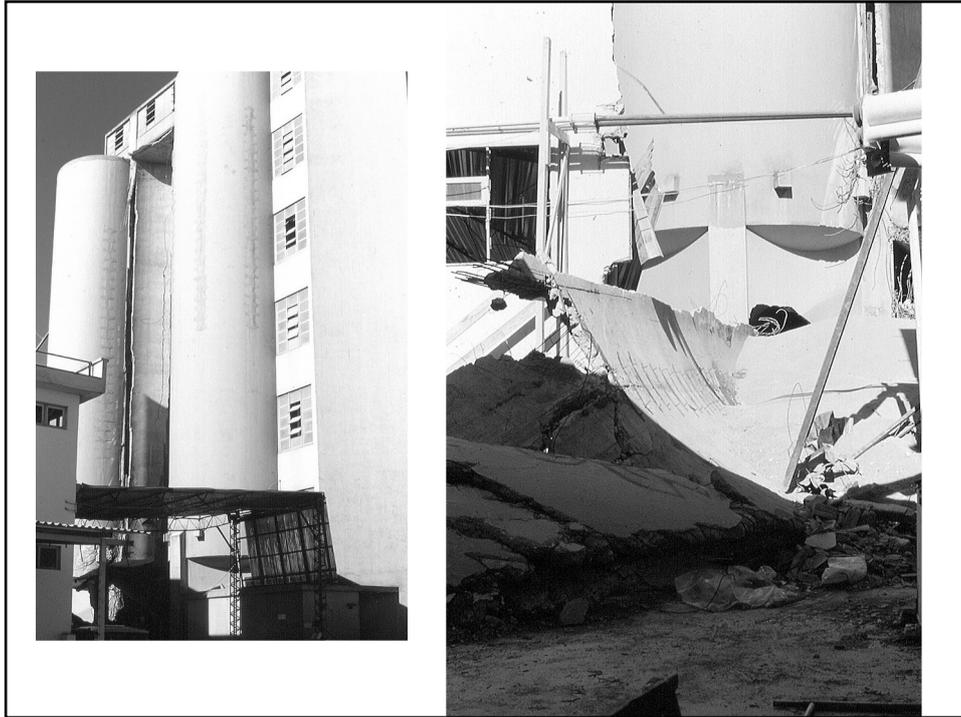
Silo de cereais

Santa Catarina, 1995

Laudo de vistoria 2 meses antes

21 anos

$f_{ck} = 16$ MPa

Custo = 1,2 novo

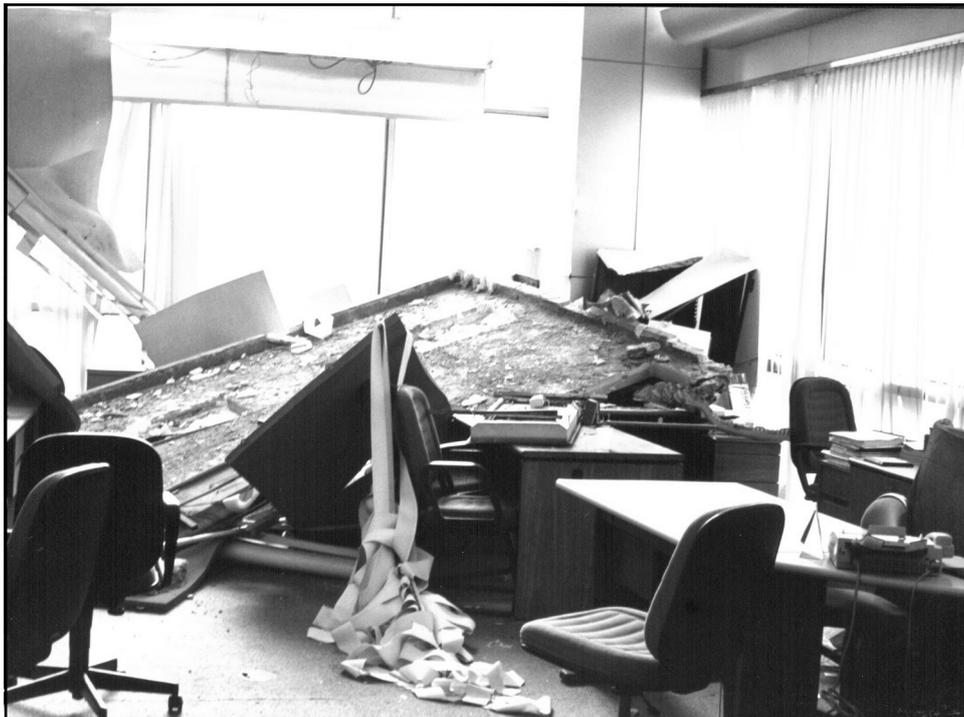
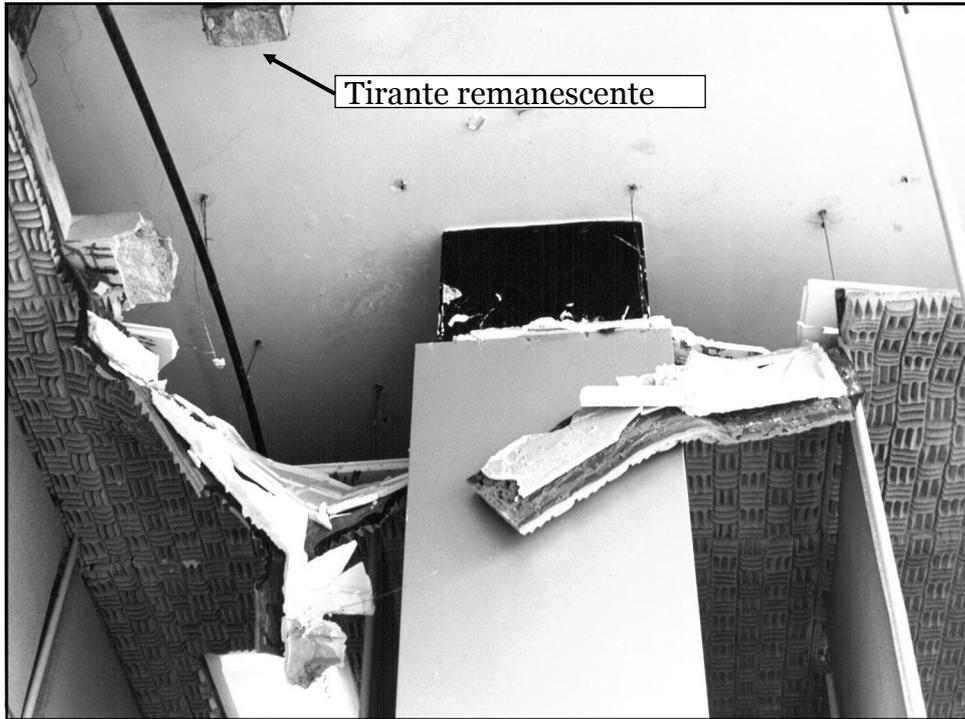
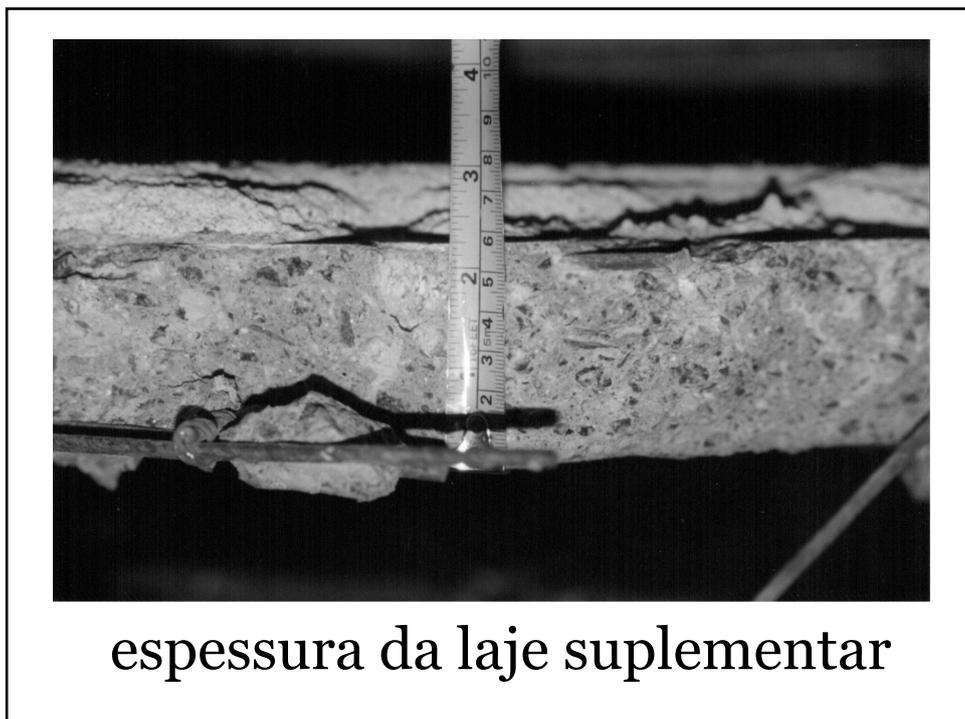
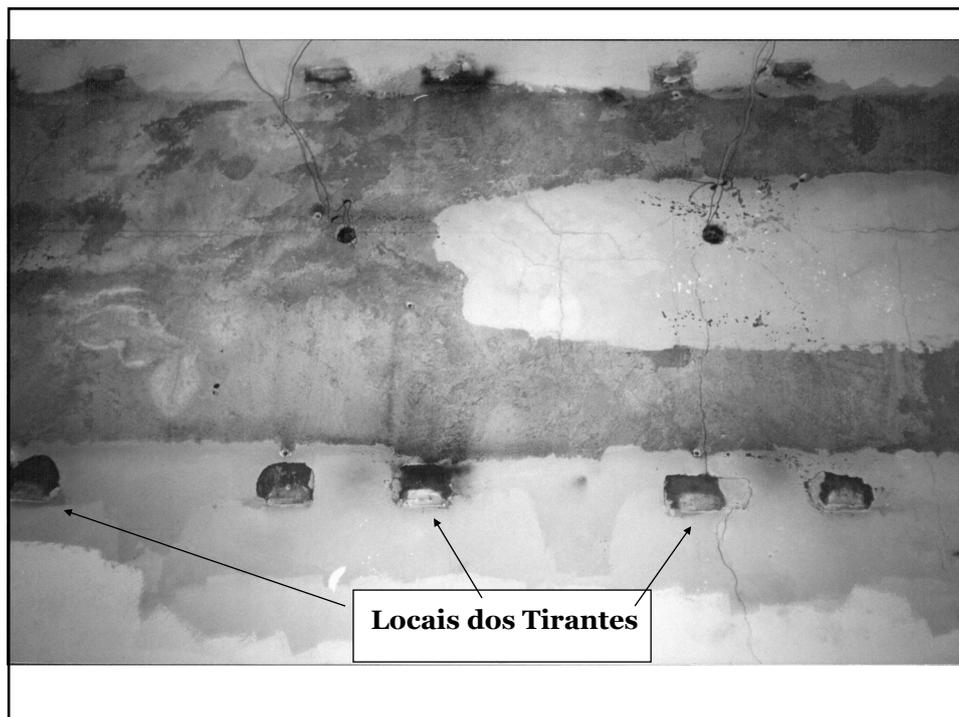
Colapso de parte da estrutura de uma laje suplementar no último andar de um edifício situado na cidade de São Paulo.

Corrosão das armaduras dos tirantes (pendurais) de sustentação da laje suplementar, construída em concreto armado.

Ruptura frágil sem aviso !

- **Verificação do projeto estrutural (havia desenhos disponíveis da construção original);**
- **Remoção de móveis e equipamentos;**
- **Escoramento emergencial;**
- **Elaboração de laudo de segurança para desinterditar o resto do edifício junto ao CONTRU;**
- **Demolição técnica com utilização de cimento expansivo para minimizar vibrações na estrutura.**

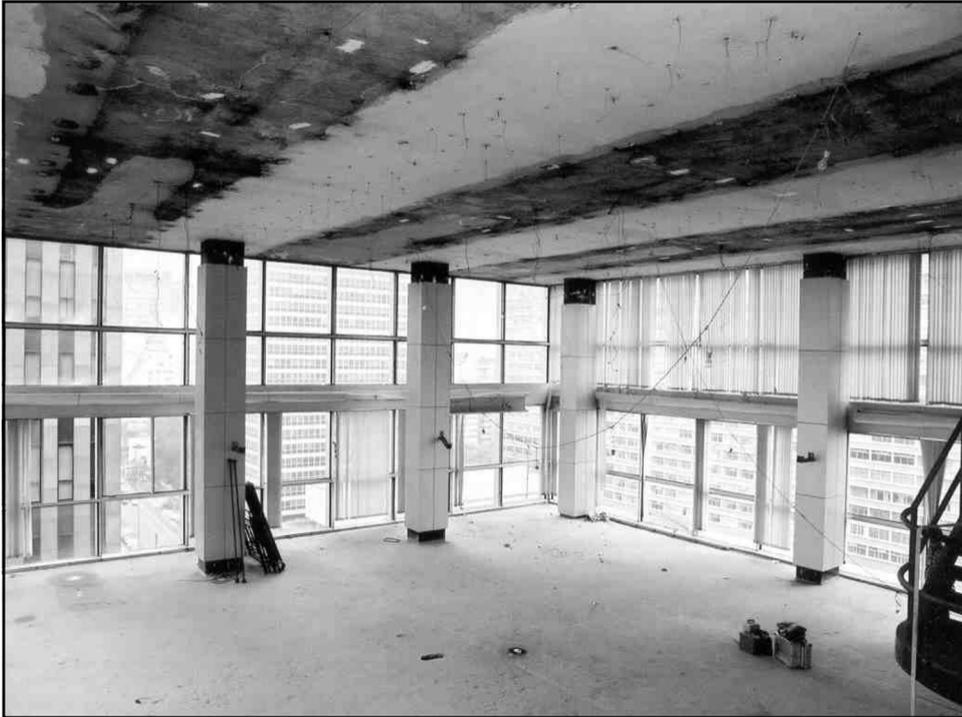
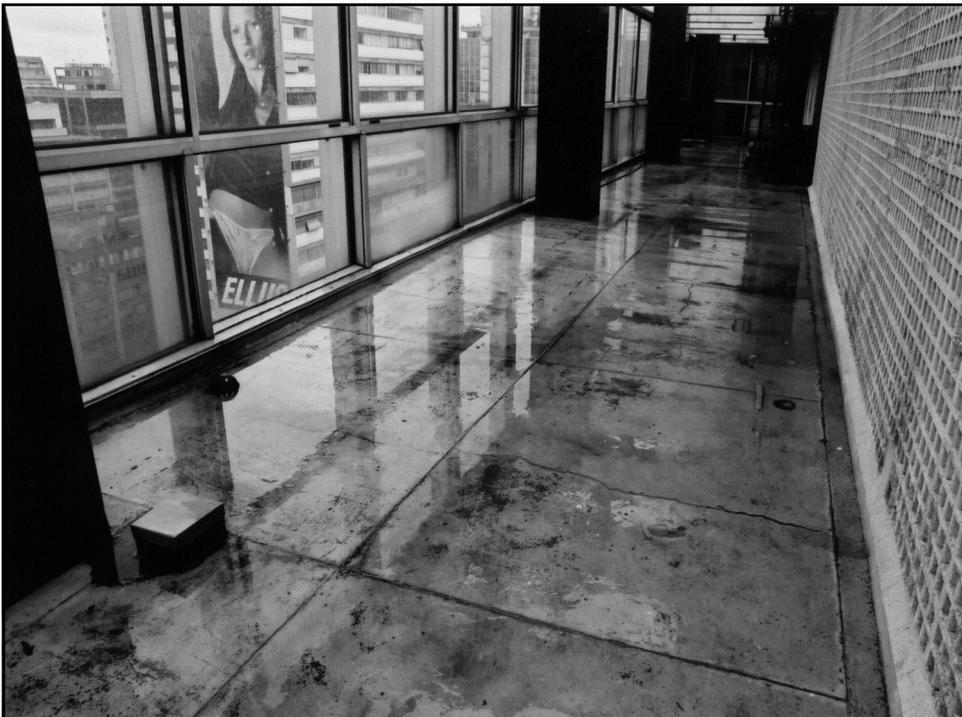
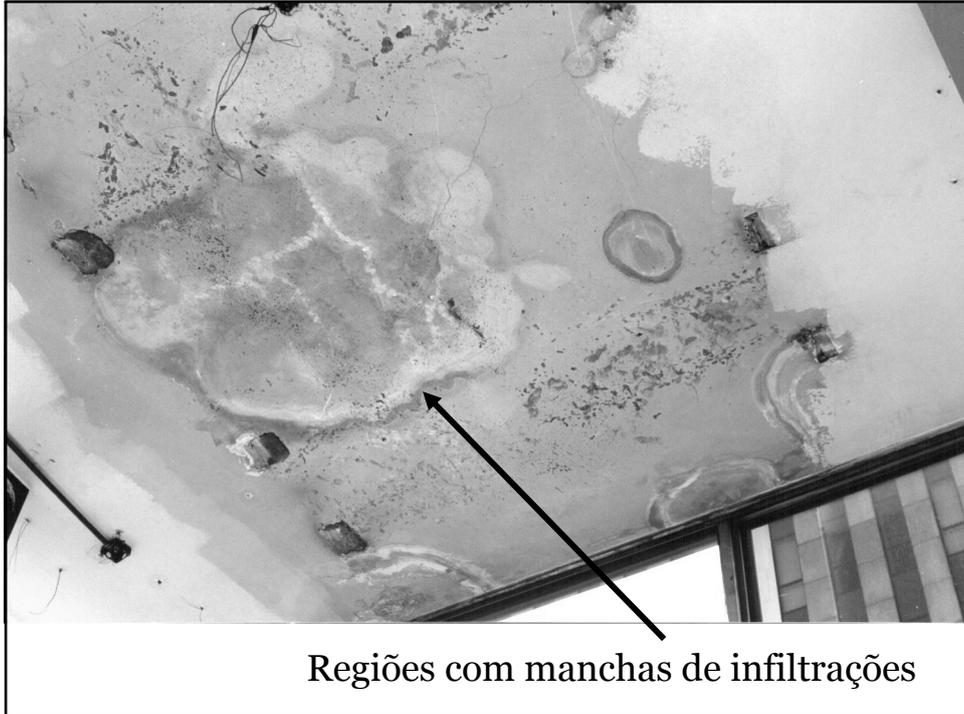
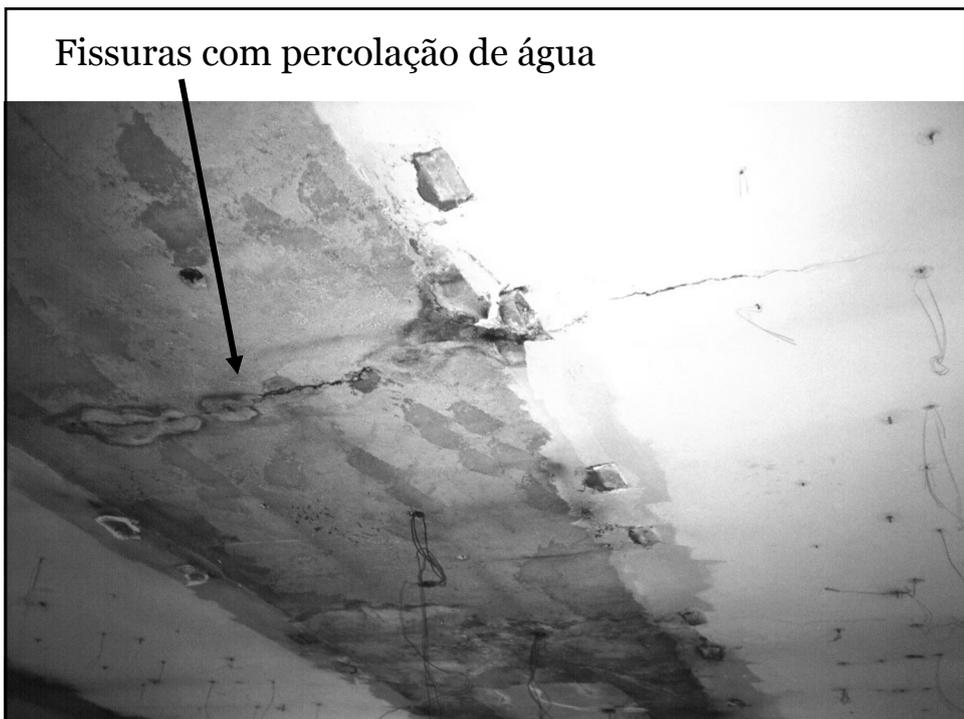
1. Falta de Manutenção → Infiltrações:

- Em levantamento visual, verificou-se “in loco” a existência de infiltrações na região sinistrada;
- Algumas fissuras na laje de cobertura continuavam com umidade;
- O piso da laje de cobertura encontrava-se em bom estado de conservação;
- A piscina de resfriamento do ar condicionado encontrava-se em bom estado visual.

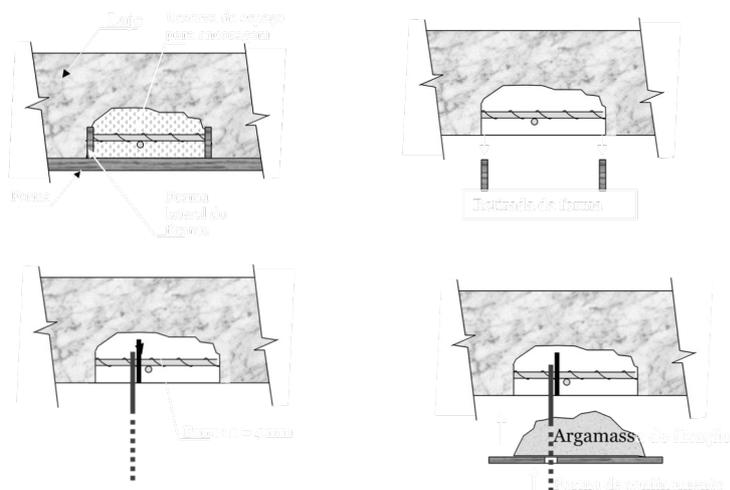
Seqüência provável de execução dos tirantes

Sistema construtivo não convencional com dificuldades operacionais para confecção e fixação dos tirantes das lajes suplementares, à laje da cobertura, propiciando a existência de deficiências na região de contato tirante/lajes.

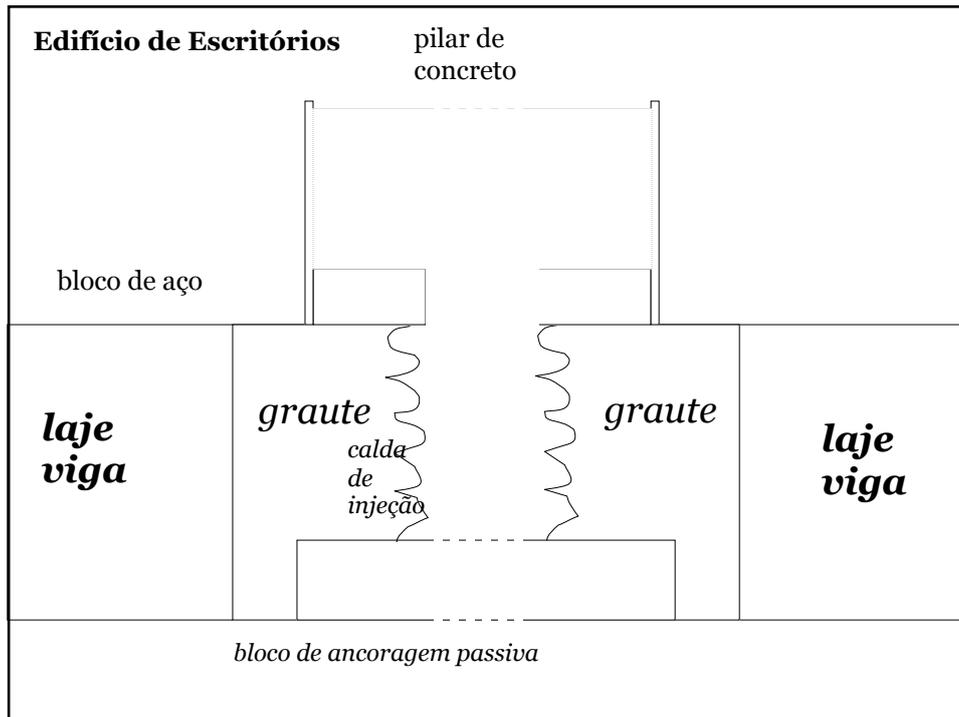
- 14 ancoragens passivas inspecionadas
- $i_{\text{corr}} = 2,25 \mu\text{A}/\text{cm}^2$ por perda de peso
- 36% longitude da corrosão ~ 2,5 cm
- 1 já mostrava 2 cordoalhas rompidas
- $I_{\text{coor}} \rightarrow 0,01$ a $0,96 \mu\text{A}/\text{cm}^2$
- $E_{\text{coor}} \rightarrow -50$ a -400 mV
- $\text{Cl}^- \rightarrow 0,06\%$ no concreto e $0,54\%$ no graute

**alto risco de
corrosão em
todas as
ancoragens**

**projeto errado
materiais
inadequados
(com Cl⁻)**

**troca de
todas as
ancoragens**
