**METODOLOGIA PARA INSPEÇÃO  
E DIAGNÓSTICO DE PONTES E  
VIADUTOS DE CONCRETO**

Dissertação apresentada à Escola  
Politécnica da Universidade de  
São Paulo para obtenção do  
Título de Mestre em Engenharia.

**São Paulo  
2005**

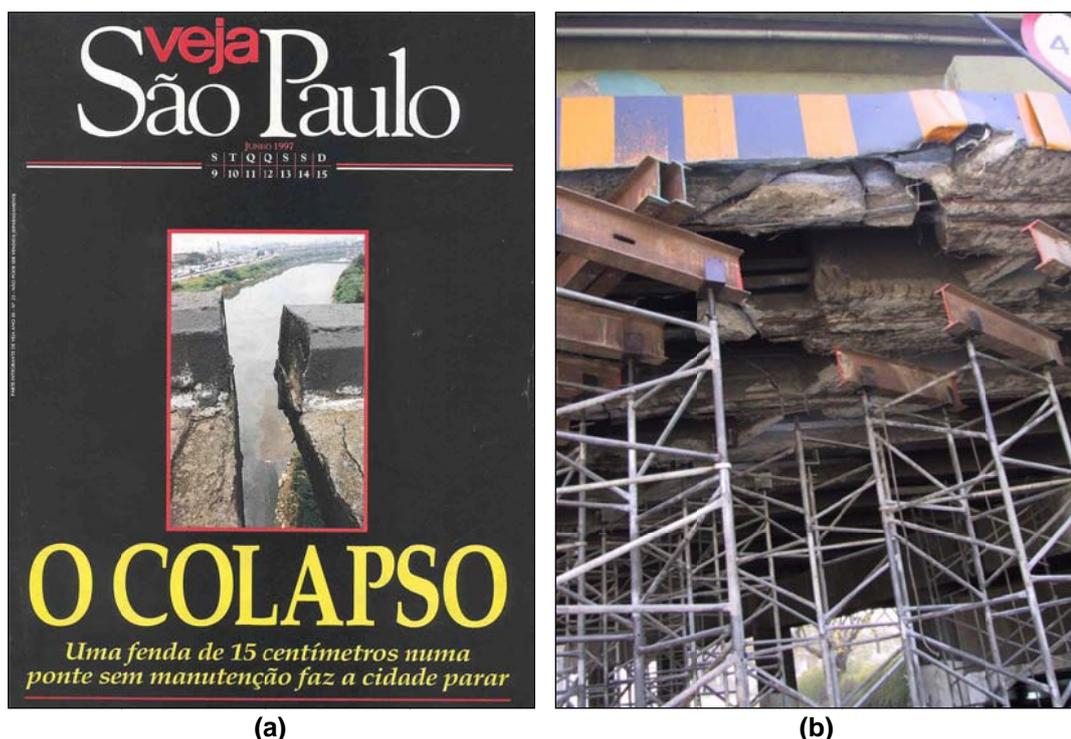
- **Ponte dos Remédios (1997):** os cabos de protensão da superestrutura romperam-se devido à corrosão em uma junta de concretagem mal executada que fissurou e permitiu a infiltração de água. A Figura 3 (a) retrata uma manchete da época expondo a magnitude do incidente do ponto de vista social e econômico;

- **Ponte Eusébio Matoso (2002):** o choque de um caminhão com excesso de altura contra o tabuleiro provocou a interdição imediata da pista expressa da Marginal Pinheiros e exigiu a demolição e reconstrução do vão afetado, Figura 3 (b);

**Figura 3 – (a) Capa da Revista Veja São Paulo da semana do acidente com a Ponte dos Remédios. Em destaque, nota-se a fenda de 15 cm que se abriu no vão central da ponte após a ruptura dos cabos de protensão. (b) Vista inferior do tabuleiro da Ponte Eusébio Matoso após o choque, com destaque para a destruição total das vigas longarinas externas e também para o escoramento provisório.**

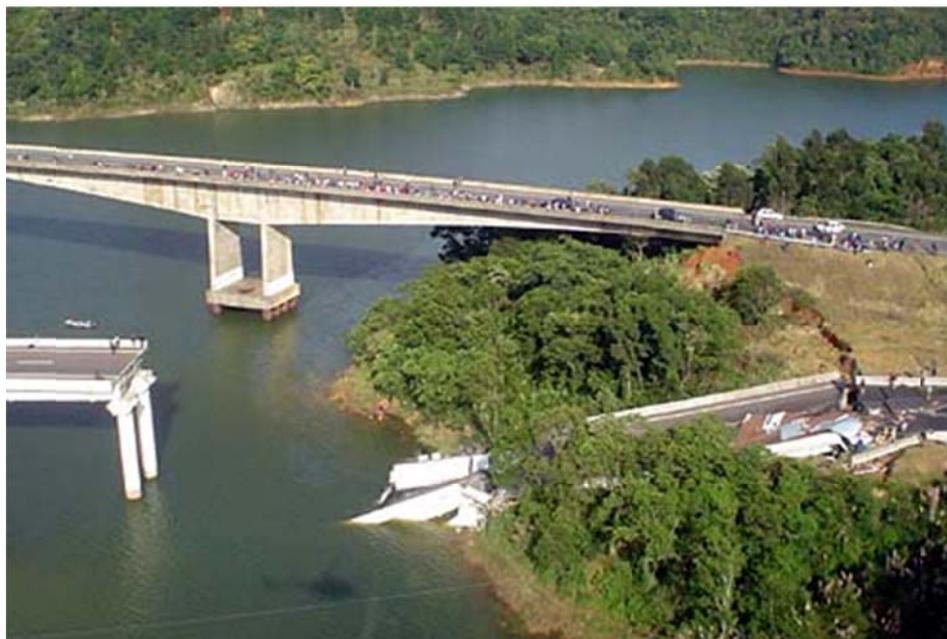
Em janeiro de 2005, um vão extremo do tabuleiro da ponte Capivari, situada na Rodovia Régis Bittencourt (BR-116), ruiu, comprometendo o tráfego nessa importante rodovia. As investigações realizadas até o fechamento deste texto indicam que a deficiência de drenagem e de proteção superficial foram gradualmente comprometendo a estabilidade do talude do encontro ao qual se ligava o vão que colapsou. Aparentemente, o talude rompeu devido à ação das águas pluviais e arrastou os pilares extremos de sustentação do tabuleiro, provocando a queda do primeiro vão. O acidente não causou maiores danos ao restante da estrutura, pois se trata de estrutura com vãos isostáticos em grelha (portanto independentes) e a queda do tabuleiro extremo causou poucas avarias à outra linha de apoio que suporta também o vão seguinte. A Figura 4 apresenta uma vista panorâmica do tabuleiro e do talude do encontro que romperam no dia seguinte ao acidente. A obra já tinha sofrido intervenções de recuperação da superestrutura, porém não foram encontradas informações sobre possíveis medidas de proteção / estabilização dos taludes.

**Figura 4 – Vista do vão que ruiu da ponte Capivari (BR-316) no dia seguinte ao acidente. Nota-se que o talude do encontro rompeu e “arrastou” os pilares do apoio extremo da ponte, provocando o colapso do vão em destaque. Notar, no fundo da fotografia, a ponte mais nova da outra pista da rodovia e a proximidade da linha de ruptura do talude (Nilton Fukuda – Agência Estado).**

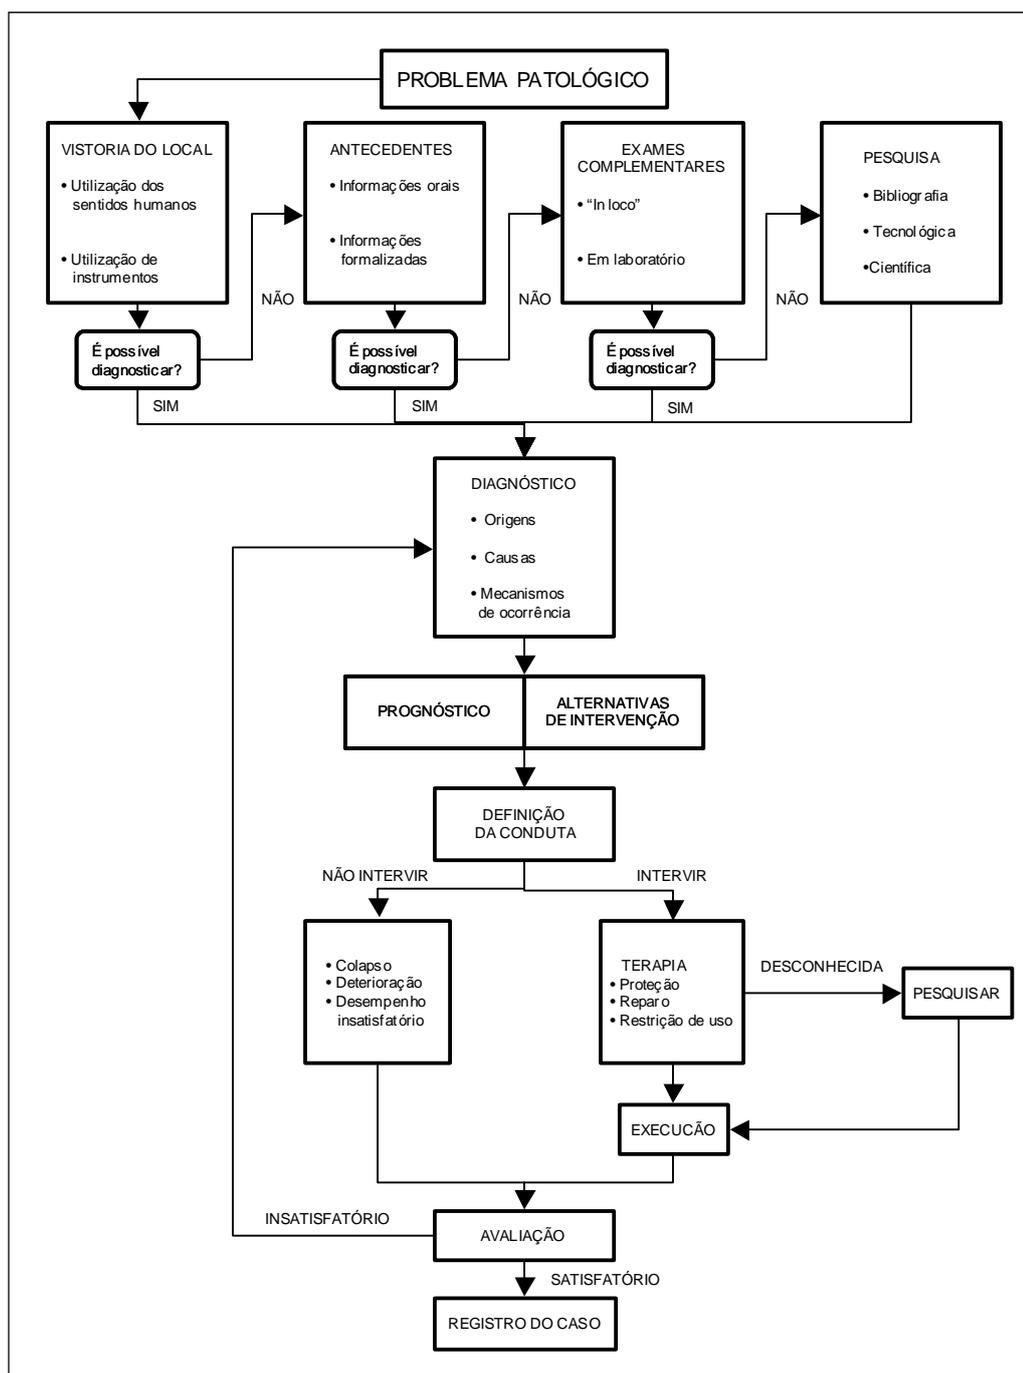
**Figura 6 – Fluxograma geral de inspeção, diagnóstico e prognóstico de problemas patológicos em obras civis (adaptado dos autores anteriormente citados).**

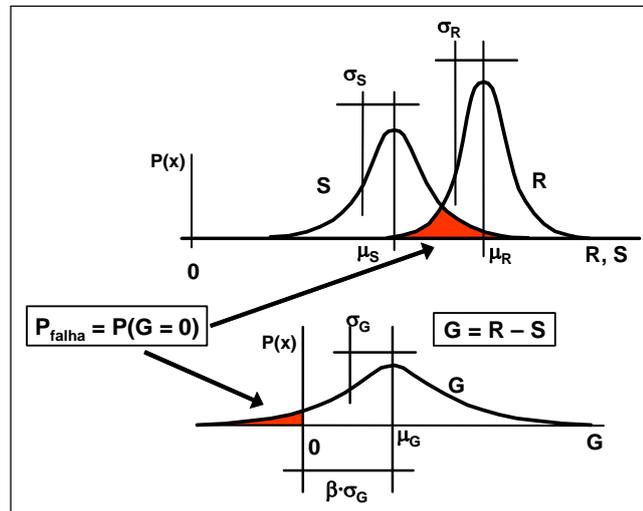
pela distribuição da variável “G”. As áreas ressaltadas representam a combinação de valores para os quais “S” iguala ou supera “R” e, portanto, a função de estado limite é menor ou igual a zero.

**Figura 7 – Representação gráfica da probabilidade de “falha” segundo a Teoria da Confiabilidade (adaptado de Schneider, 1997).**

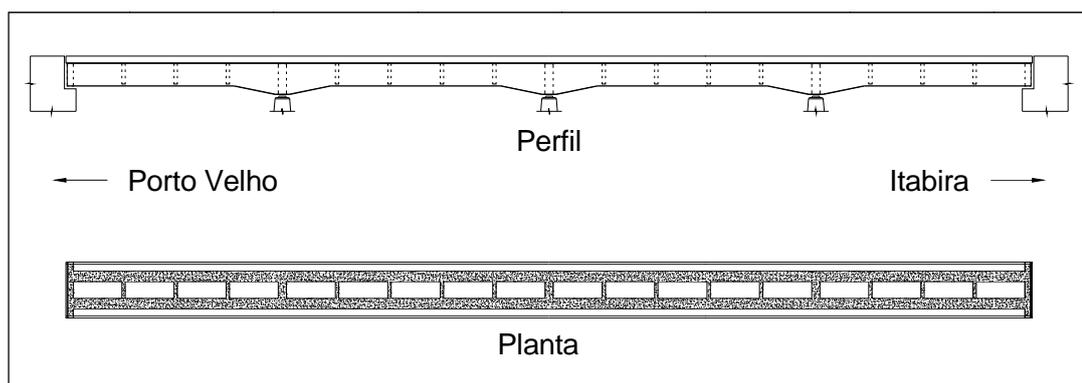
**Figura 8 – Perfil longitudinal e corte em planta da estrutura (sem escala).**

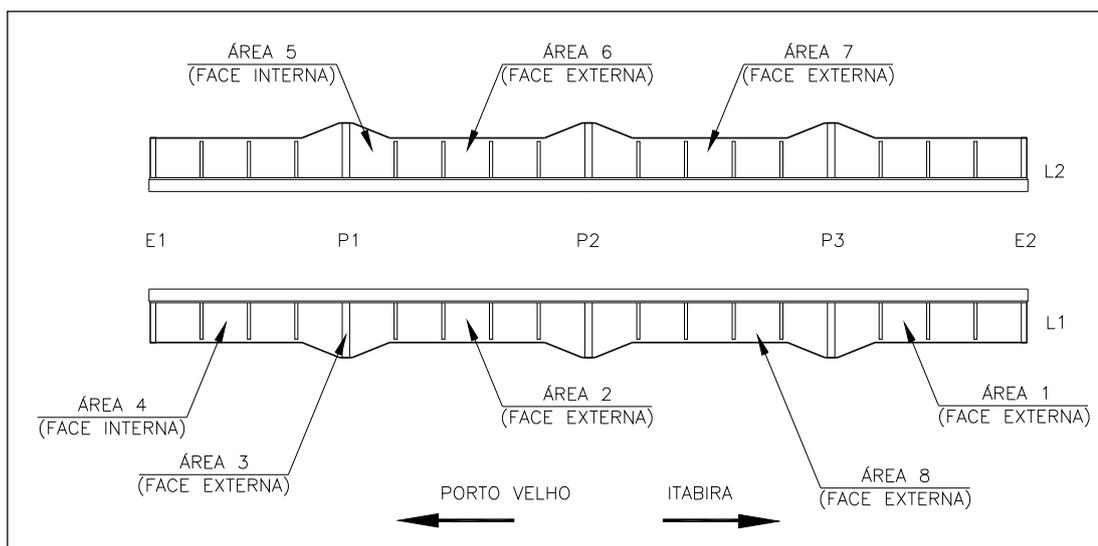
Os ensaios e medidas foram realizados na porção inferior das vigas (lateral e fundo), sendo estudados os estribos ( $\phi 16$  mm) e as armaduras principais de flexão ( $\phi 25$  mm).

**Figura 11 – Localização das áreas selecionadas para estudo detalhado.**

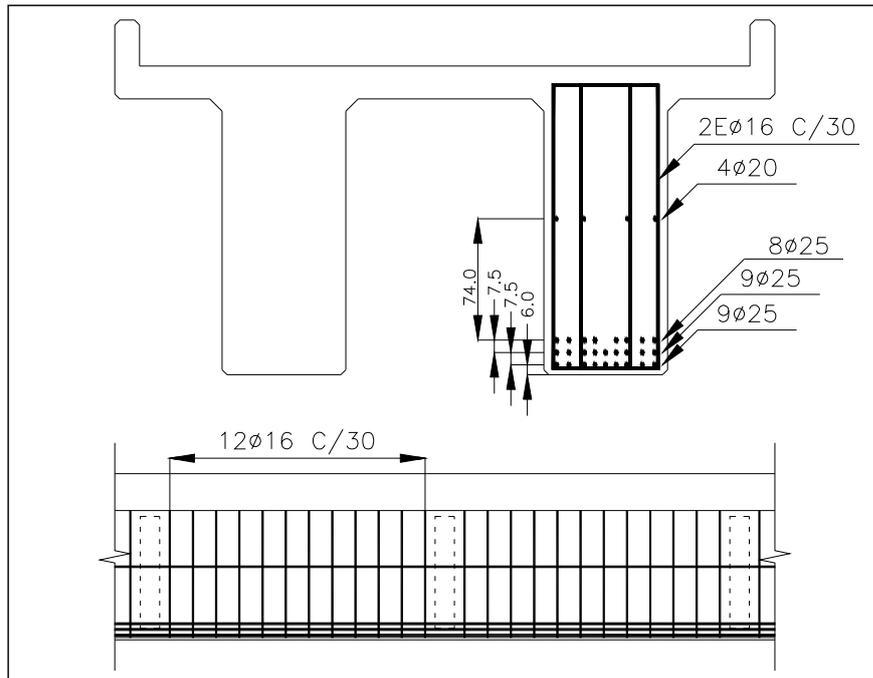
As armaduras das áreas estudadas são apresentadas nas figuras a seguir. As armaduras foram obtidas do projeto estrutural fornecido pela CVRD e verificadas em campo por inspeção visual de armaduras expostas e por locação de barras com pacômetro. Apresentam-se apenas os estribos e armaduras positivas de flexão das longarinas (armaduras que se encontram corroídas e que foram efetivamente estudadas). Não são apresentadas as armaduras da laje e armaduras negativas.

Figura 12 – Esquema transversal e longitudinal das armaduras das vigas longarinas na região dos vãos (áreas 1, 2, 4, 6, 7 e 8).

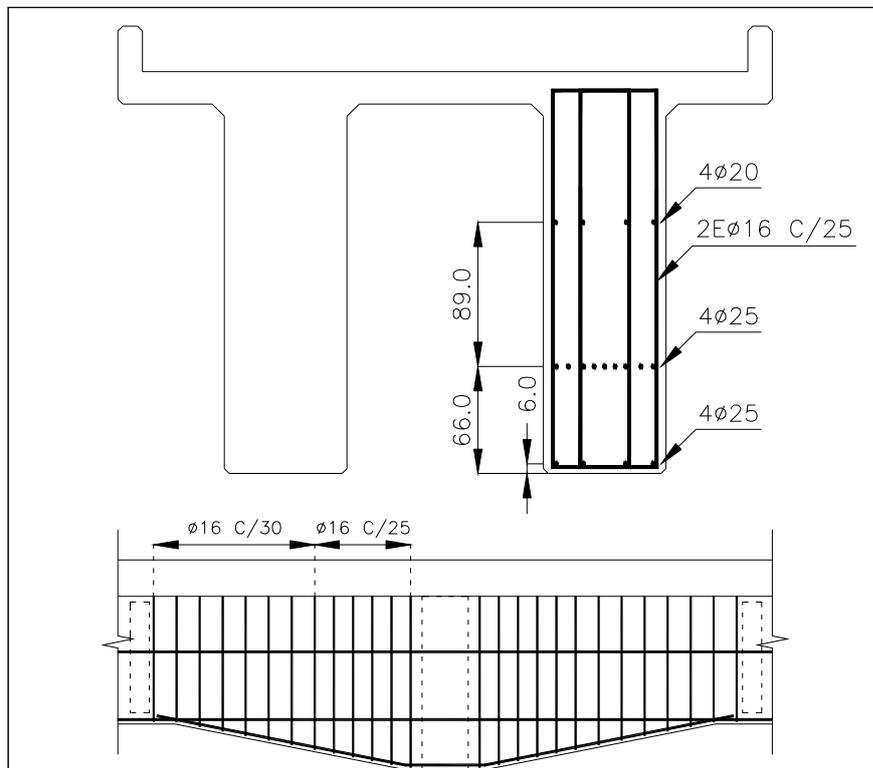
Figura 13 – Esquema transversal e longitudinal das armaduras das vigas longarinas na região dos apoios sobre pilares (áreas 3 e 5).

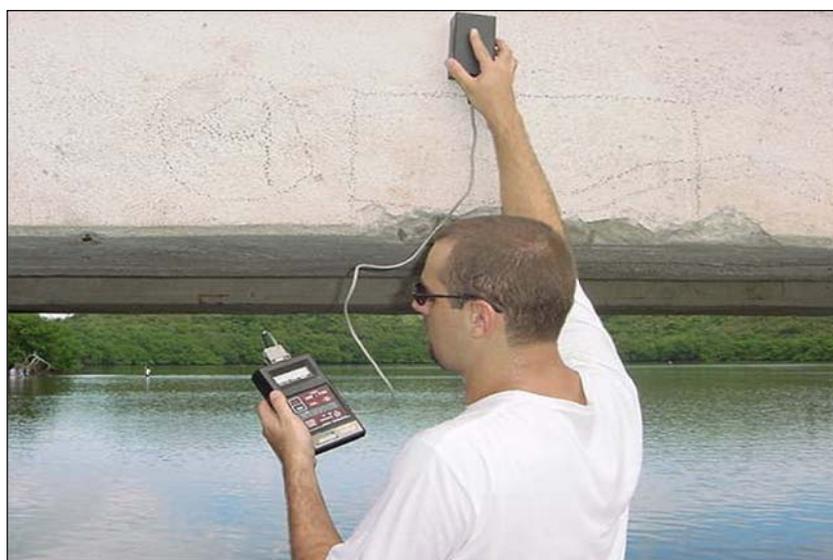
A Figura 15 ilustra o emprego do equipamento para localização dos estribos.

**Figura 15 – Localização das armaduras com o uso de pacômetro.**

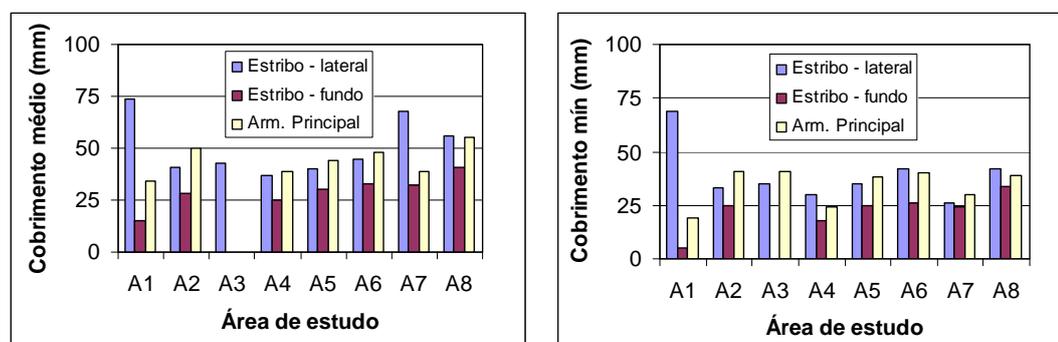
Área	Estribo lado			Estribo fundo			Armadura principal Fundo		
	média	desvio	mínimo	média	desvio	mínimo	média	desvio	mínimo
A1	74	6	69	15	9	5	34	9	19
A2	41	5	33	28	2	25	50	5	41
A3	43	4	35	-	-	-	-	-	41
A4	37	6	30	25	5	18	39	5	24
A5	40	3	35	30	4	25	44	5	38
A6	45	2	42	33	4	26	48	5	40
A7	68	6	26	32	5	24	39	5	30
A8	56	13	42	41	4	34	55	4	39

Figura 16 – Espessura de cobrimento de concreto média e mínima.

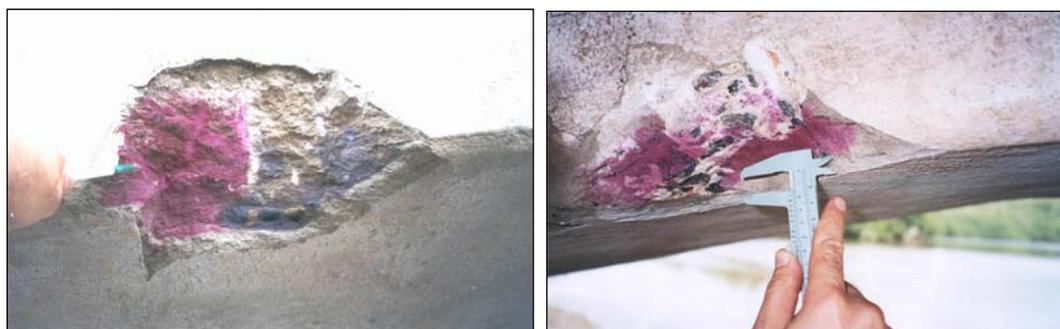
A Figura 17 ilustra a realização do ensaio de profundidade de carbonatação.

**Figura 17 – Medida da profundidade de carbonatação do concreto com uso de indicadores químicos (fenolftaleína e timolftaleína) e paquímetro.**

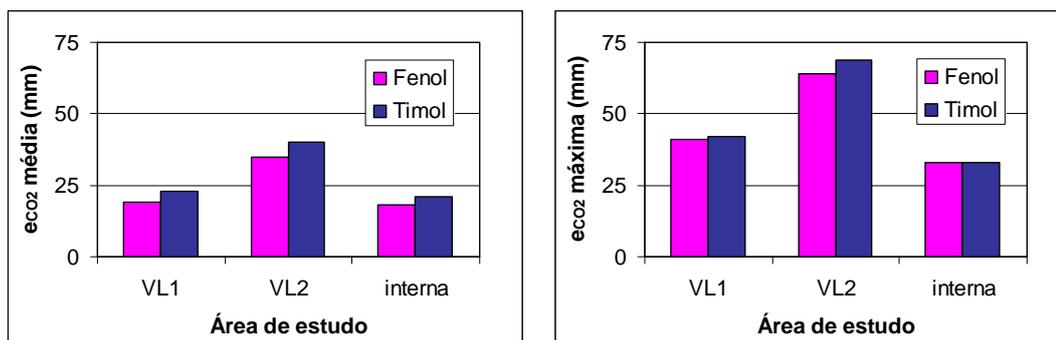
A Figura 18 ilustra a distribuição das profundidades média e máxima de carbonatação do concreto nas distintas regiões da estrutura.

**Figura 18 – Profundidade média e máxima de carbonatação do concreto.**

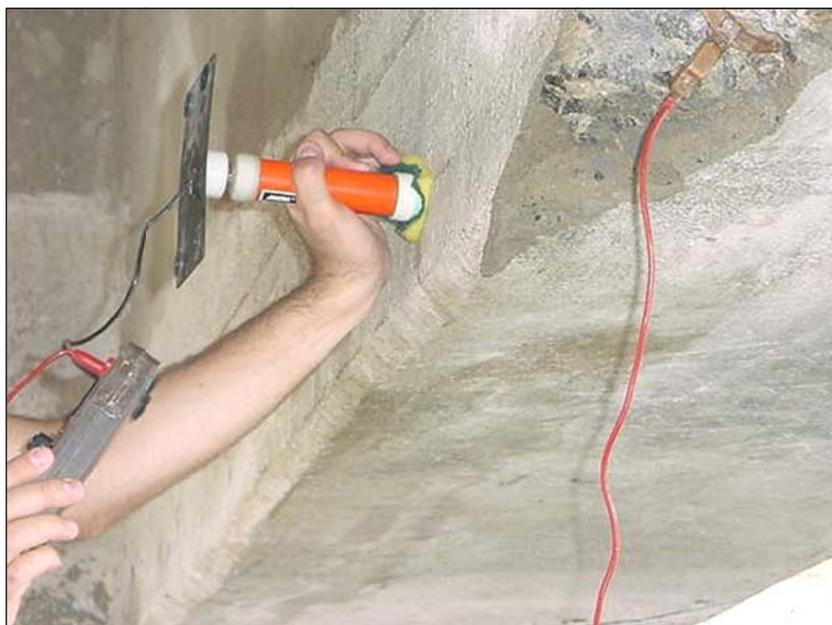
A Figura 19 ilustra a medida do potencial de corrosão em um estribo da obra.

**Figura 19 – Ensaio de potencial de corrosão das armaduras no concreto.**

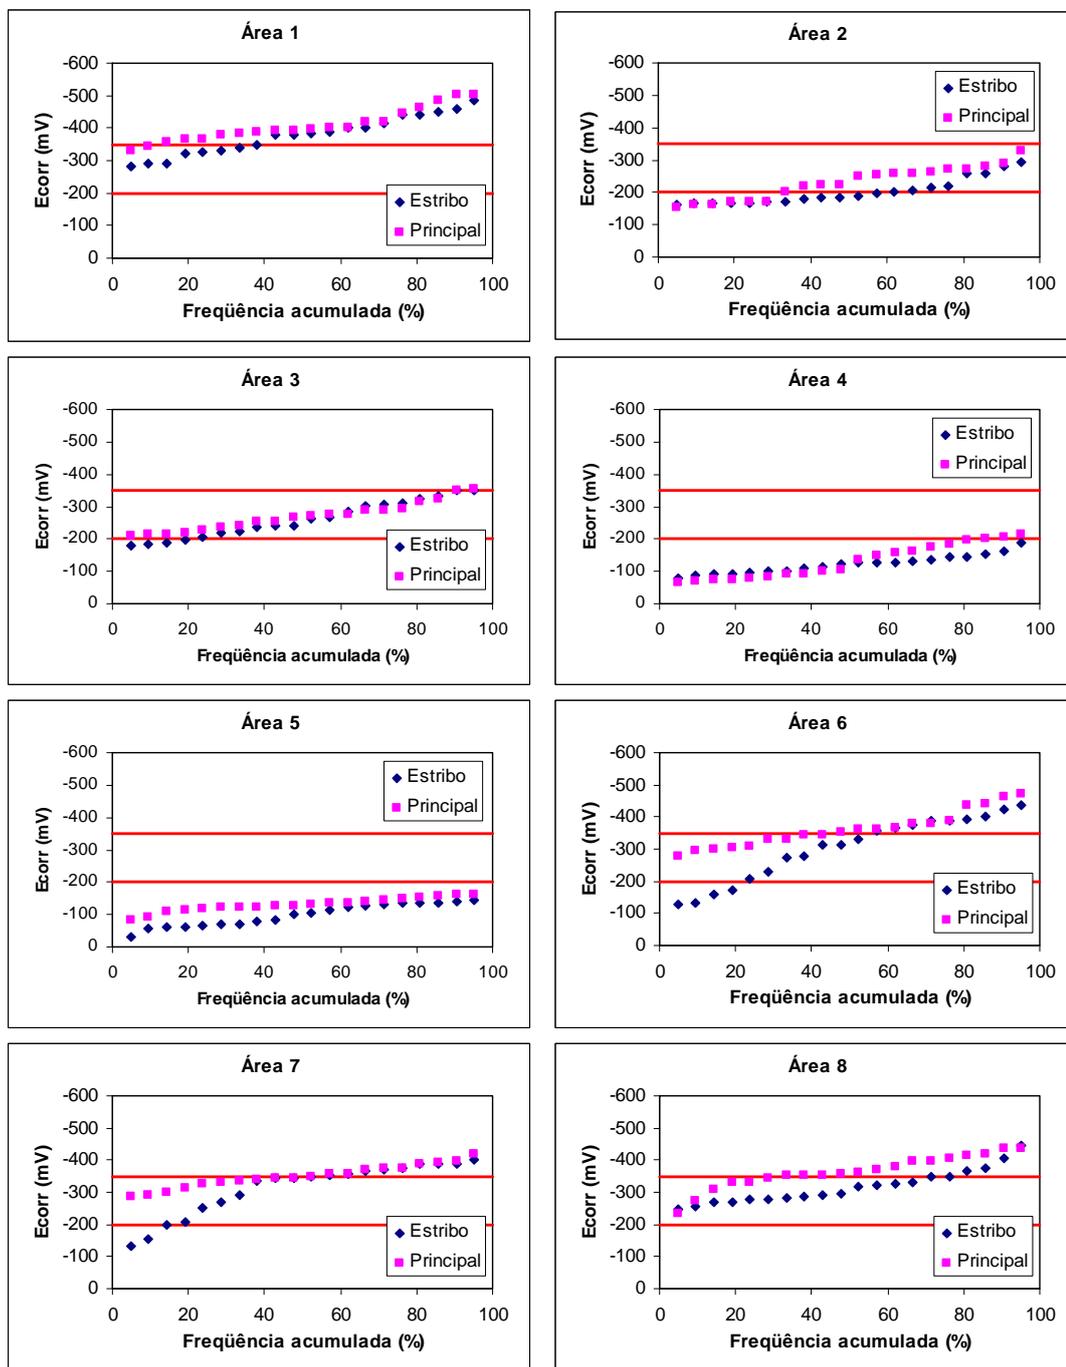
Os valores obtidos indicam a elevada probabilidade de haver corrosão ativa nas áreas 1, 6 e 8 e moderada probabilidade de haver corrosão ativa das áreas 2, 3 e 7. É válido ressaltar que as leituras foram realizadas nas redondezas das áreas em que a corrosão se manifesta mais gravemente, porém onde ainda não há sinais de corrosão ativa tais como fissuração do concreto e manchas. Assim, o ensaio realizado serviu para estimar a probabilidade de a corrosão estender-se por áreas maiores ao redor das já comprometidas e de haver novas áreas com armaduras despassivadas, porém sem manifestações ainda.

Figura 20 – Potencial de corrosão (eletrodo de Cu/CuSO<sub>4</sub>) x frequência acumulada.

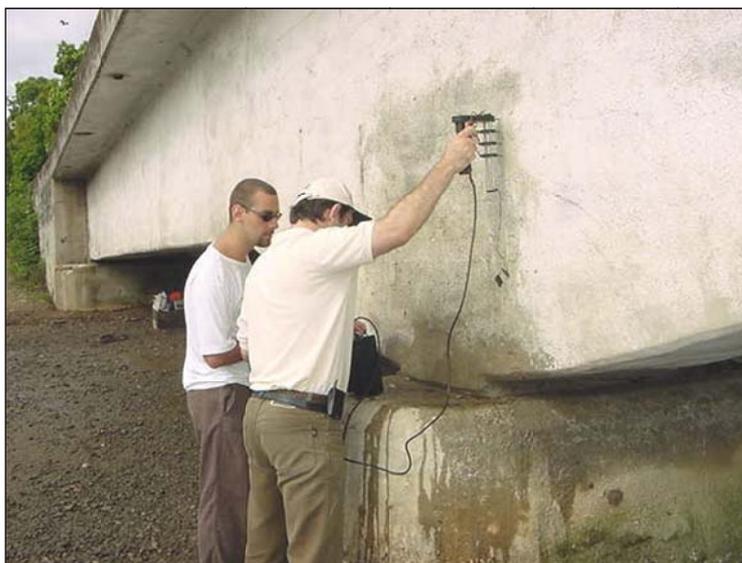
Figura 21 – Ensaio de resistividade elétrica do concreto.

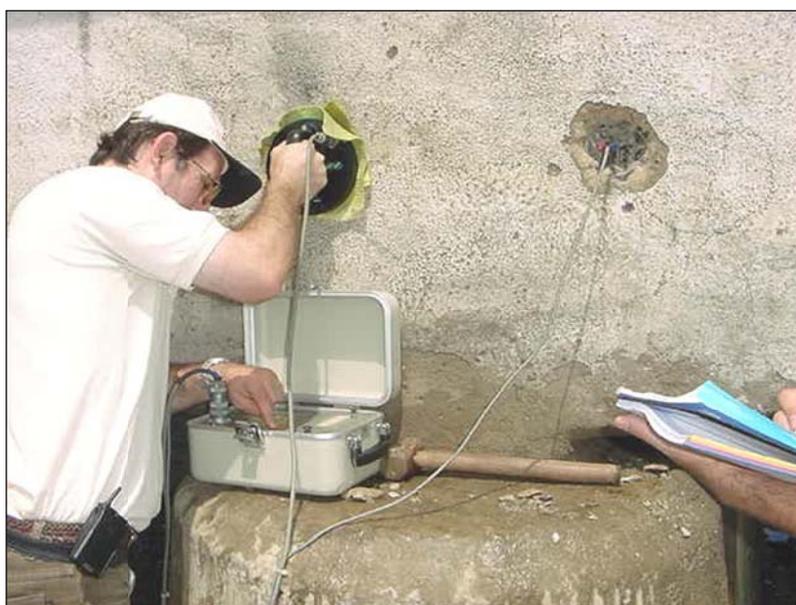
**Figura 22 – Ensaio de corrente de corrosão por resistência de polarização.**

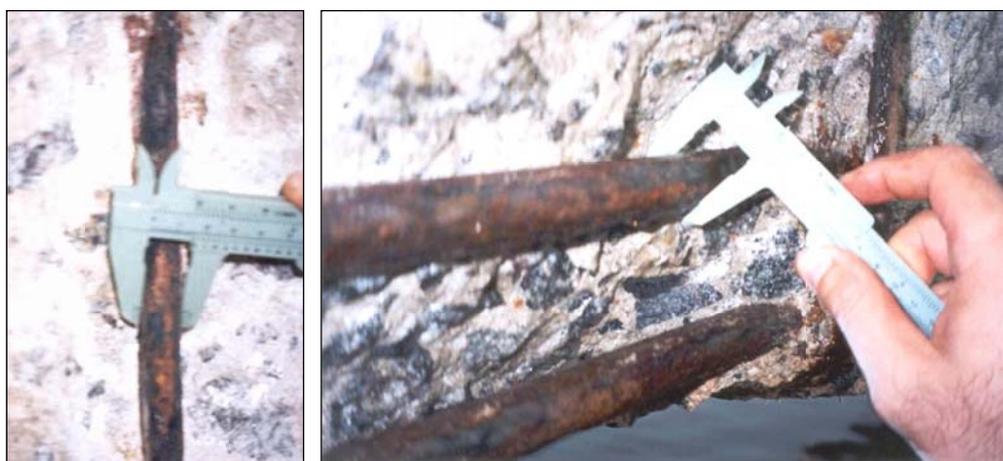
**Figura 23 – Medida da redução de diâmetro das armaduras com paquímetro.**

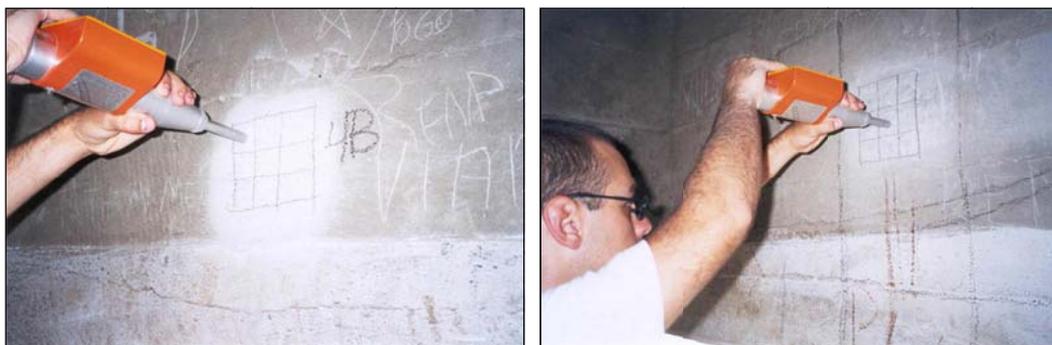
Figura 24 – Ensaio de dureza superficial do concreto com esclerômetro de reflexão.

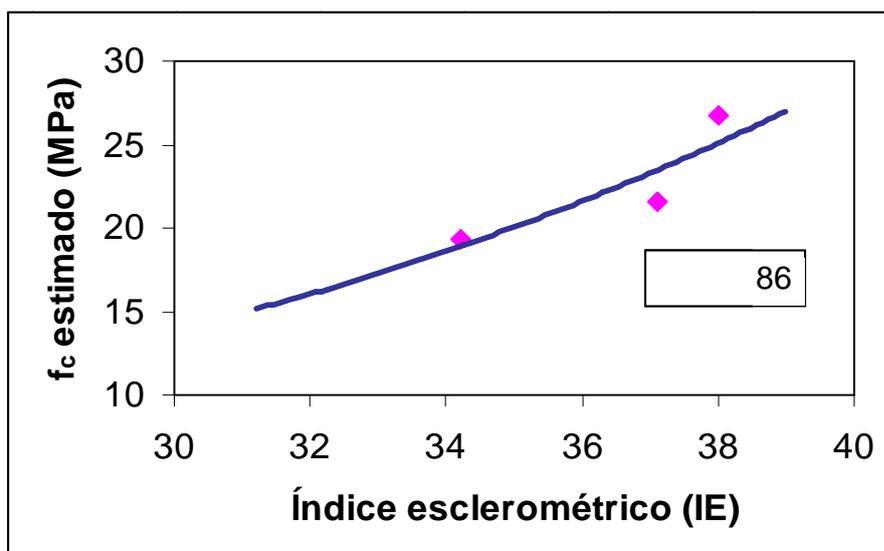
Figura 25 – Correlação exponencial entre a resistência à compressão dos testemunhos extraídos de concreto e o índice esclerométrico.

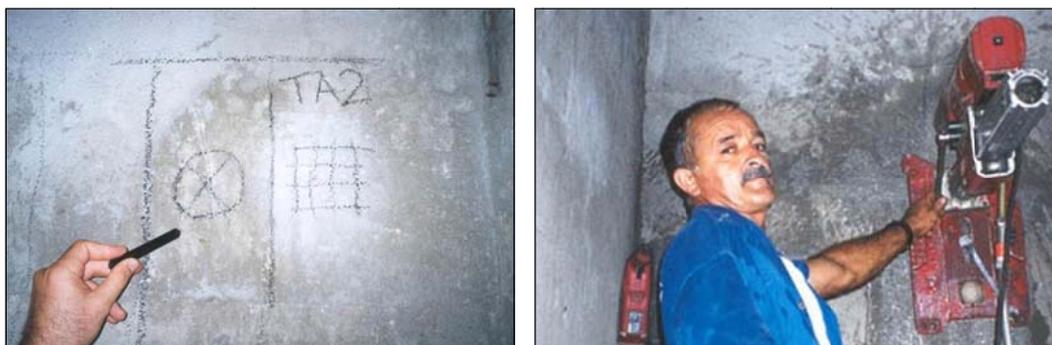
Figura 26 – Demarcação de local de extração de testemunho de concreto (entre estribos) e extração de testemunho (100 mm de diâmetro).

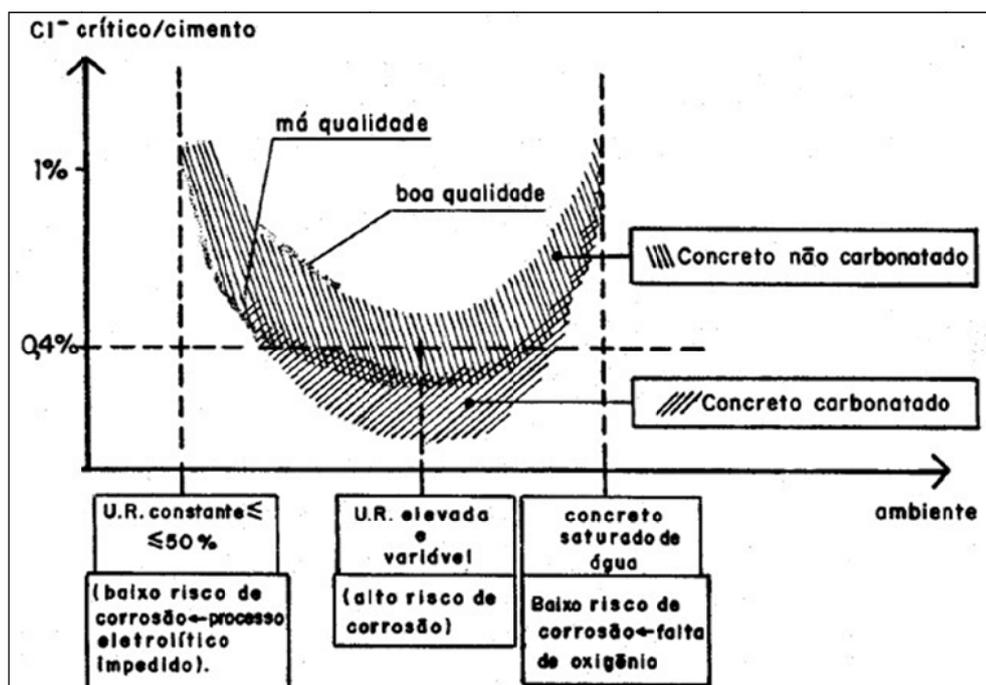
Figura 27 – Influência da qualidade do concreto e da umidade relativa do ar sobre o teor crítico de íons cloreto para despassivar as armaduras (Boletim 183 do CEB).

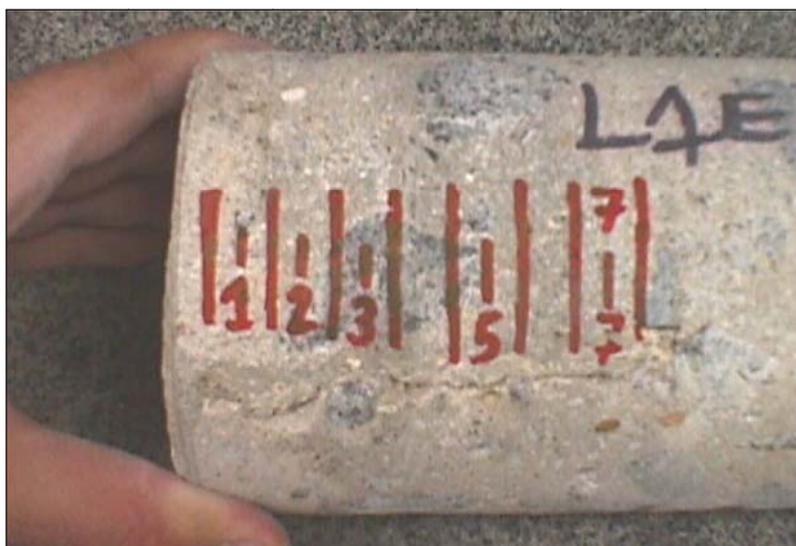
**Figura 28 – Demarcação longitudinal de testemunho extraído para corte de fatias em distintas profundidades para a determinação do teor de cloretos.**

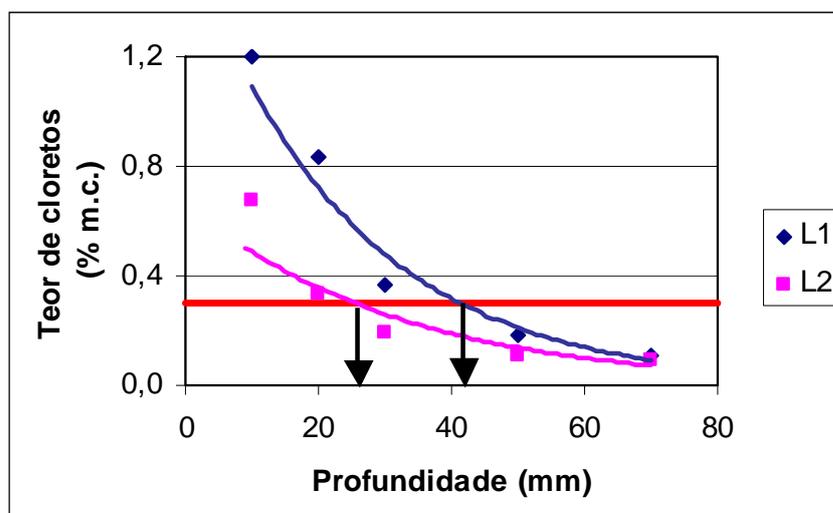
A Figura 29 ilustra os perfis de penetração de cloretos no concreto.

Figura 29 – Perfis de penetração de cloretos no concreto.

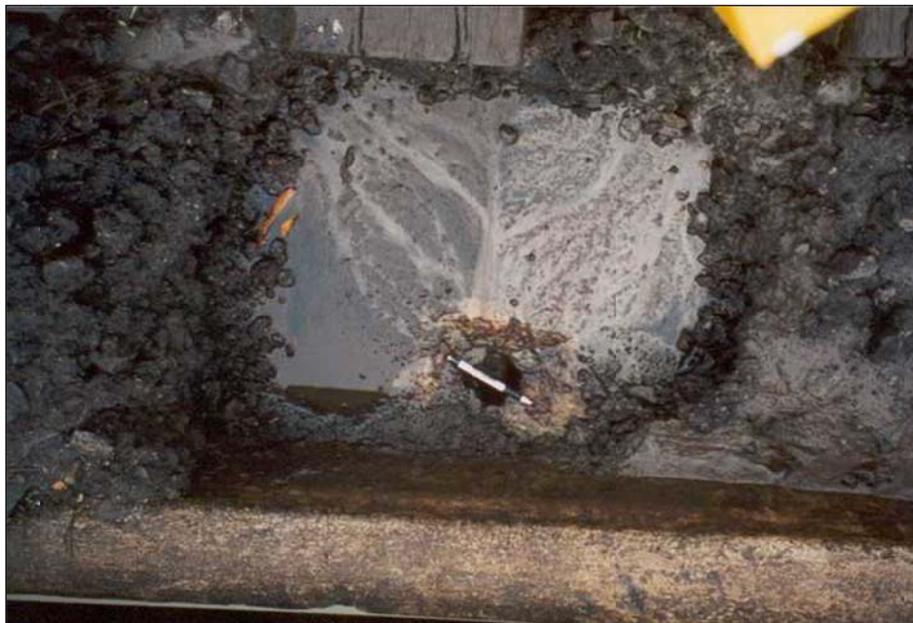
Fotografia 6 – Vista superior, lateral NO. Notar exposição da laje e furo de drenagem (buzinote).

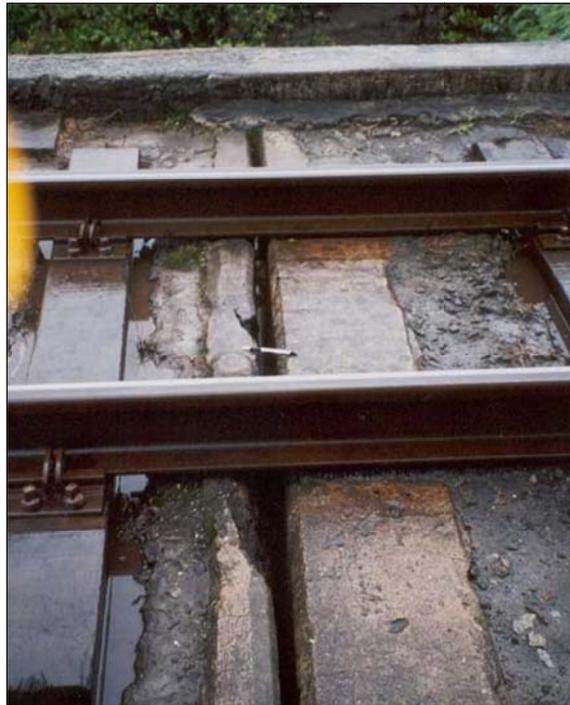
Fotografia 7 – Vista transversal, junta do encontro E1 (Porto Velho), notar abertura de 30 mm.

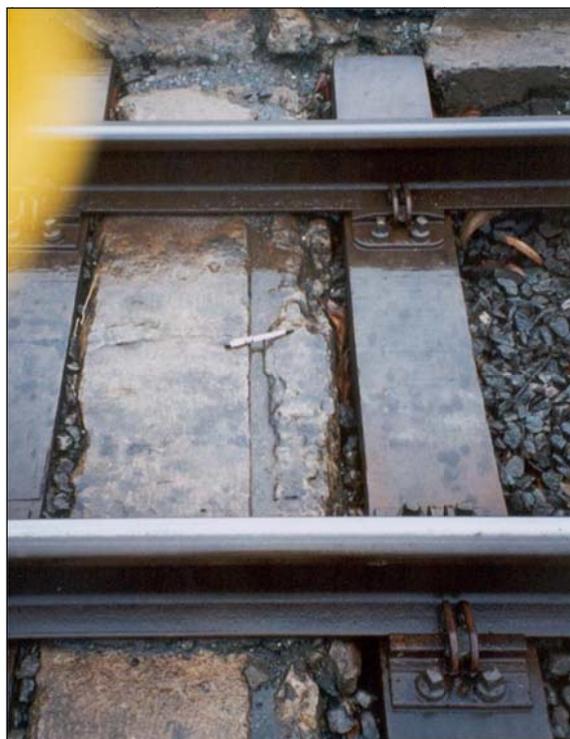
Fotografia 8 – Vista transversal, junta do encontro E2 (Itabira), notar obstrução e deficiência de abertura de movimentação.

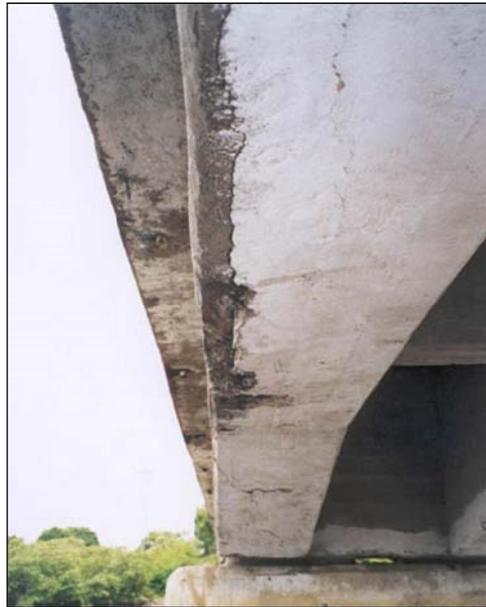
Fotografia 11 – Viga longarina L1, vão 4. Detalhe da longa fissura paralela às armaduras principais, indicando destacamento do concreto de cobrimento devido à expansão dos produtos de corrosão.

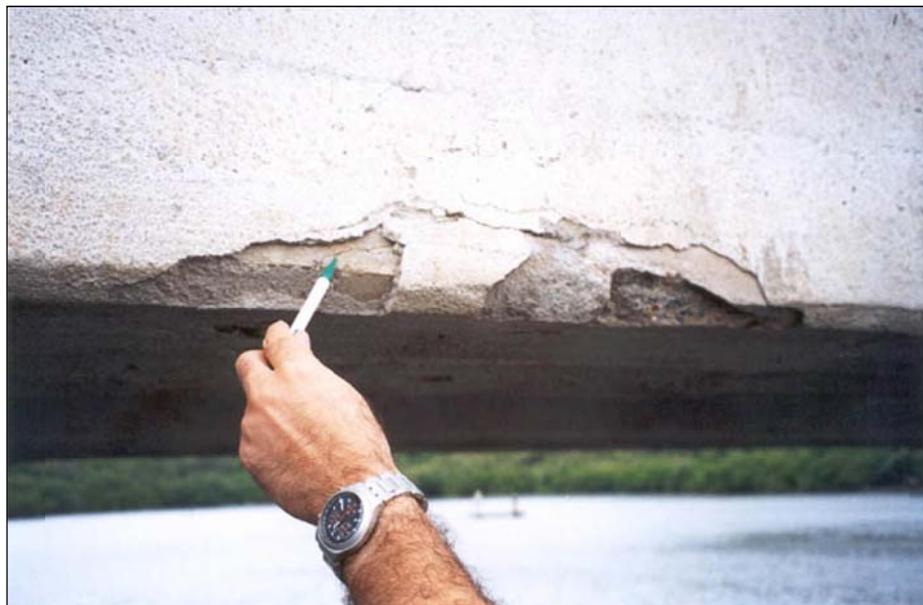
Fotografia 12 – Viga longarina L1, vão 2. Remoção da camada de chapisco projetado que apresenta baixa aderência ao concreto original da estrutura.

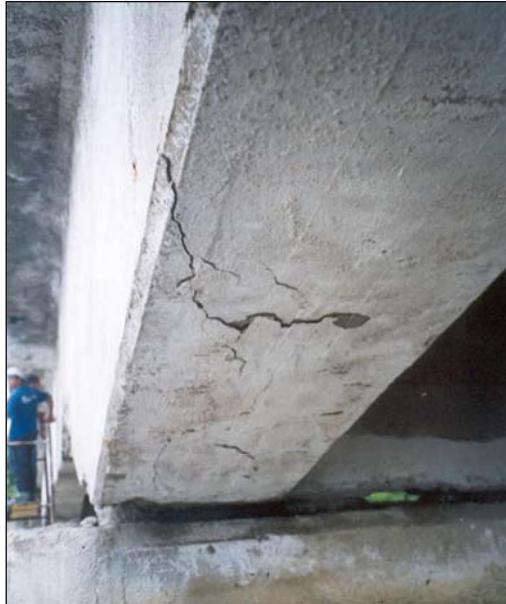
Fotografia 13 – Viga longarina L2, apoio sobre pilar P1. Detalhe do descolamento do concreto no fundo da viga devido à expansão dos produtos de corrosão dos estribos.

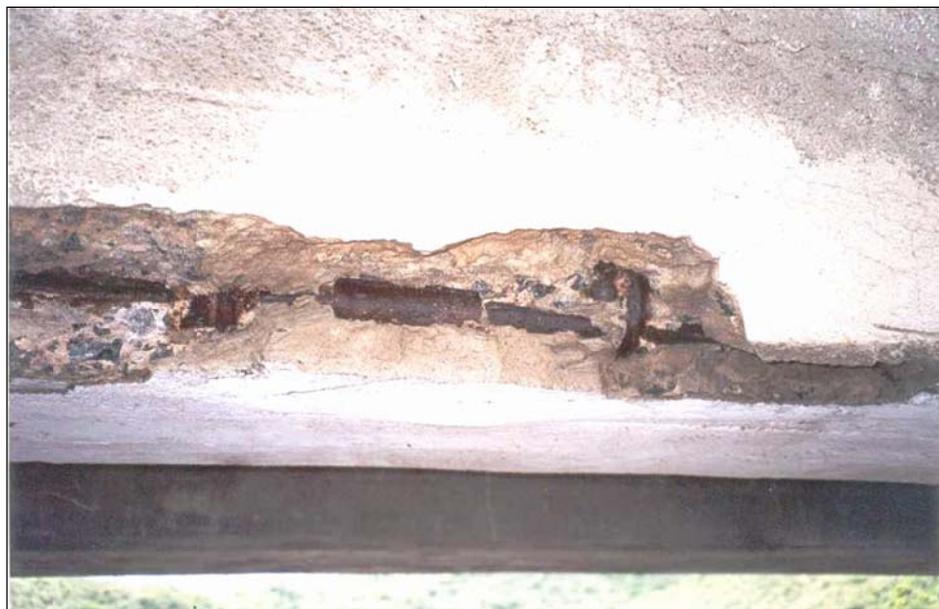
Fotografia 14 – Viga longarina L1, vão 3. Detalhe do descolamento do concreto de cobertura e exposição das armaduras principais e da luva de emenda (diâmetro maior).

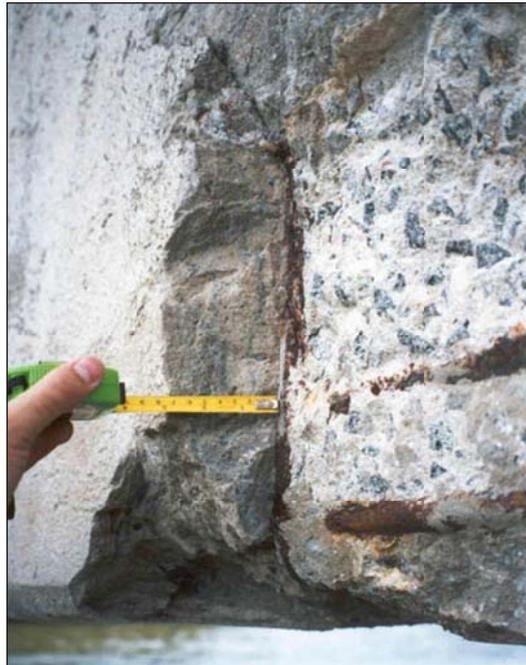
Fotografia 15 – Viga longarina L1, vão 3. Destacamento do material de reparo e exposição das armaduras corroídas. Detalhe da espessura da camada de reparo sobre concreto original.

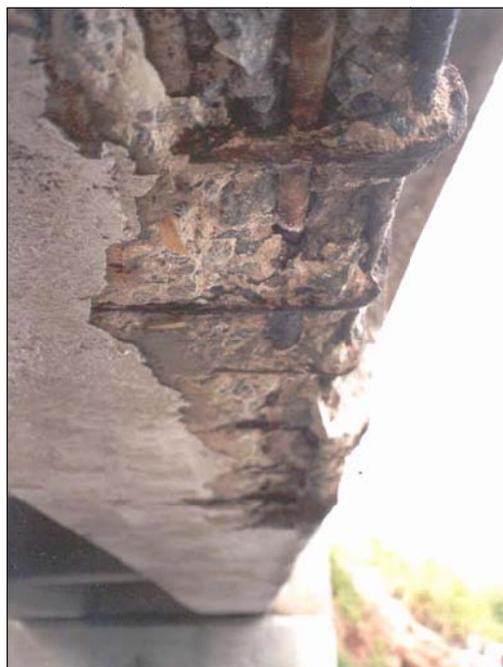
Fotografia 16 – Viga longarina L1, vão 4. Vista longitudinal inferior do fundo da viga, após remoção do concreto destacado e exposição das armaduras corroídas e ninhos de concretagem.

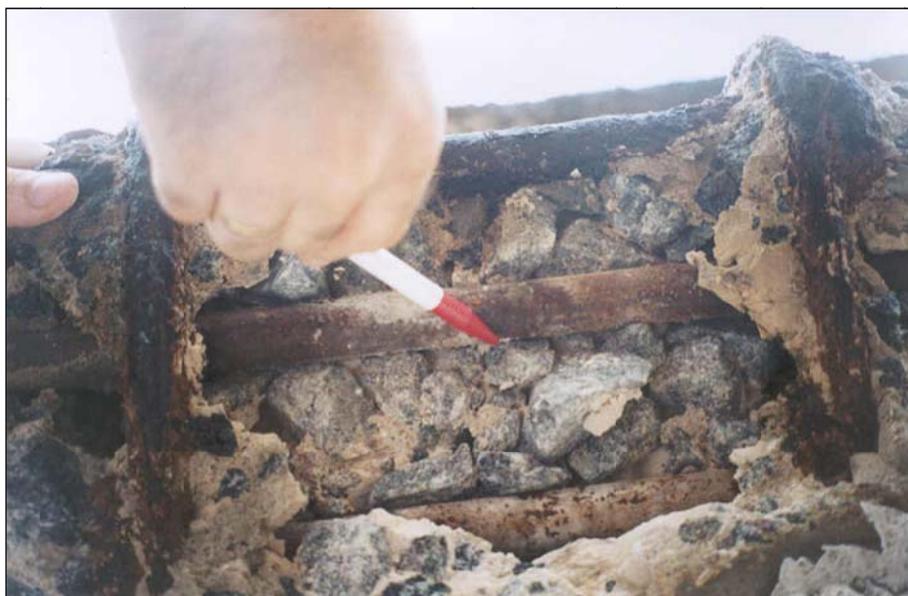
Fotografia 17 – Viga longitudinal L1, vão 3. Detalhe de grande ninho de concretagem no fundo da viga. Notar o acúmulo de argamassa abaixo das armaduras e de agregados graúdos acima das mesmas, indicando falha nas etapas de mistura, lançamento e adensamento do concreto, pois a compactação foi ineficiente e os agregados estão pouco envolvidos pela argamassa do concreto, além de terem sido retidos sobre as armaduras longitudinais. Notar também que as armaduras não estão envolvidas pelo concreto, o que compromete totalmente a aderência entre esses materiais.

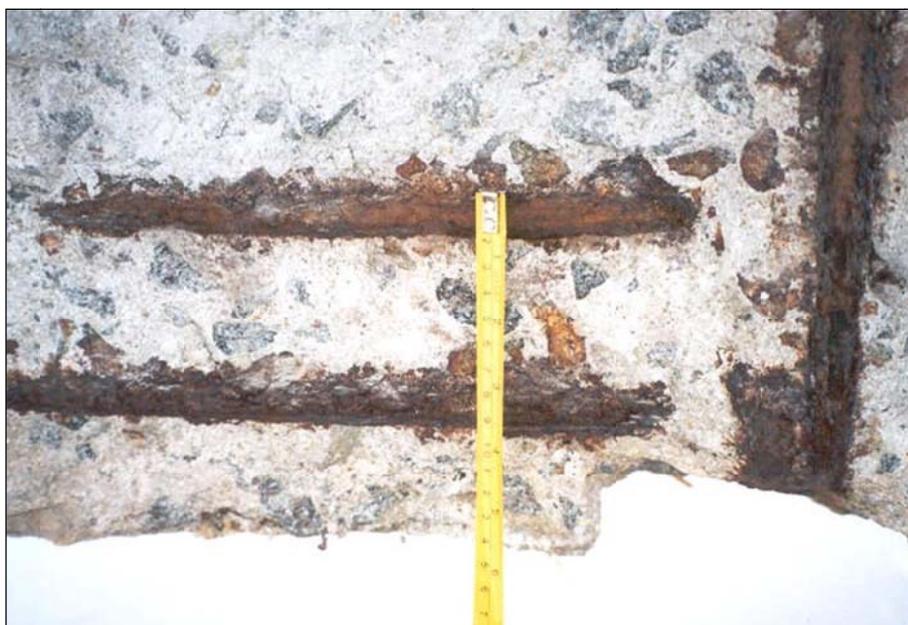
Fotografia 18 – Viga longitudinal L2, vão 2. Detalhe de estribo e das armaduras longitudinais mais externas da primeira e da segunda camada. Notar estágio avançado de corrosão e cor marrom-avermelhada dos produtos de corrosão.

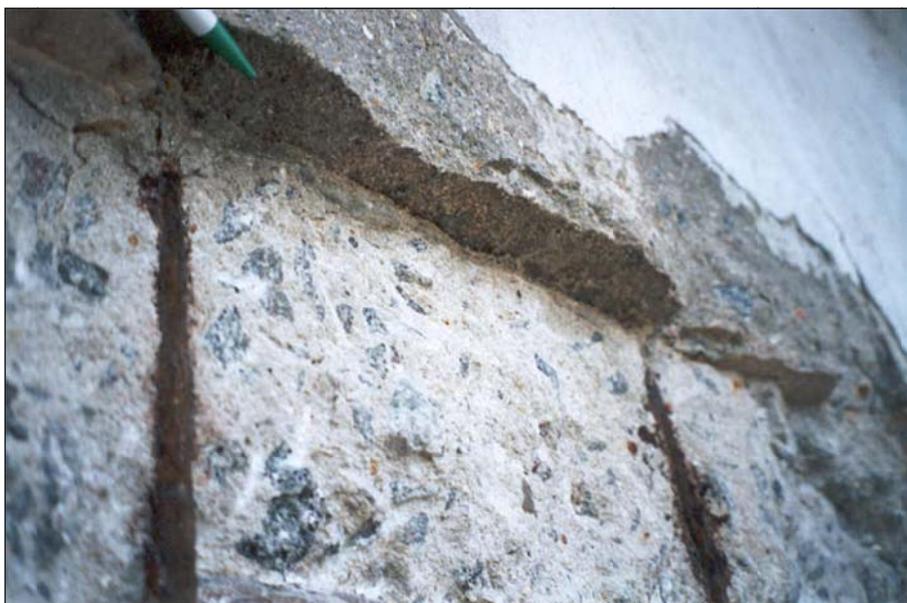
Fotografia 19 – Viga longarina L2, vão 2. Notar estribos corroídos e linha horizontal de fratura do concreto denotando região de junta de concretagem. O exame visual minucioso indica claramente a existência de duas camadas distintas de concreto e a concentração de pasta de cimento no topo da camada inferior, gerada por exsudação.

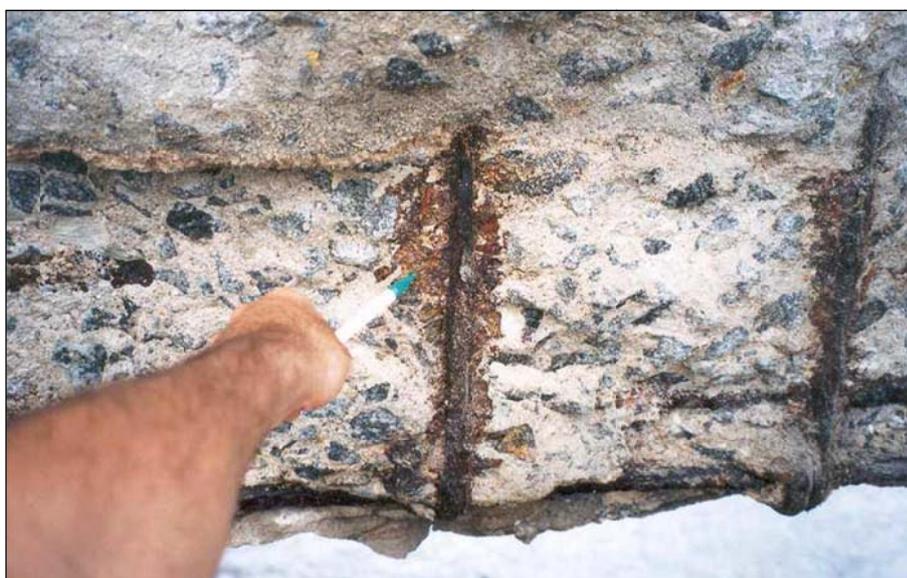
Fotografia 20 – Viga longarina L1, vão 4, próximo ao apoio sobre pilar P3. Detalhe dos estribos corroídos e de manchas de produtos de corrosão sobre a superfície do concreto, denotando a grande solubilidade dos produtos formados devido à presença de íons cloreto e de elevados teores de umidade no concreto.

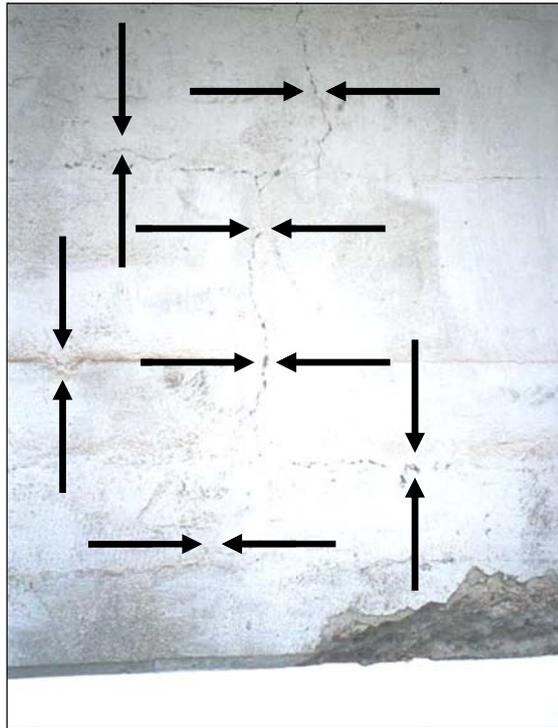
Fotografia 21 – Viga longitudinal L2, vão 2. Detalhe das fissuras verticais e horizontais existentes nas juntas de concretagem, indicando baixa aderência entre concretos lançados em etapas distintas.

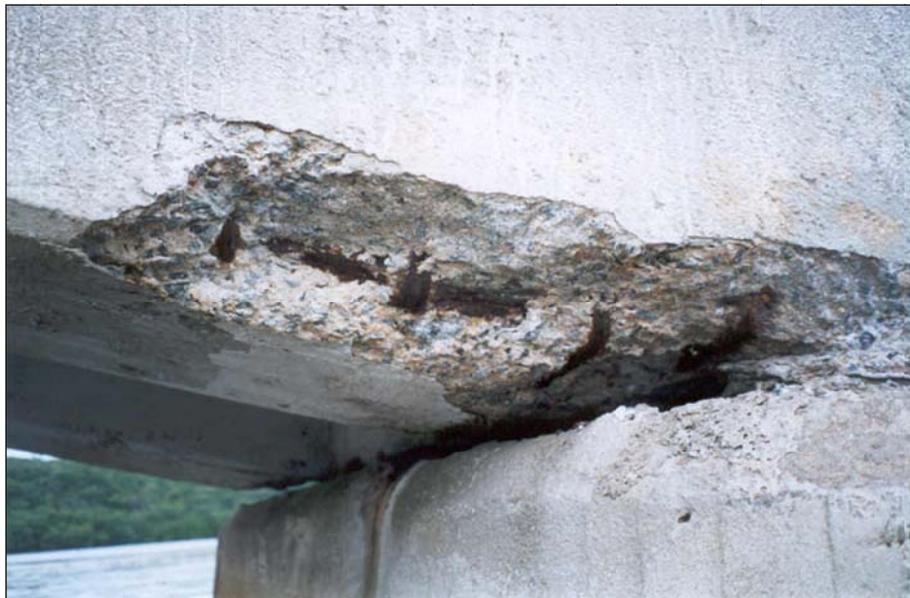
Fotografia 22 – Apoio da viga longitudinal L1 sobre o pilar P3. Detalhe da corrosão das armaduras do fundo da viga e do destacamento do concreto devido ao mau funcionamento do aparelho de apoio.
