**METODOLOGIA PARA INSPEÇÃO  
E DIAGNÓSTICO DE PONTES E  
VIADUTOS DE CONCRETO**

Dissertação apresentada à Escola  
Politécnica da Universidade de  
São Paulo para obtenção do  
Título de Mestre em Engenharia.

**São Paulo  
2005**

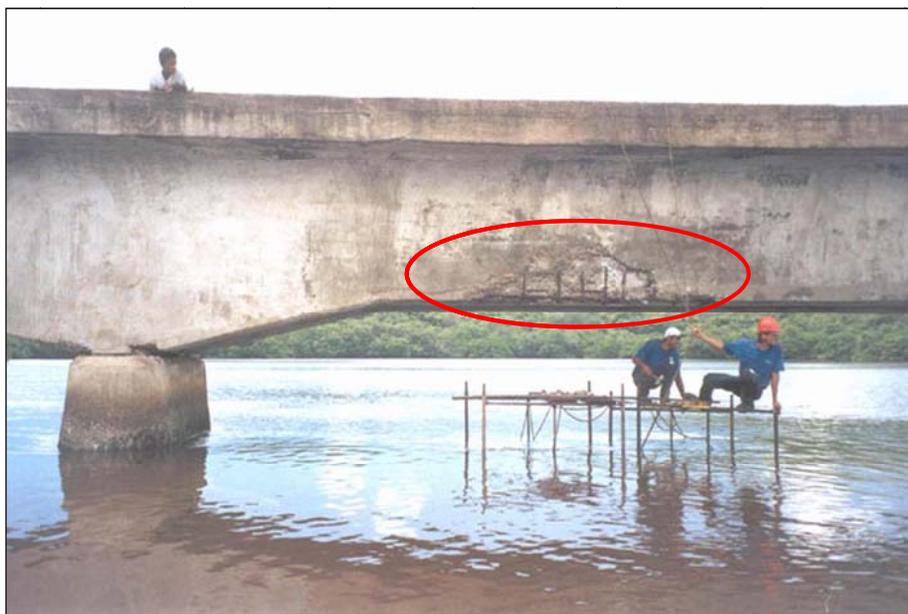
Fotografia 23 – Viga longarina L2, vão 3. Vista geral de área selecionada para estudo detalhado após remoção do concreto destacado e exposição das armaduras corroídas.

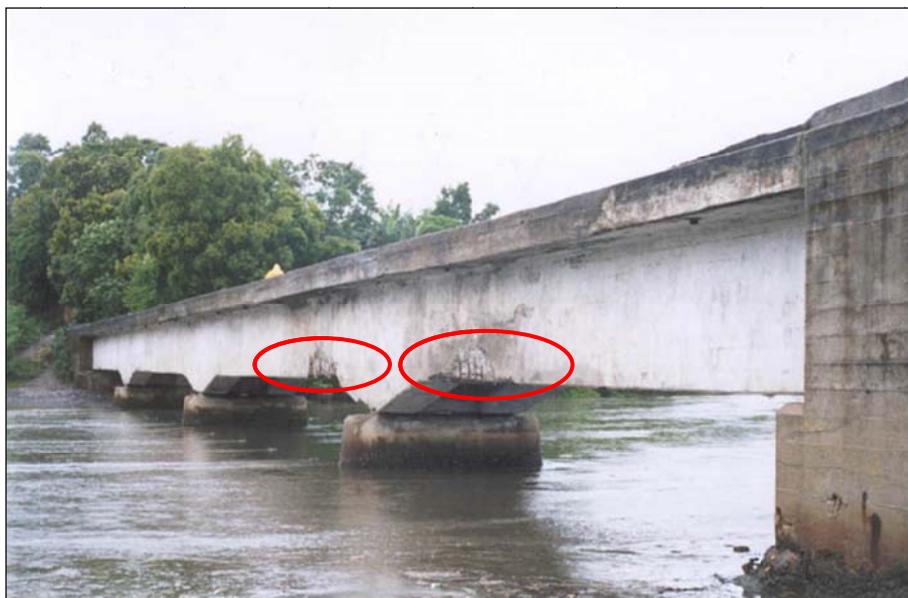
Fotografia 24 – Viga longarina L2, vista longitudinal, sentido NE – SO. Vista geral de duas áreas selecionadas para estudo detalhado após remoção do concreto destacado e exposição das armaduras corroídas.

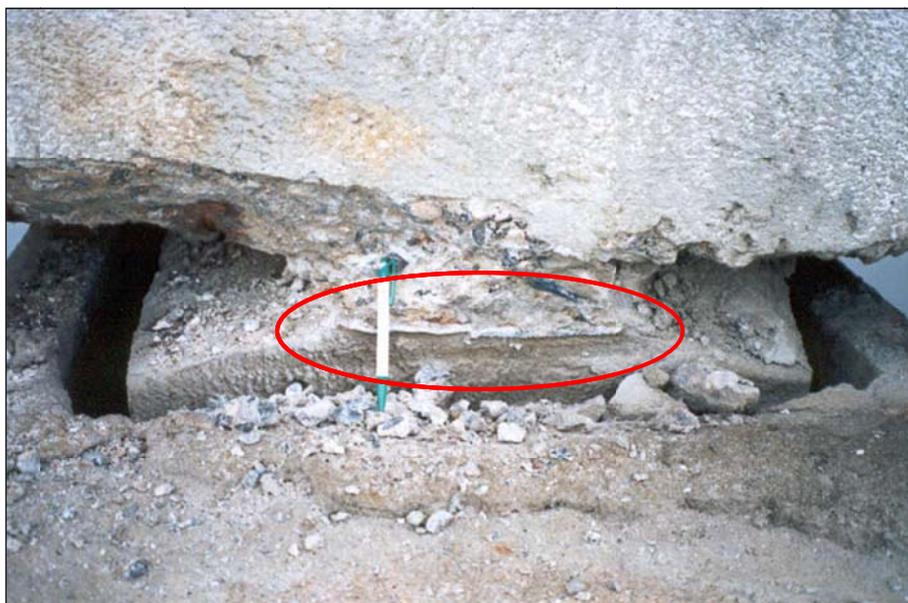
Fotografia 25 – Apoio da viga longitudinal L1 sobre o pilar P3. Detalhe do esmagamento do aparelho de apoio de chumbo e do destacamento do concreto do fundo da viga devido ao mau funcionamento do aparelho de apoio. Notar também o envolvimento do pilar por talha-mar até o topo.

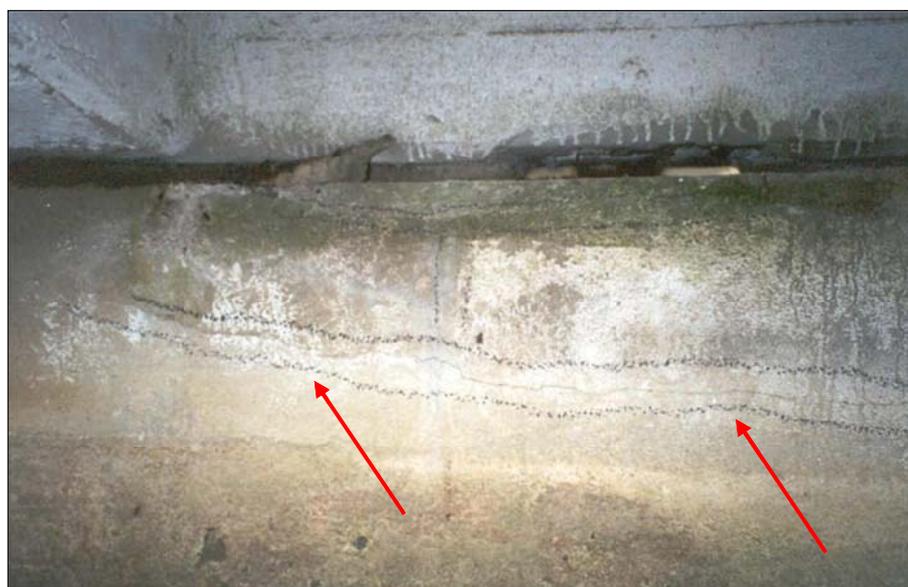
Fotografia 26 – Apoio da viga longitudinal L1 sobre o pilar P2. Notar fissuração do talha-mar.

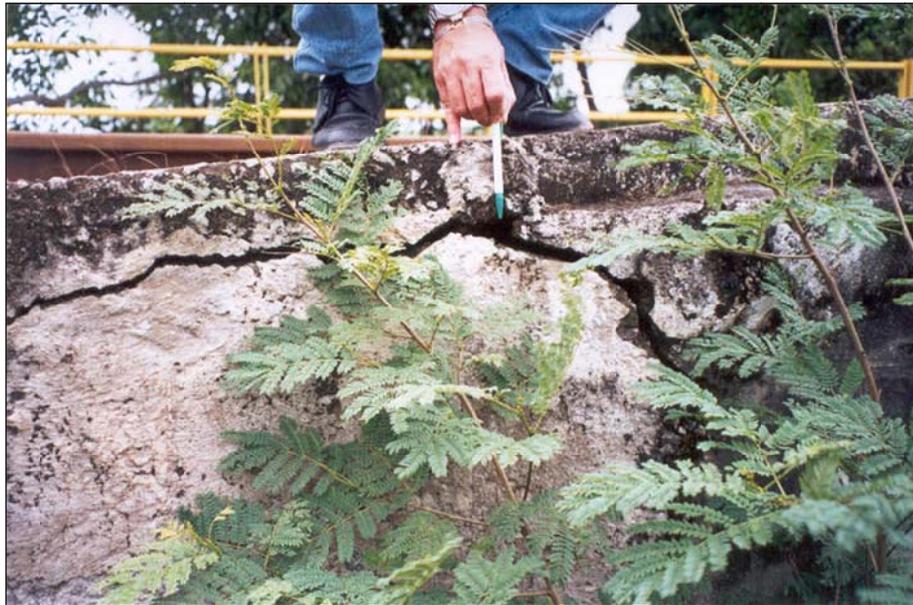
Fotografia 27 – Parede lateral de contenção do aterro do encontro Porto Velho, face SE. Notar rachadura indicando possível movimentação do aterro.!

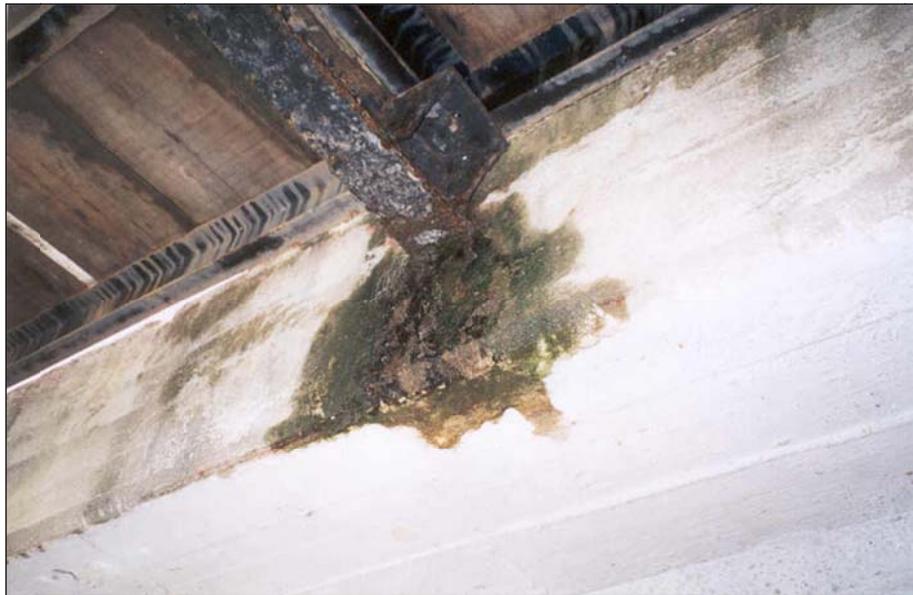
Fotografia 28 – Vista inferior de viga metálica transversal de apoio da passarela lateral. Notar estágio avançado de corrosão e manchas de umidade e musgos.

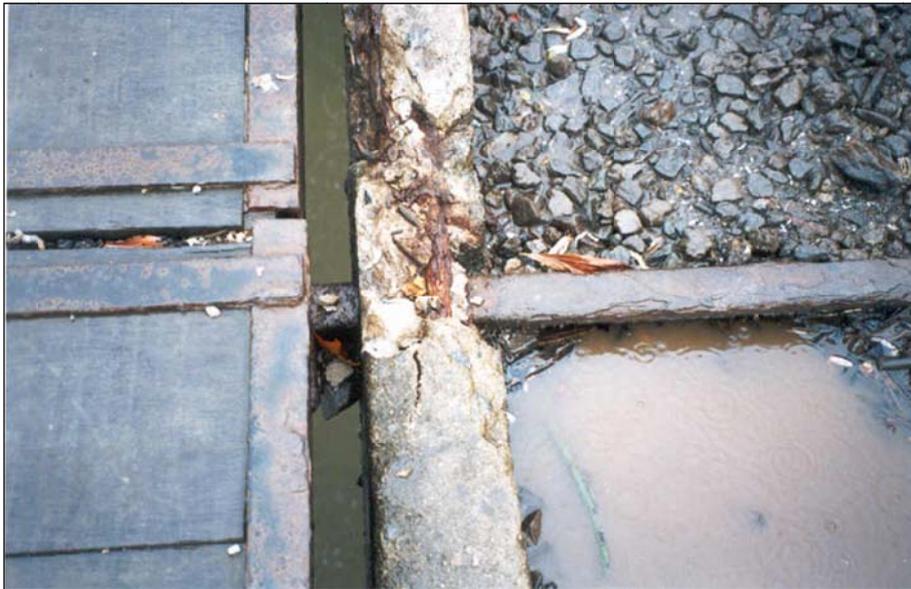
Fotografia 29 – Vista superior de viga transversal de apoio da passarela lateral. Notar estado de corrosão do perfil metálico e das armaduras da mureta lateral da laje.

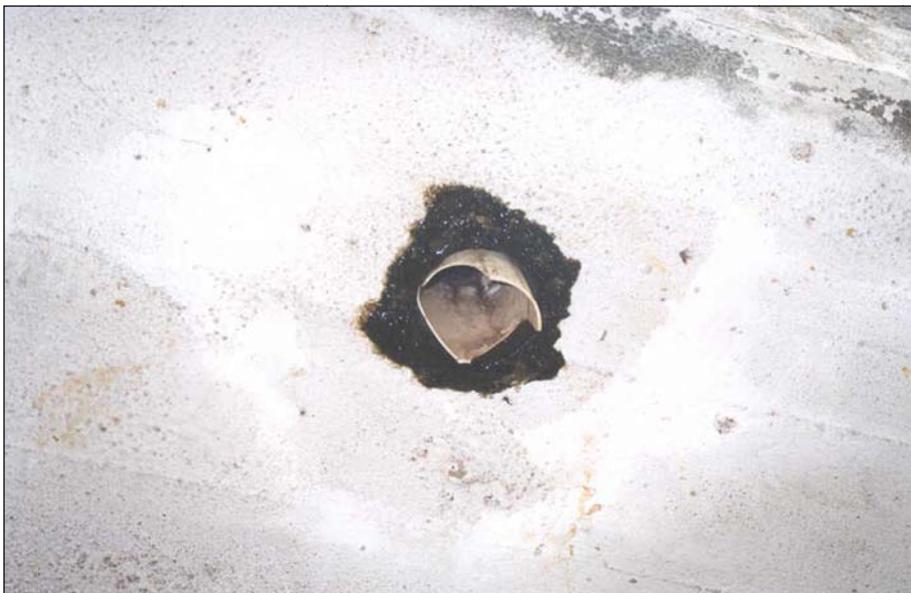
Fotografia 30 – Vista inferior de buzinote quebrado e com manchas laterais na laje, indicando má instalação do mesmo.
