Patologia das Estruturas de Concreto
Mitos & Verdades

Detalhes Arquitetônicos e Durabilidade

Jéssika Pacheco
Engenheira PhD Engenharia
Diretora de Atividades Estudantis do IBRACON
Mestranda UNICAMP Estruturas & Geotécnica

IDD 24 de maio de 2017 São Paulo/SP

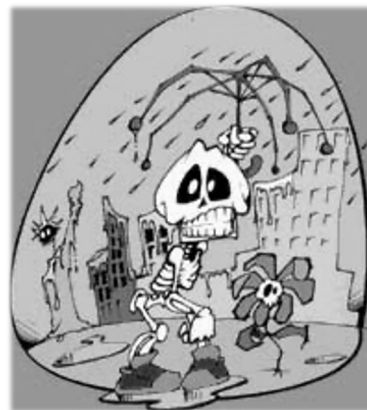
Águas ácidas e industriais

Ataque ácido

- Remoção da pasta e exposição dos agregados;
- Aumento da porosidade do concreto;
- Diminuição da resistência;
- Despassivação e posterior corrosão das armaduras.

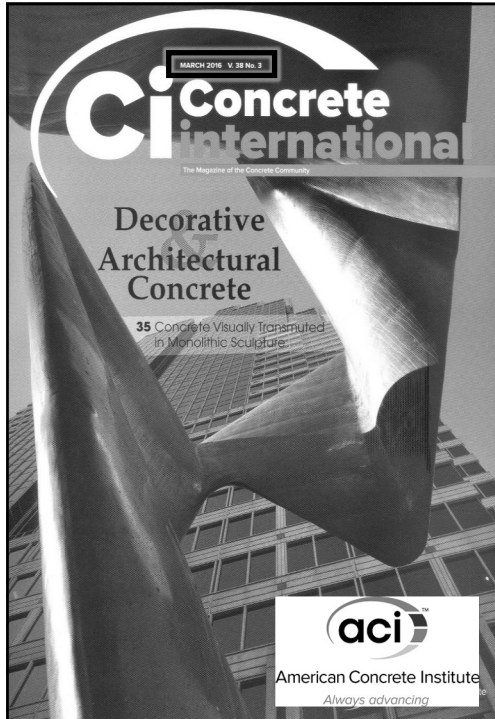
In this bold design, the design architects proposed the museum as a vertical boulevard, with seven floors, a continuous external promenade, and a display of sequential ramps and floors. The new MIS-RJ headquarters, shown in Fig. 1, is being built by the construction company Rio Verde. Also, the construction works are being managed by Engineering S.A., a subsidiary of Hill International.

With architectural concrete finishes specified for its unique forms and oblique lines, this building's superstructure presented some special challenges—especially for the construction of inclined columns with high-performance concrete (the subject of this article). In some cases, the columns had 6 m (20 ft) heights per segment. Further, the columns' unusual geometries required the use of metal formwork. In addition to meeting aesthetic demands and compressive strength requirements (specified as a characteristic compressive strength, f_c , of 50 MPa [7250 psi] at 28 days), the concrete placements were influenced by other factors, such as vendor and logistics. The local climate is very hot, requiring concreting operations during temperatures of about 33°C (91°F), and the concrete supplier's plant is 50 km (31 miles) away from the work site. Trucks had to pass through heavy traffic during business hours, so transit times of at least 1 hour were required.

Fig. 1. The future MIS-RJ headquarters: (a) an architectural rendering; and (b) a work in progress, in December 2015. (photo courtesy of Diller Scofidio + Renfro)
