15º Simpósio Brasileiro de Impermeabilização 2018

A IMPORTÂNCIA DA IMPERMEABILIZAÇÃO EM ESTRUTURAS DE CONCRETO

Paulo Helene
PhD Engenharia

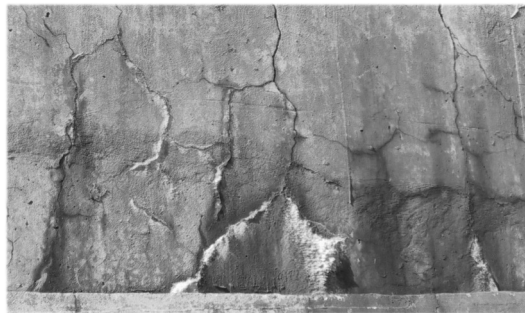
Concreto → *Expansão*

Reação Álcali-Agregado AAR

Manifestação:

- Fissuras mapeadas;
- Presença de gel

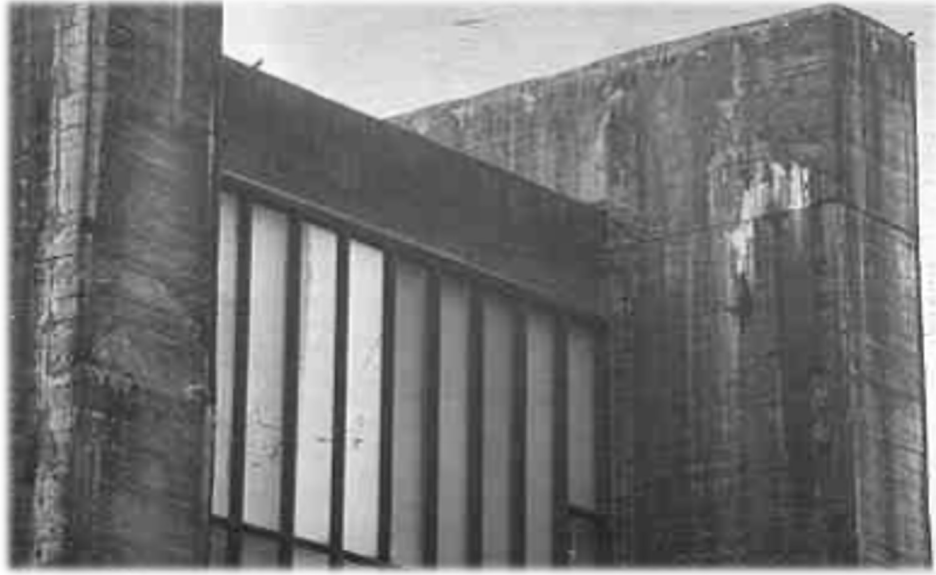
Concreto → *intemperismo*
fungos, poeira, fuligem

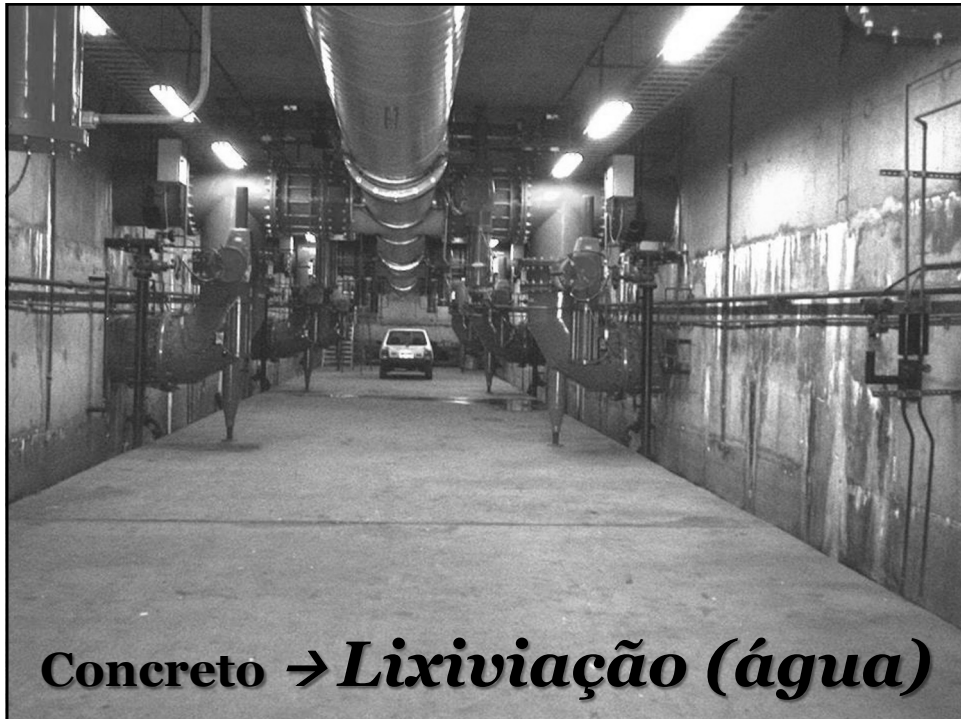
Concreto → *Lixiviação (água)*

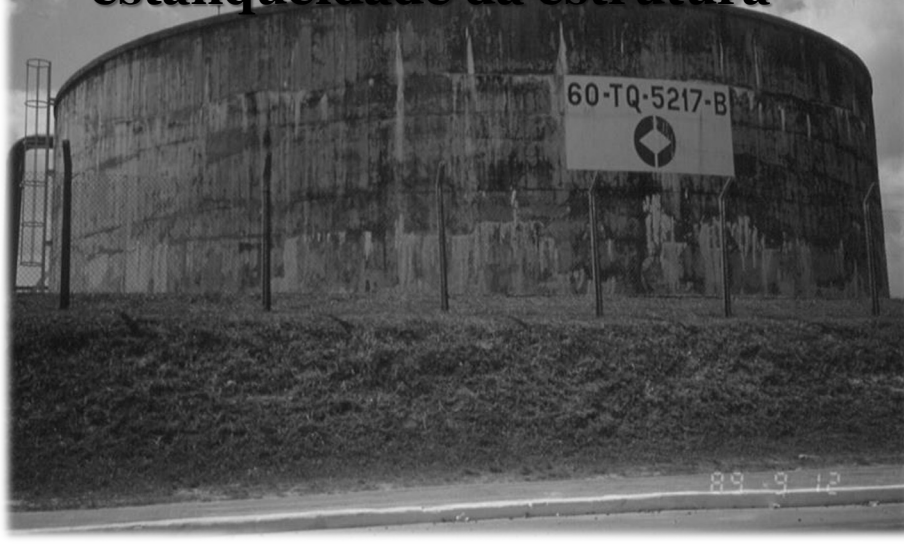
**impermeabilidade do concreto
versus
estanqueidade da estrutura**

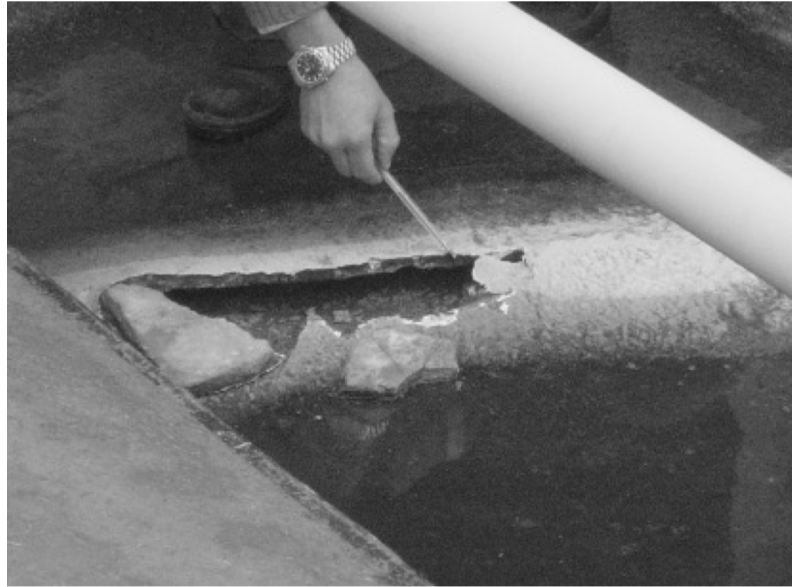
✓ **Colapso do sistema de impermeabilização atual**

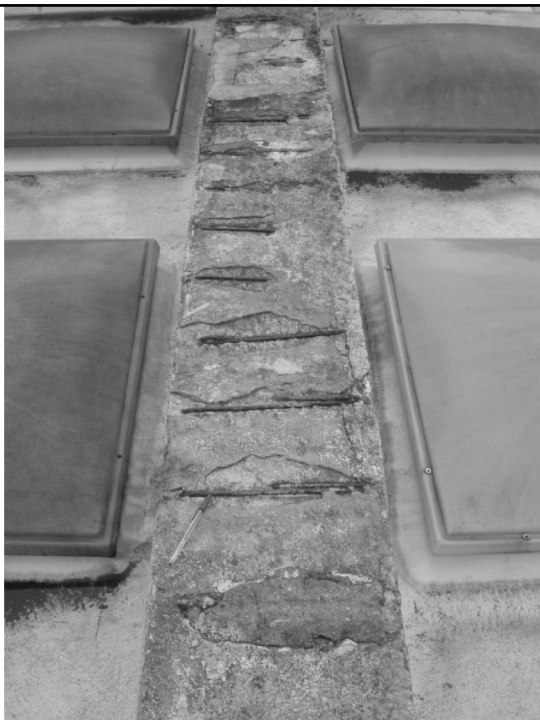
✓ *Corrosão de armaduras nas vigas estruturais invertidas*

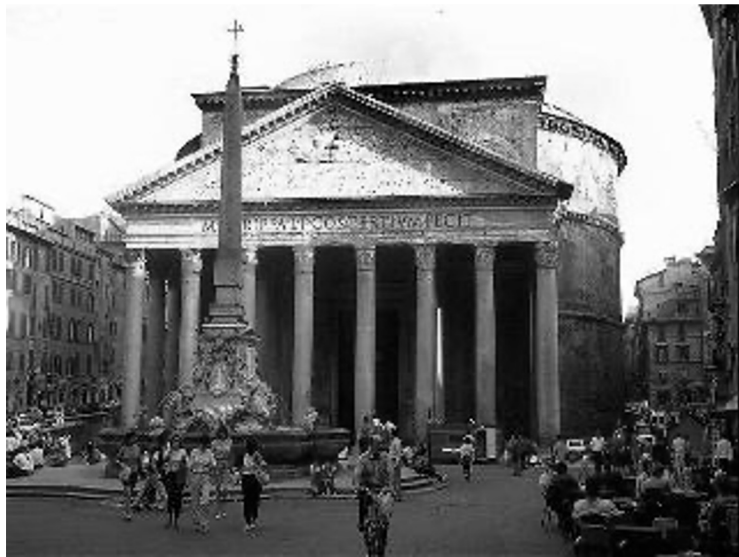
Cúpula do Panteão de Roma
Século II dC → Diâmetro de 44m

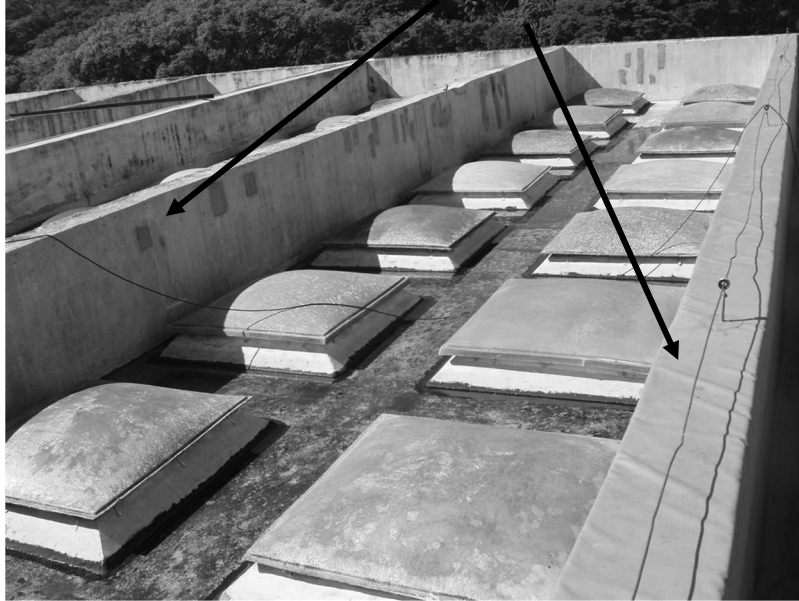
Recuperação e proteção inicial das vigas estruturais

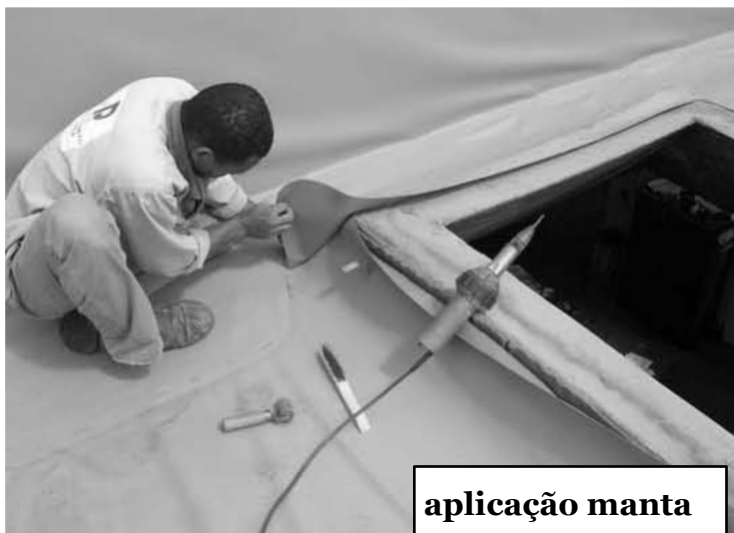
Alternativas (*não aderente*)

**manta de PVC reforçada com malha de poliéster na
espessura de mínima de 1,2mm**

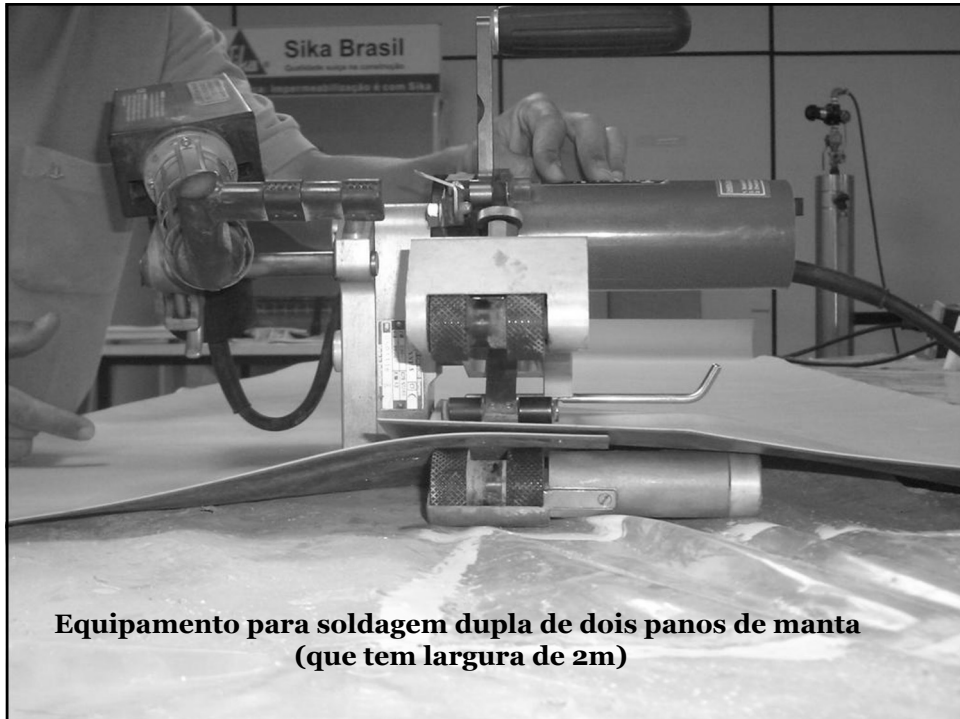
**Equipamento para soldagem dupla de dois panos de manta
(que tem largura de 2m)**

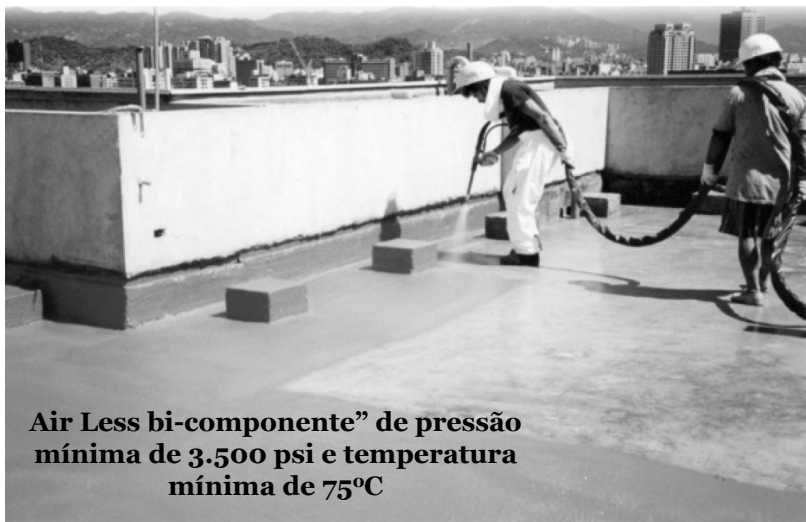
Alternativa com revestimento base poliuréia

**Air Less bi-componente” de pressão
mínima de 3.500 psi e temperatura
mínima de 75°C**
