CURSO PREPARATÓRIO PARA
INSPETOR I – INSPEÇÃO DE ESTRUTURAS DE
CONCRETO SEGUNDO A ABNT NBR 16230:2013

CORROSÃO ARMADURAS

Prof. Dr. Paulo Helene

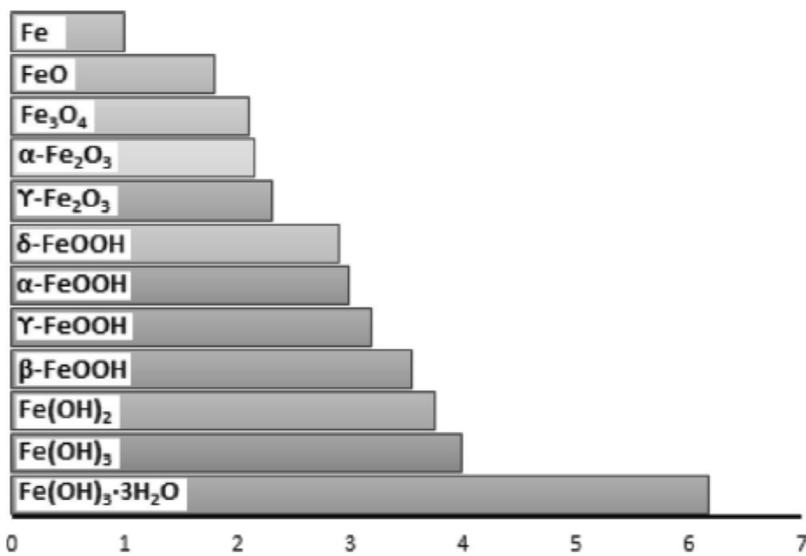
Volumes relativos do ferro e seu produto de reação.

ACI 222

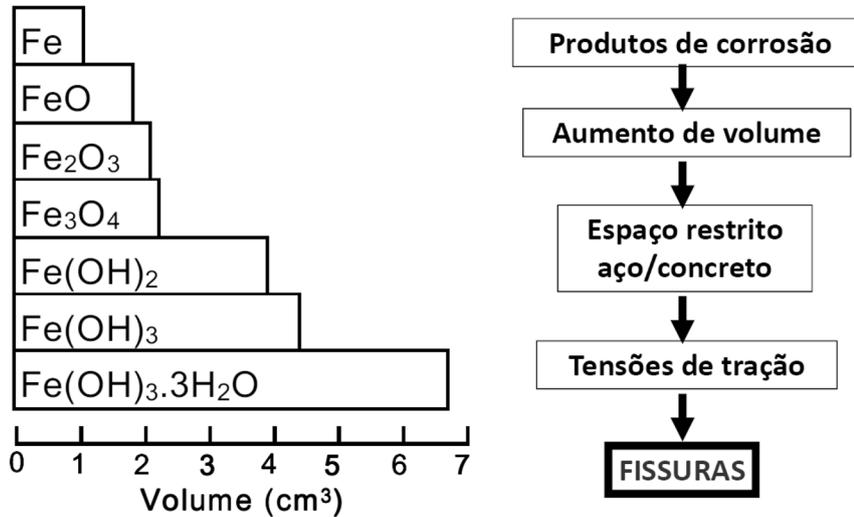
Corrosão da armadura

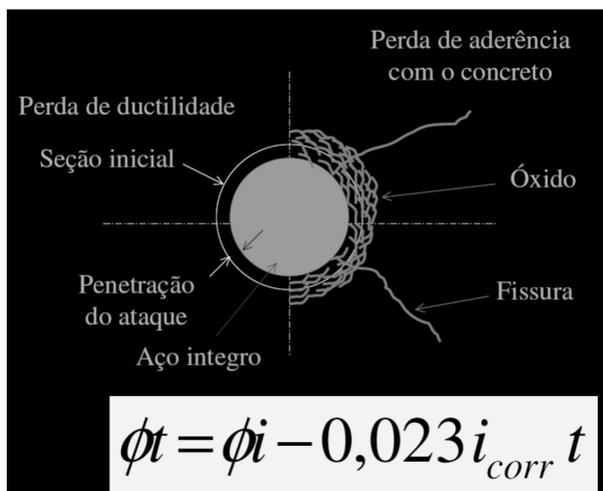
Consequências da corrosão de armaduras no comportamento estrutural

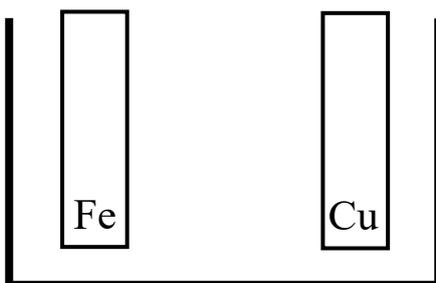
- Pilha eletroquímica – Condições para que haja corrosão
- Metais diferentes (ddp)

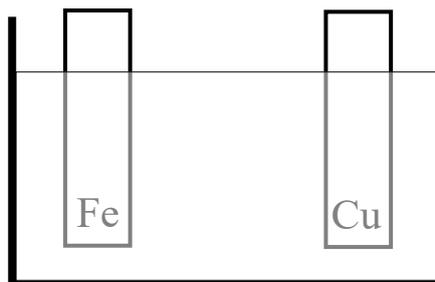
- Pilha eletroquímica – Condições para que haja corrosão
- Metais diferentes (ddp)
- Eletrólito

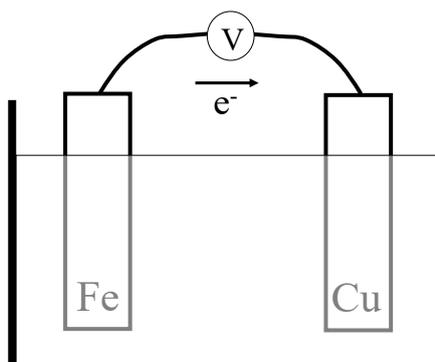
- Pilha eletroquímica – Condições para que haja corrosão
- Metais diferentes (ddp)
- Eletrólito
- Contato elétrico

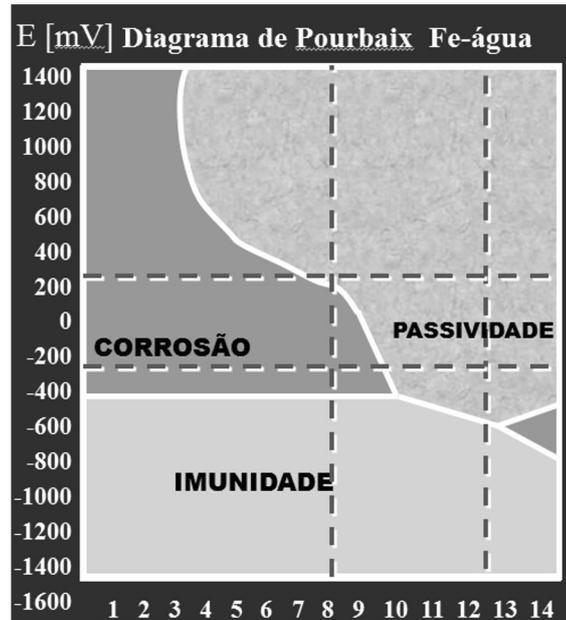
Diagrama de Pourbaix

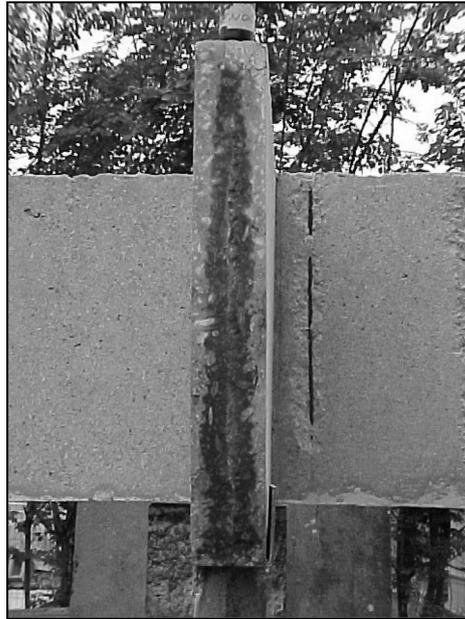
Aço →
Corrosão por
carbonatação
Grelha da Civil
demolida

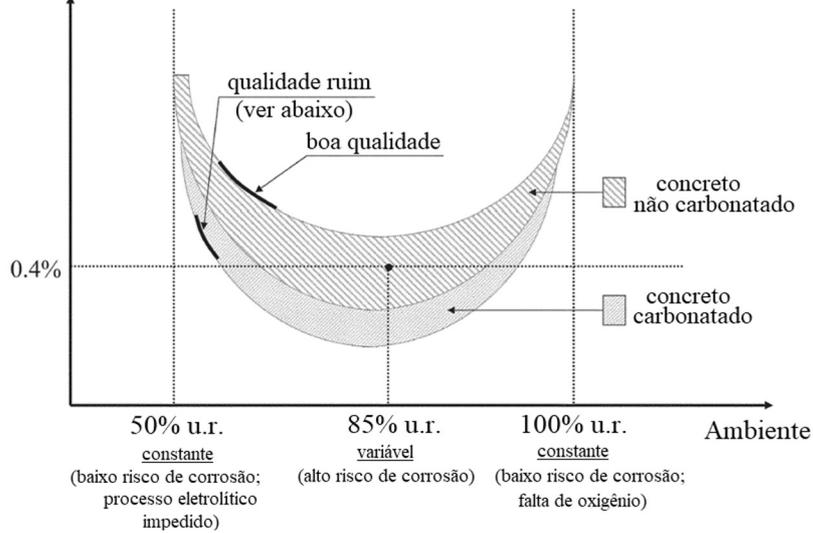
Relação crítica
Cloreto/Cimento

Teor crítico de cloreto de acordo com as recomendações do CEB-FIB (1992)

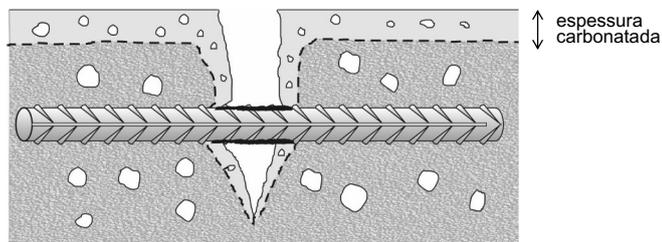
Fissuração

NBR 6118
 $\leq 0,4$ a $0,2$ mm

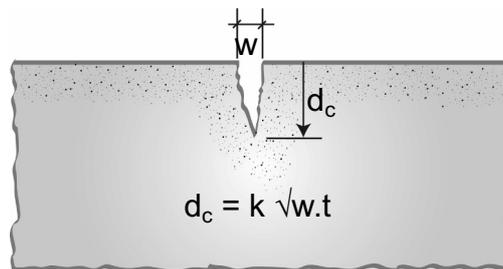
Carbonatação na fissura

Para dobrar d_c

$w \times 4$
 $t \times 4$

Para dobrar t

$w : 2$
 $d_c \times \sqrt{2}$

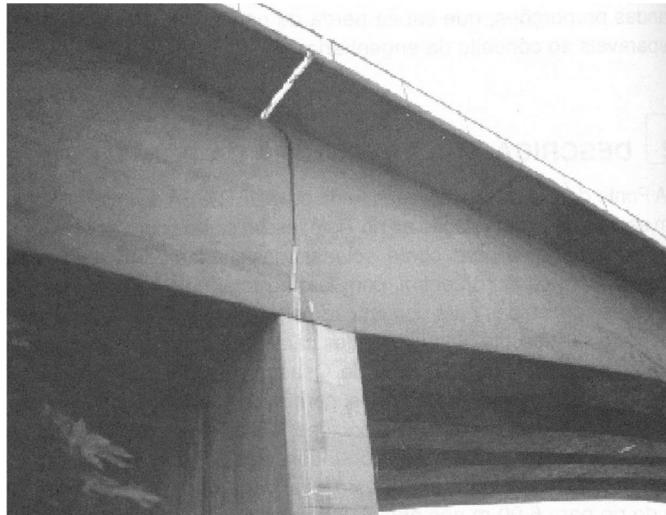
Ponte dos Remédios

Vista lateral da rachadura

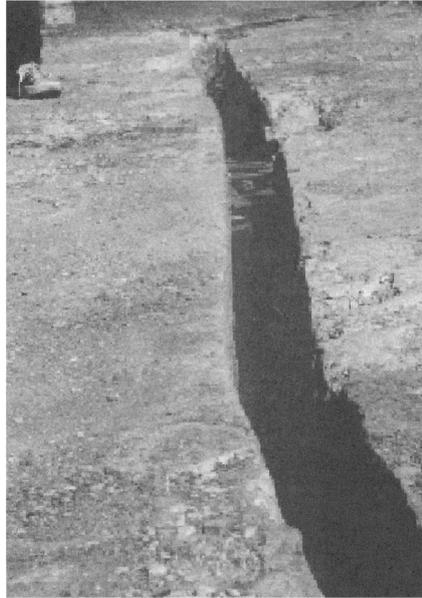
Vista superior da rachadura
