# *Reforço Estrutural Pilar P4 – Fase 2*

**Paulo Helene & Douglas Couto**

***Localização: Centro – Rio de Janeiro, RJ.***

***36 pavimentos + 5 subsolos***

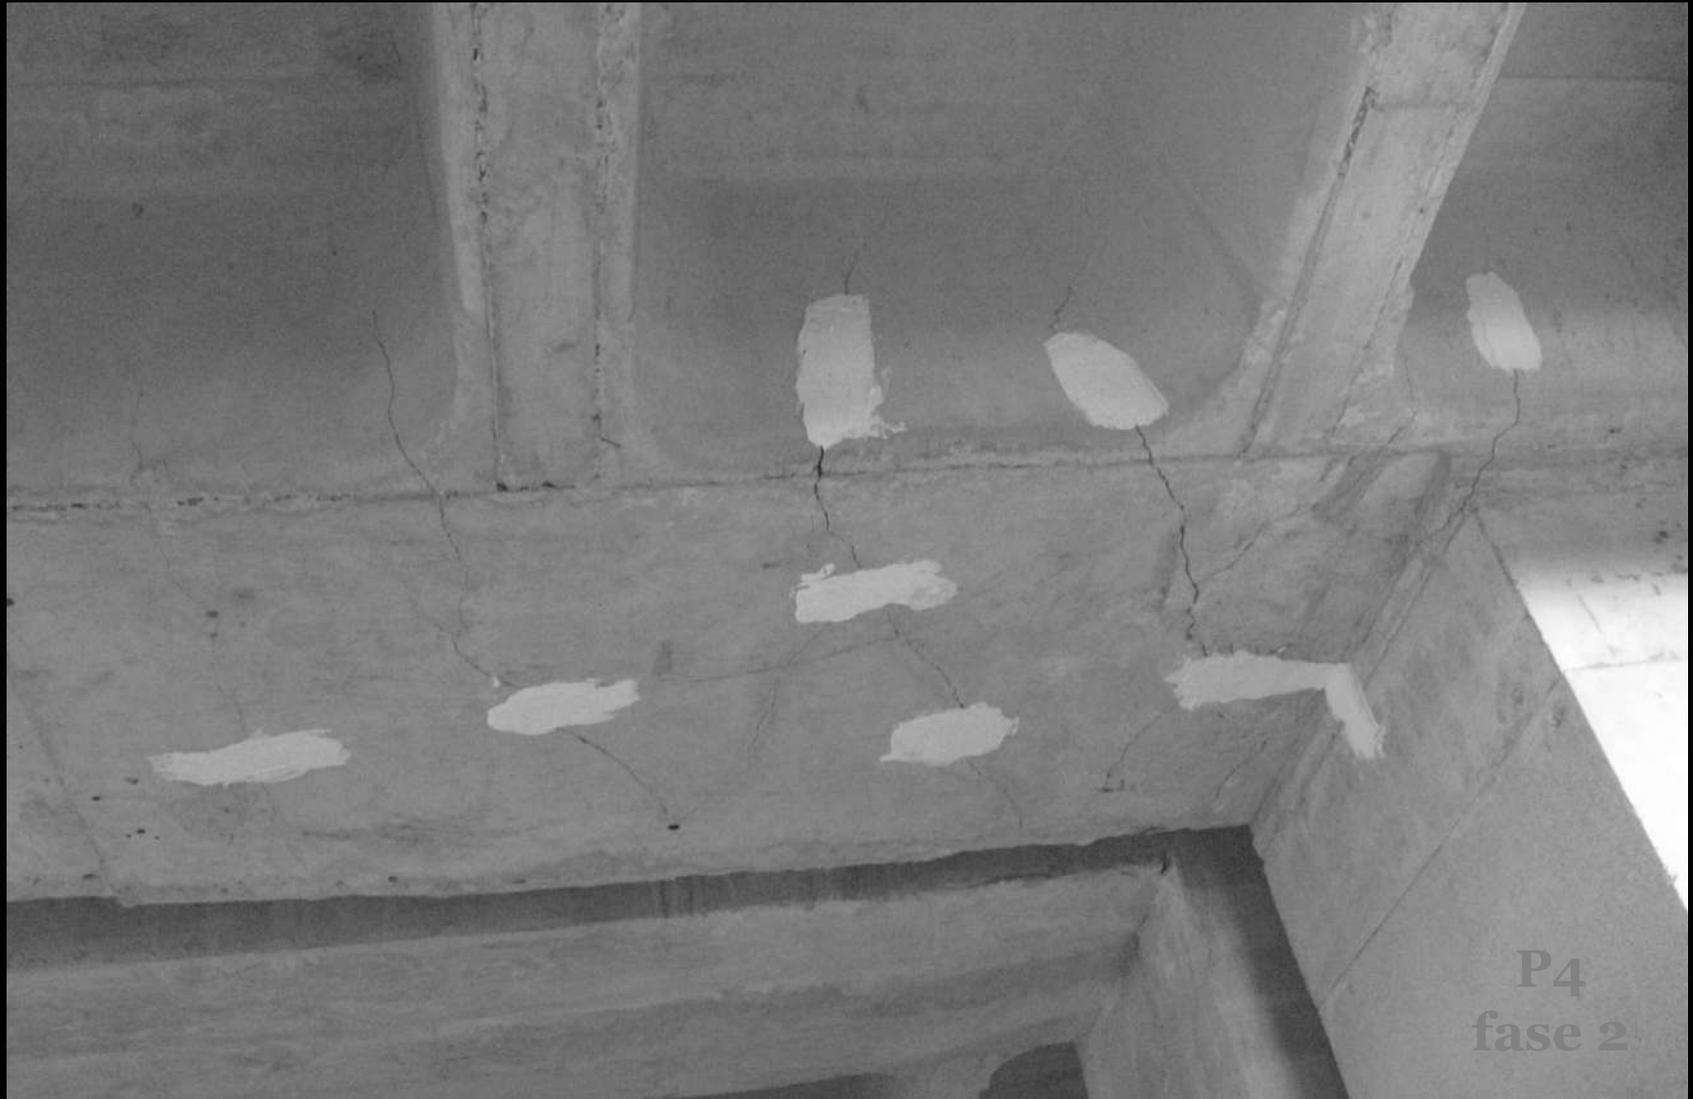
**Fissuras em Vigas**

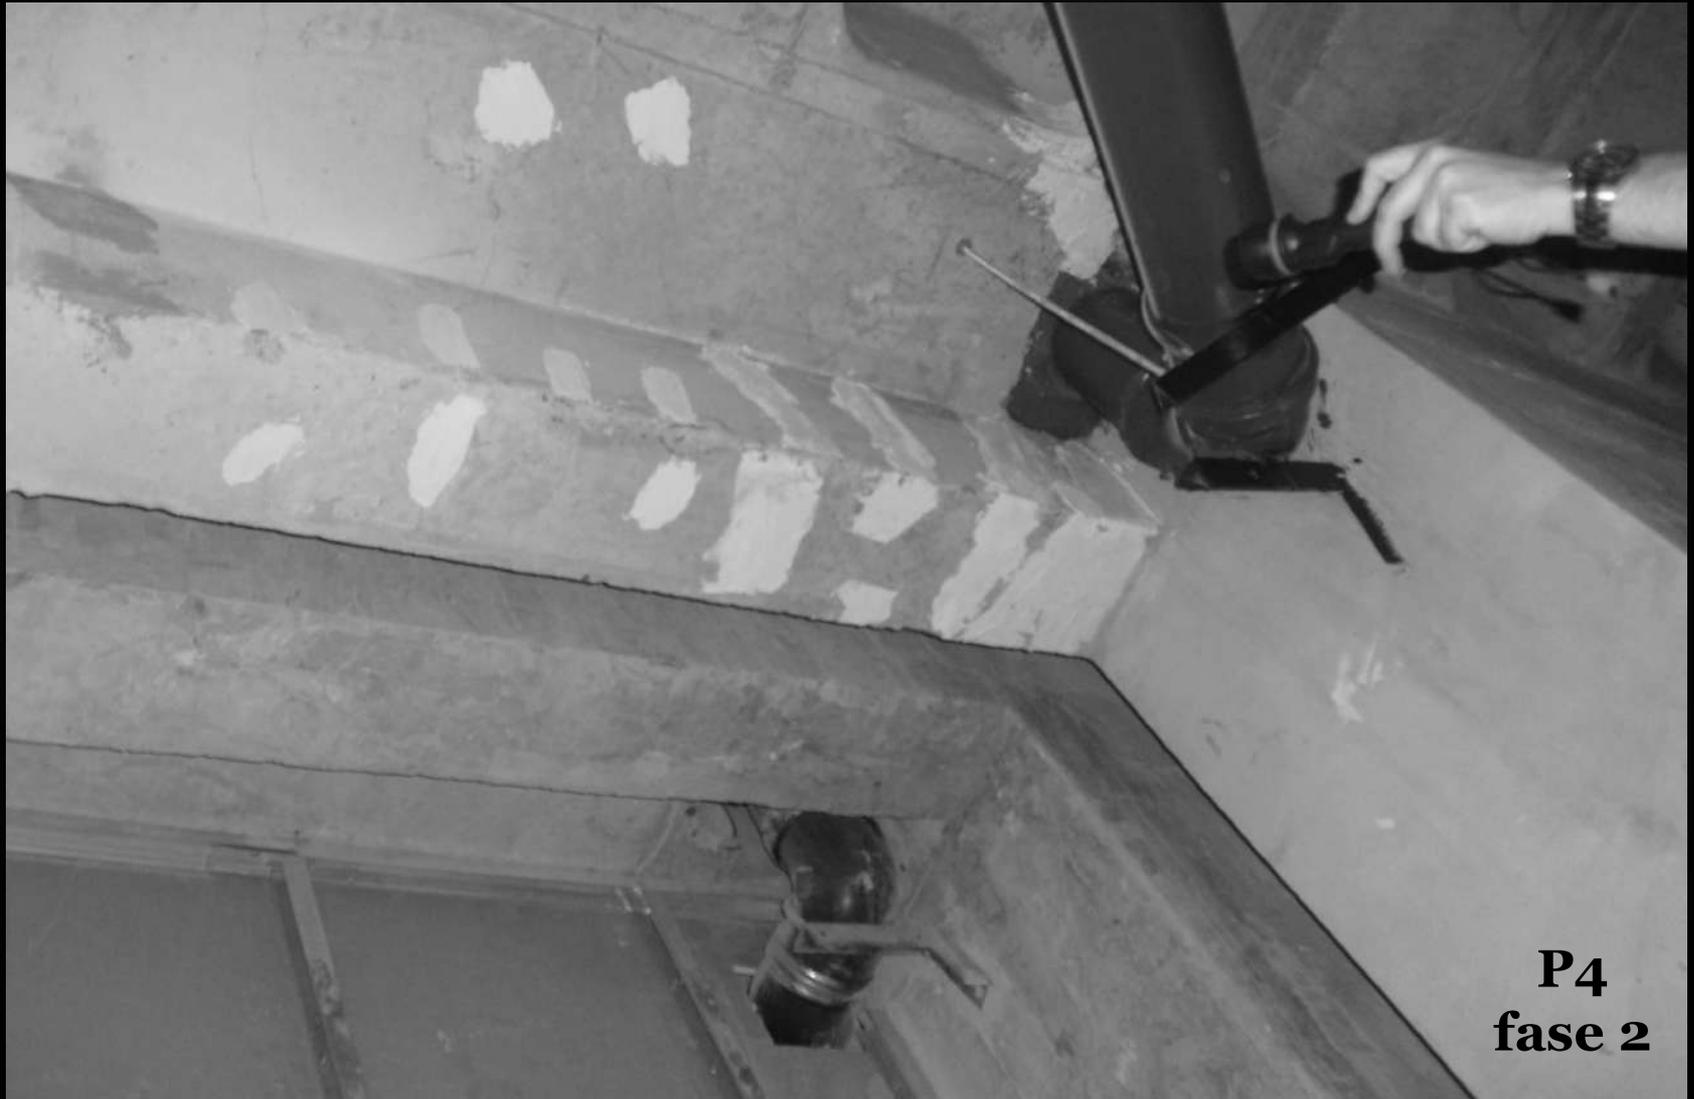
**Fissuras em Vigas**

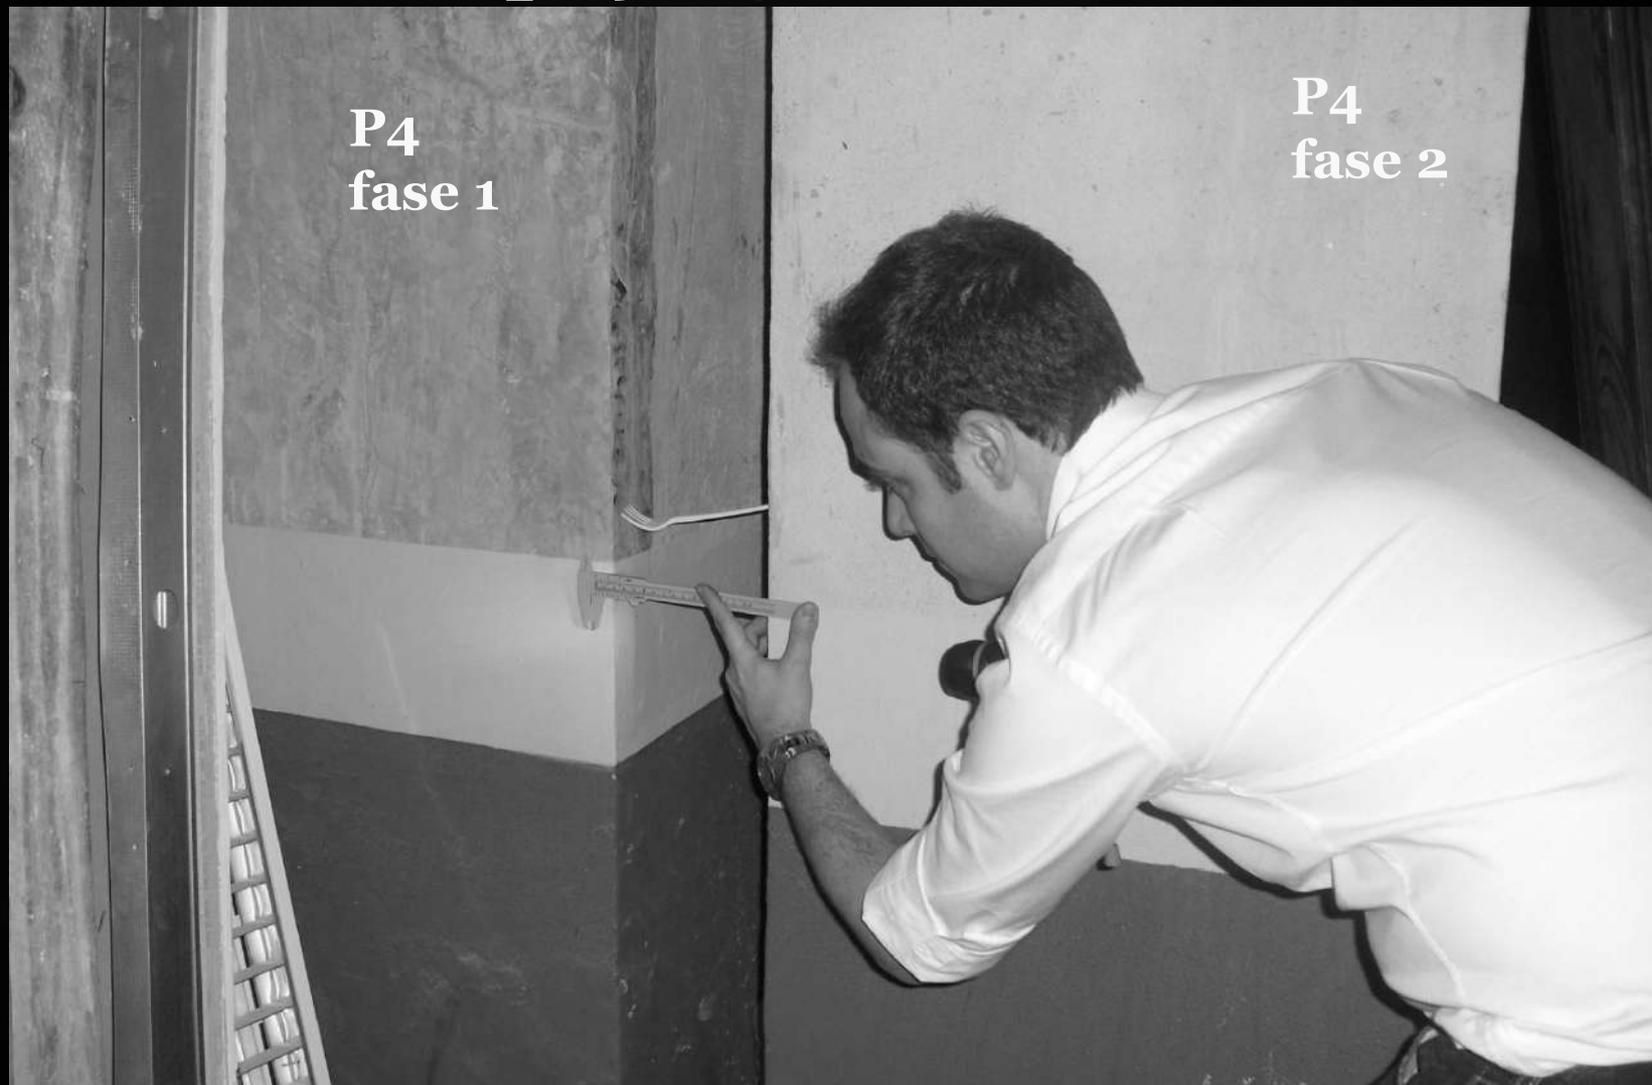
**Desnivelamento nível S4**

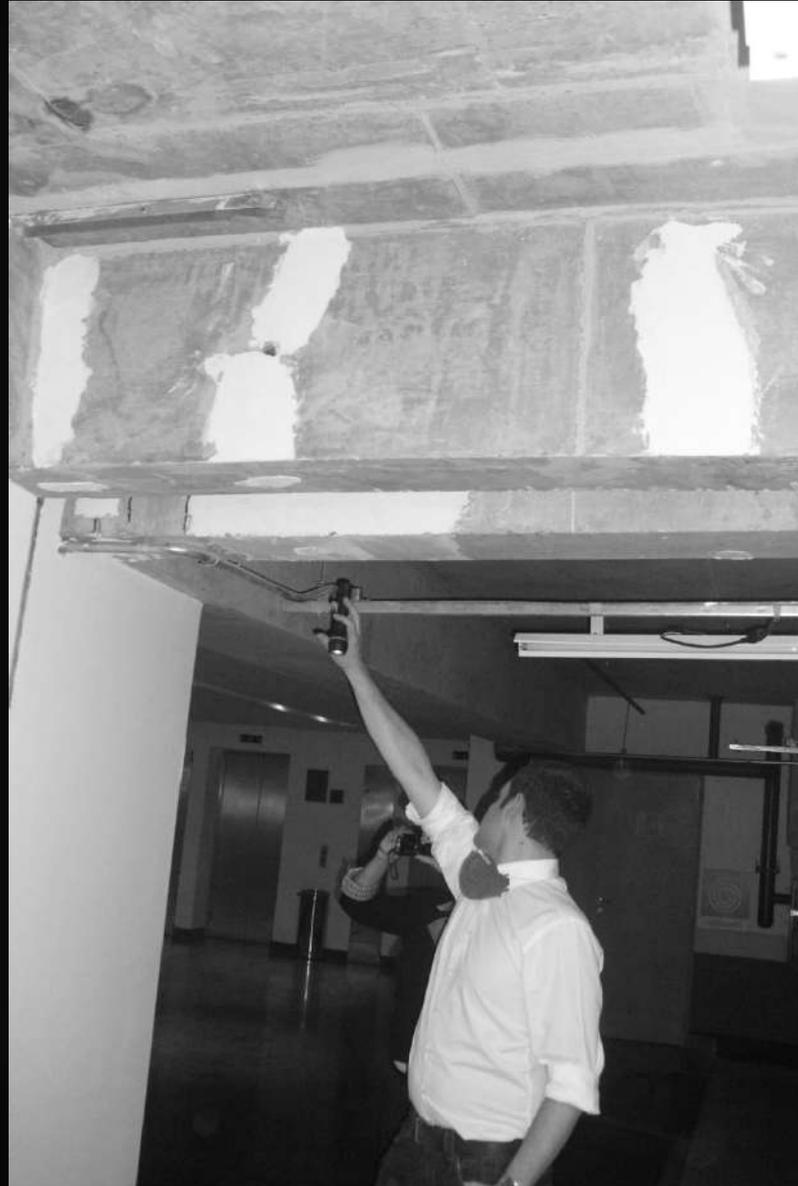
**Desnívelamento e fissuras em vigas**

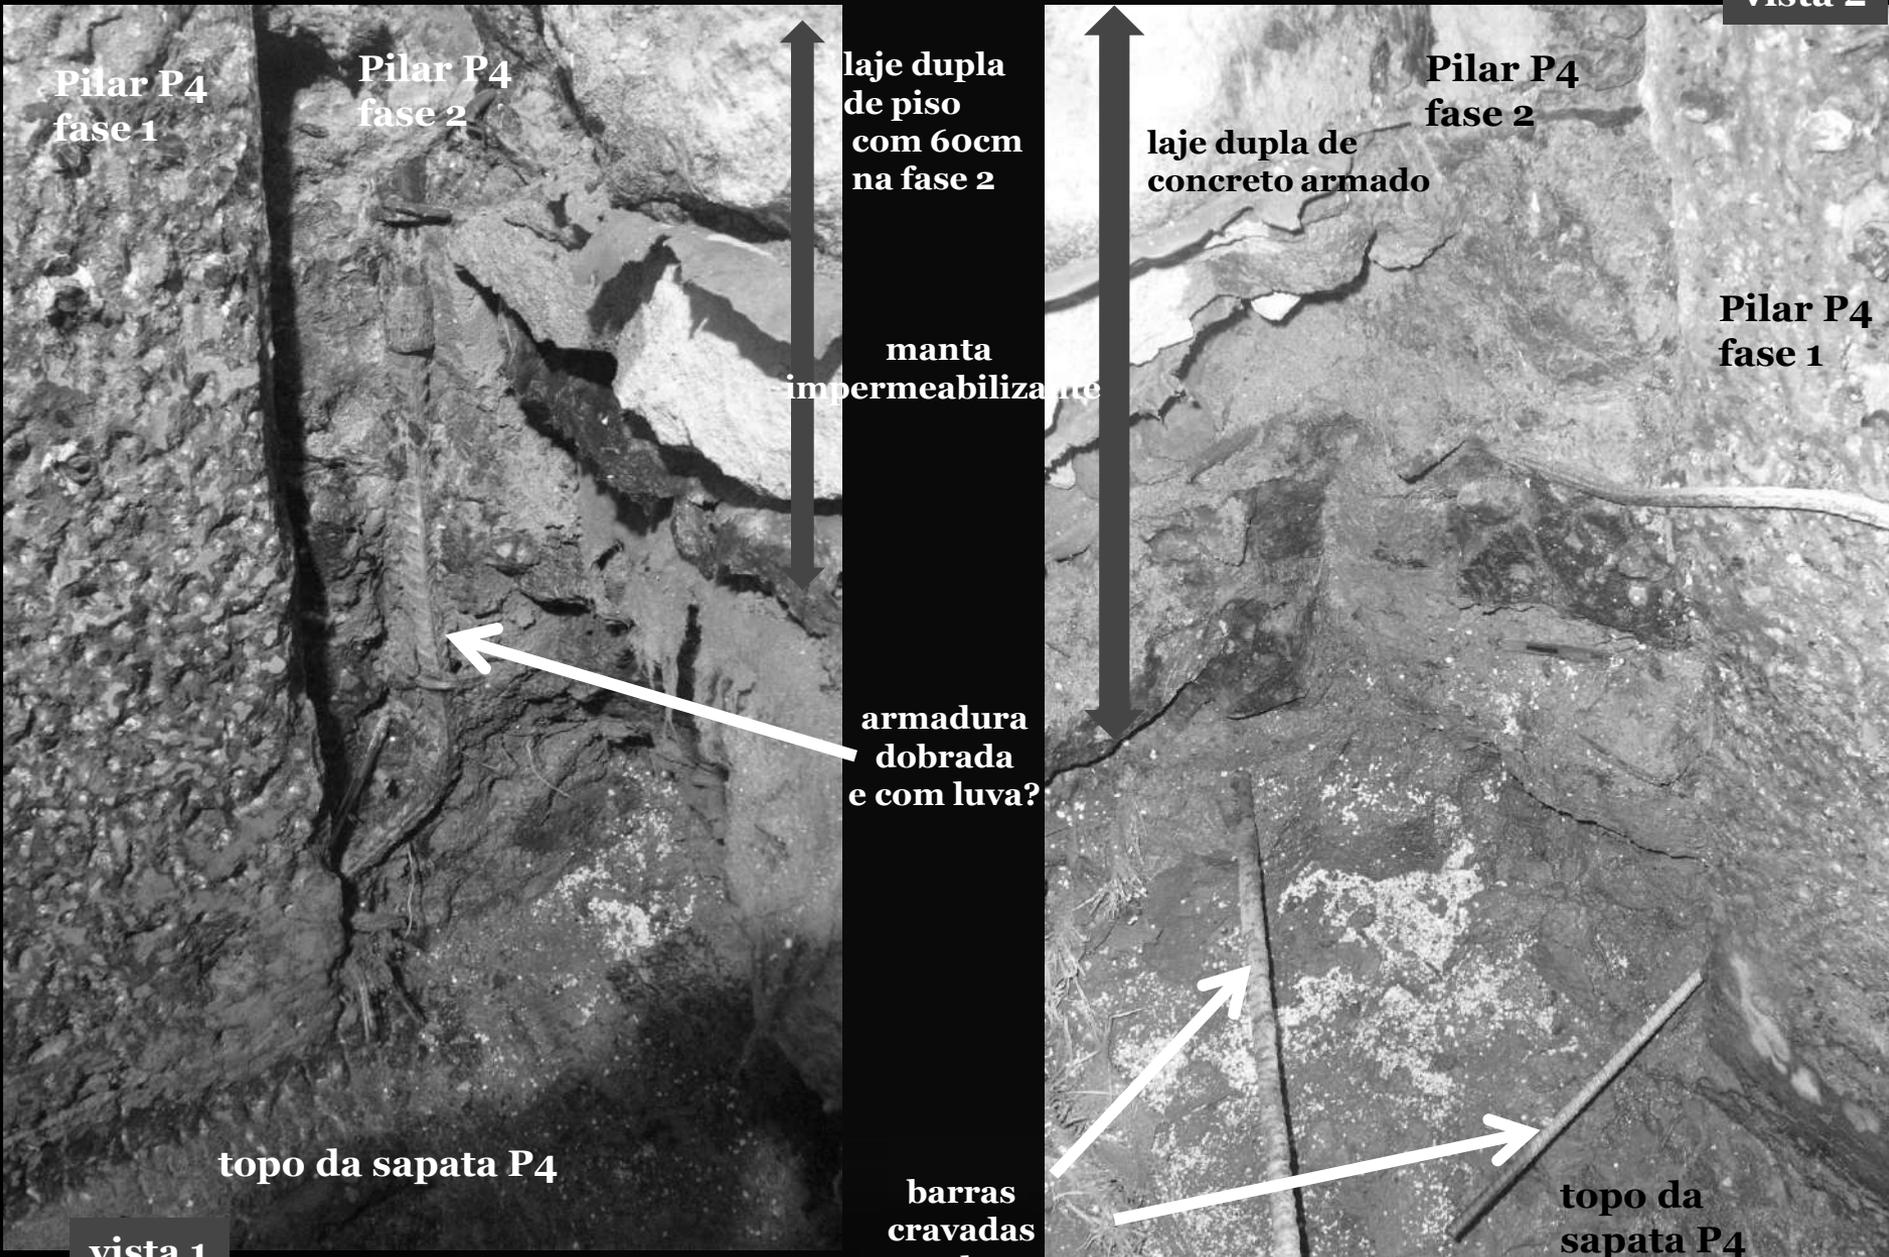
# Diagnóstico preliminar

laje dupla  
de piso  
com 60cm  
na fase 2

manta  
impermeabilizante

laje dupla de  
concreto armado

armadura  
dobrada  
e com luva?

barras  
cravadas  
manualmente

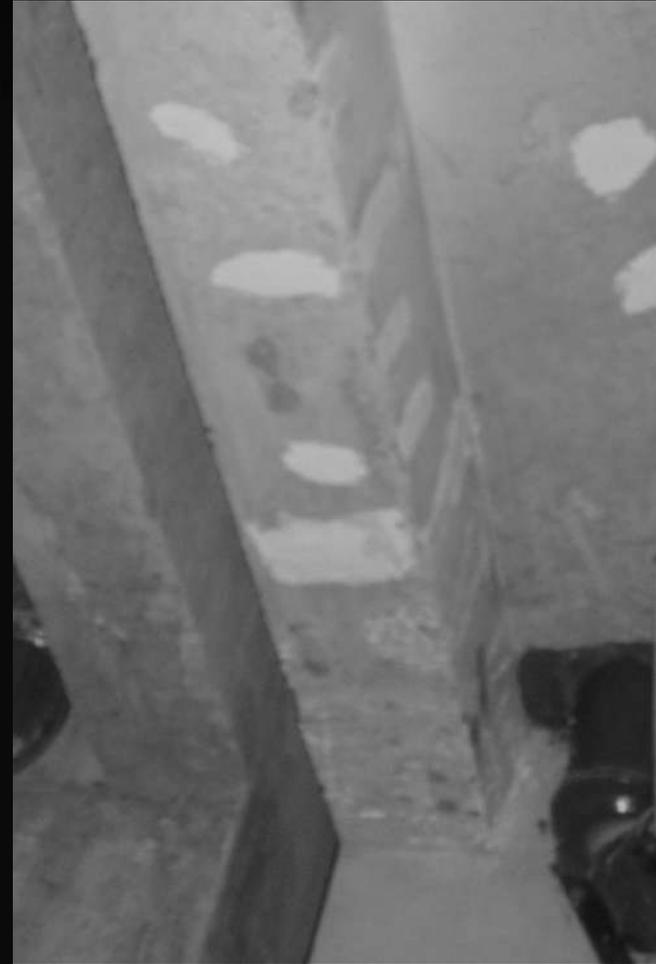
**colagem de plaquetas de vidro 2mm para controle de eventual movimento de fissuras**

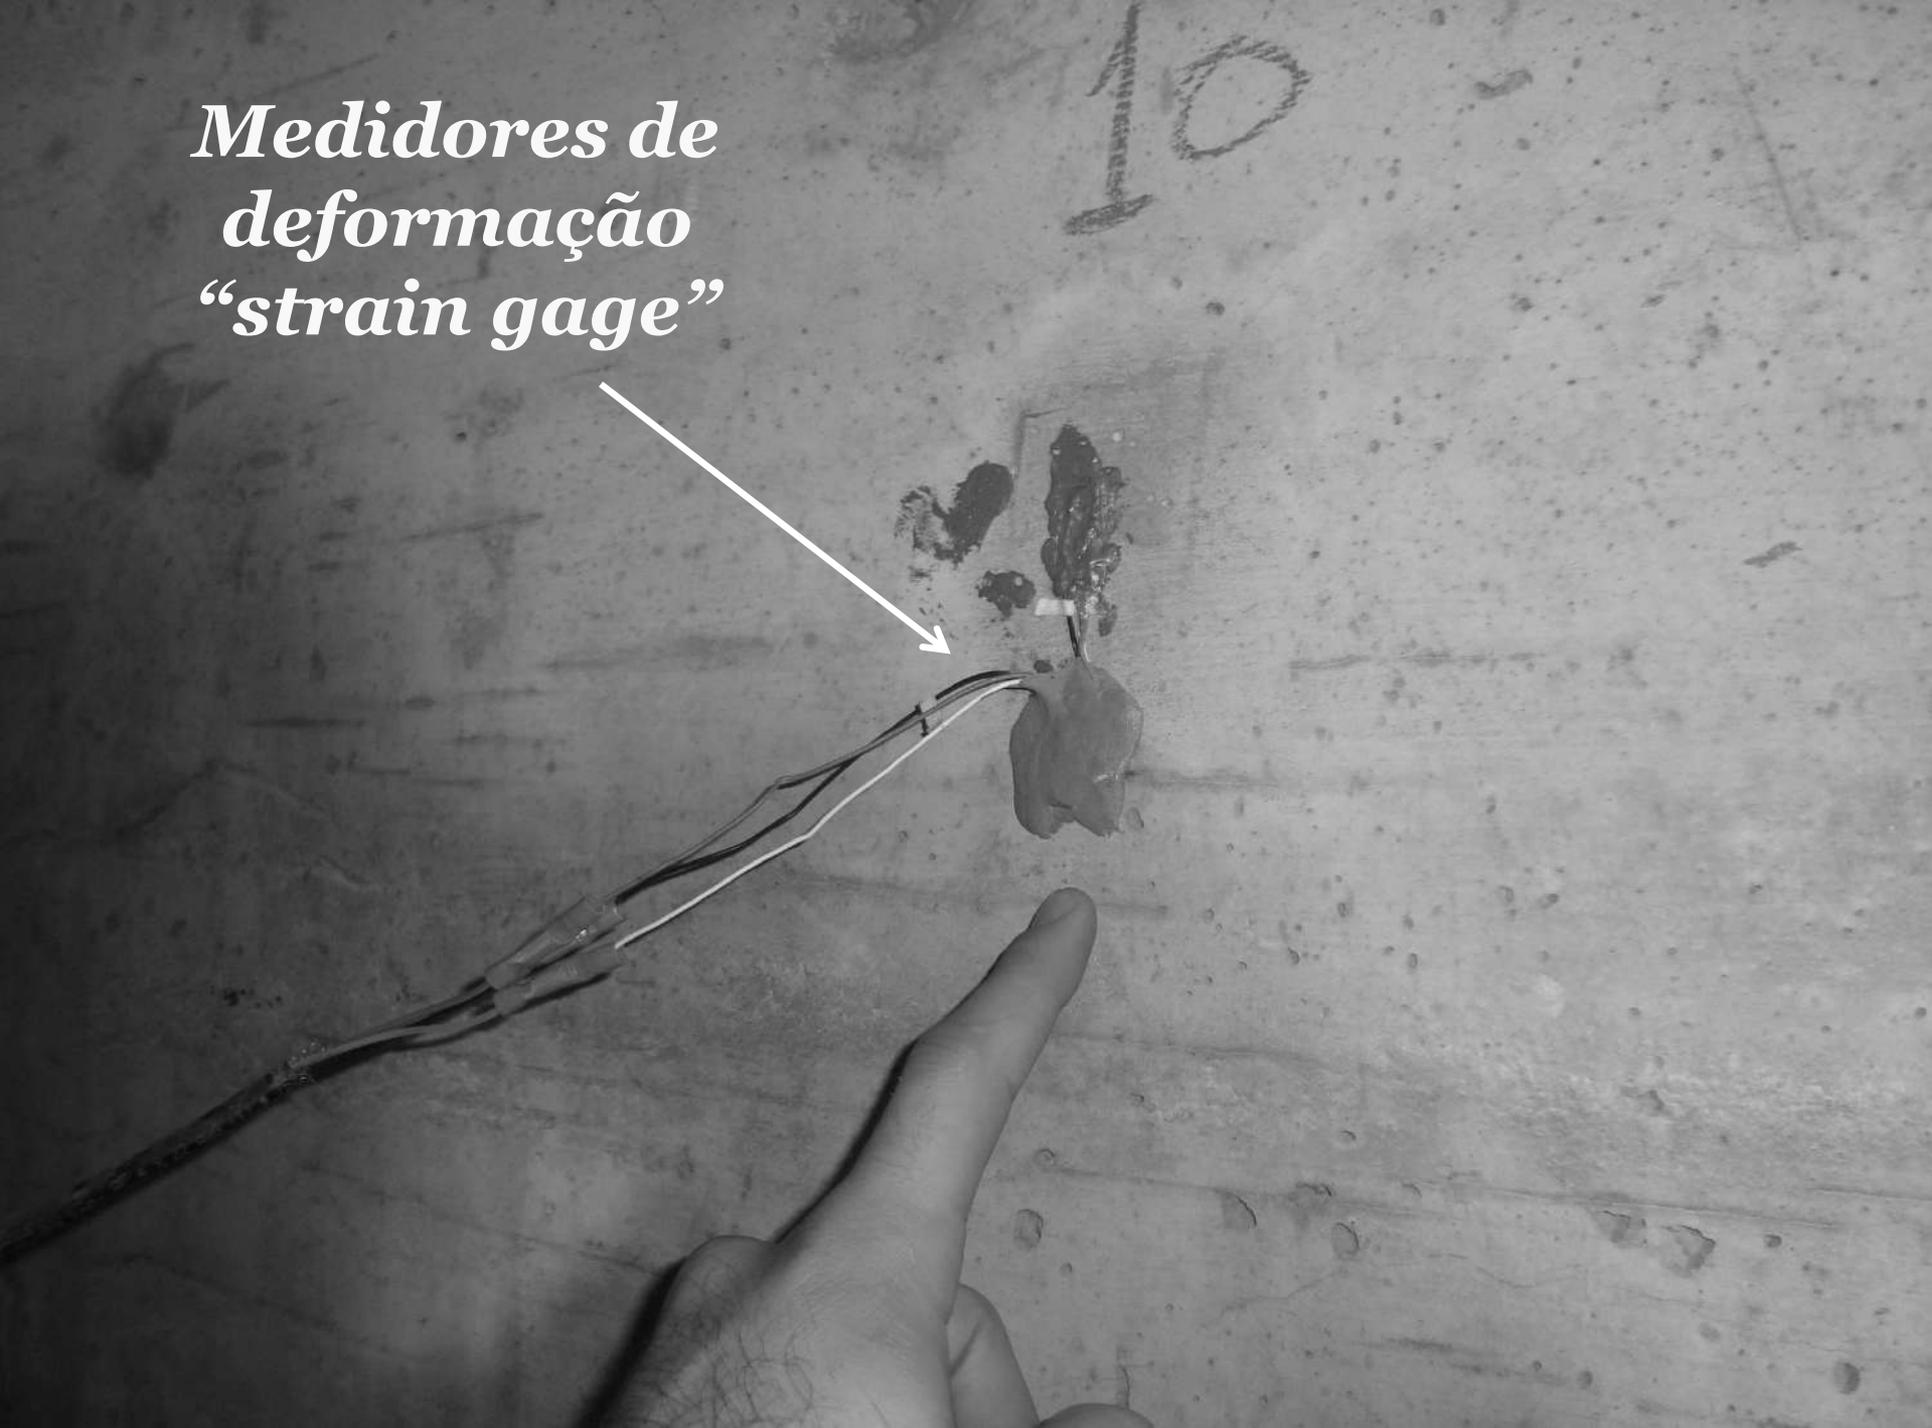
*Medidores de  
deformação  
“strain gage”*

# *Instrumentação dos pilares*

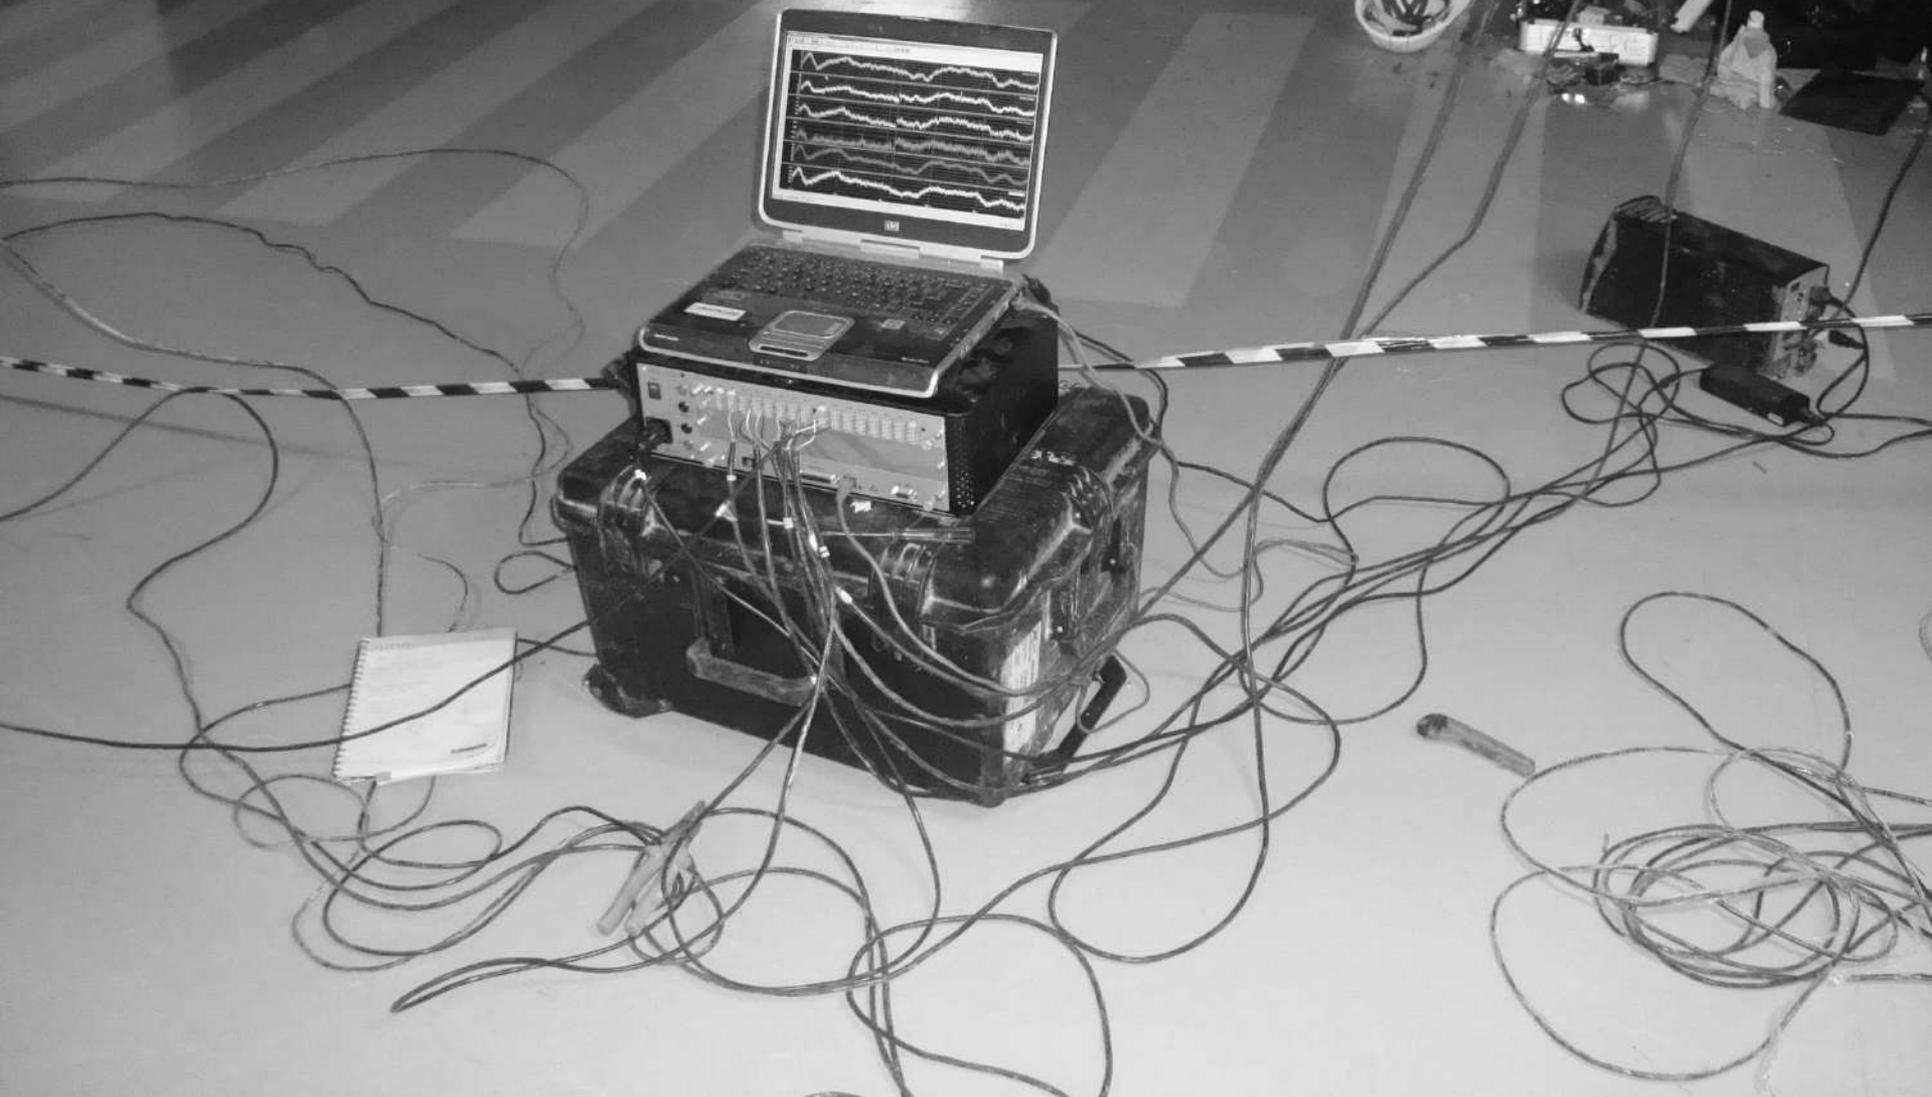
# *Monitoração dos sensores*

**SG 6**

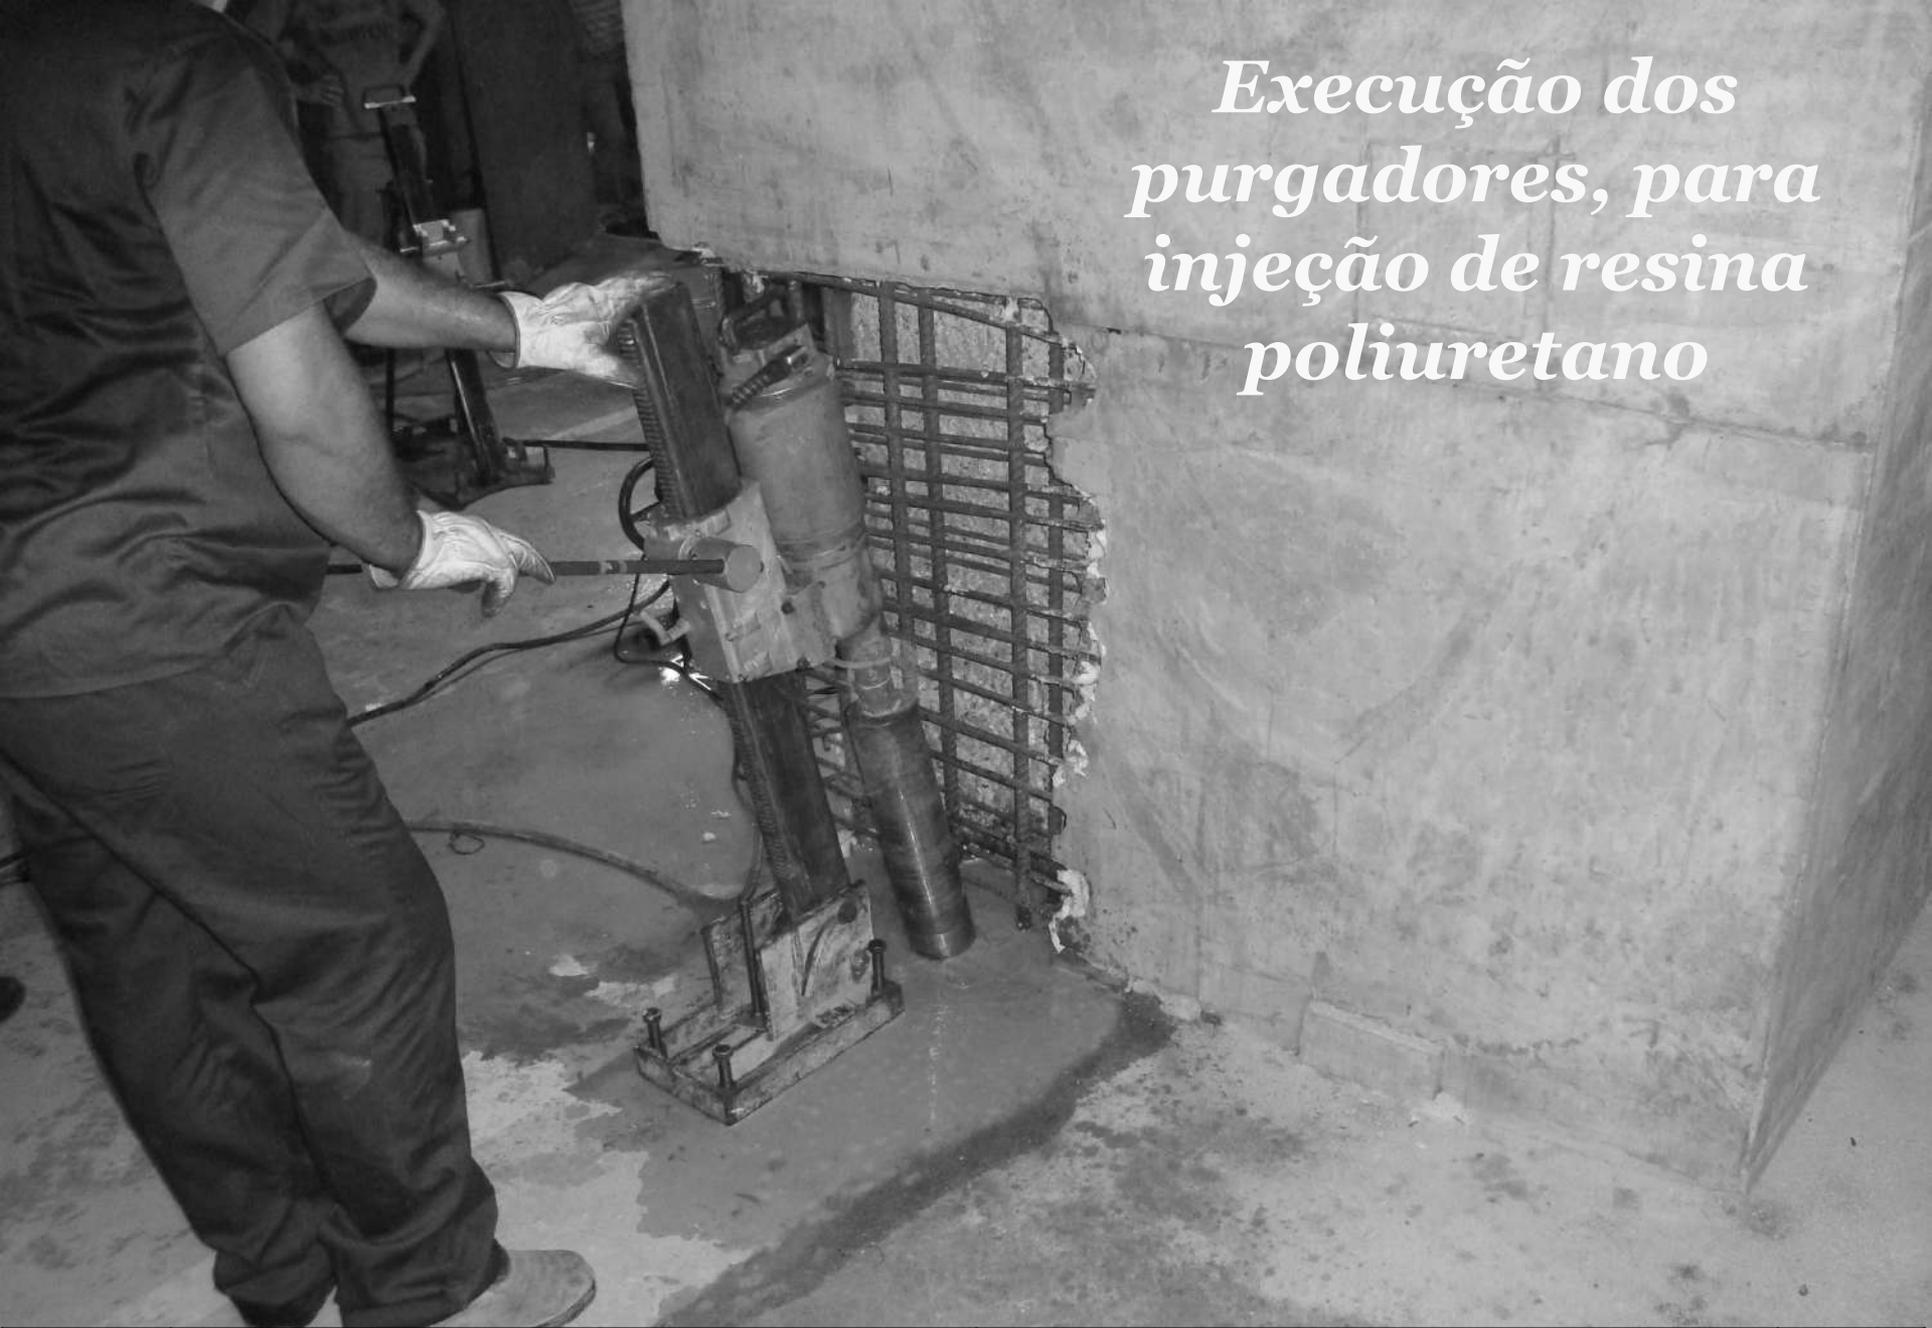
*Execução dos  
purgadores, para  
injeção de resina  
poliuretano*

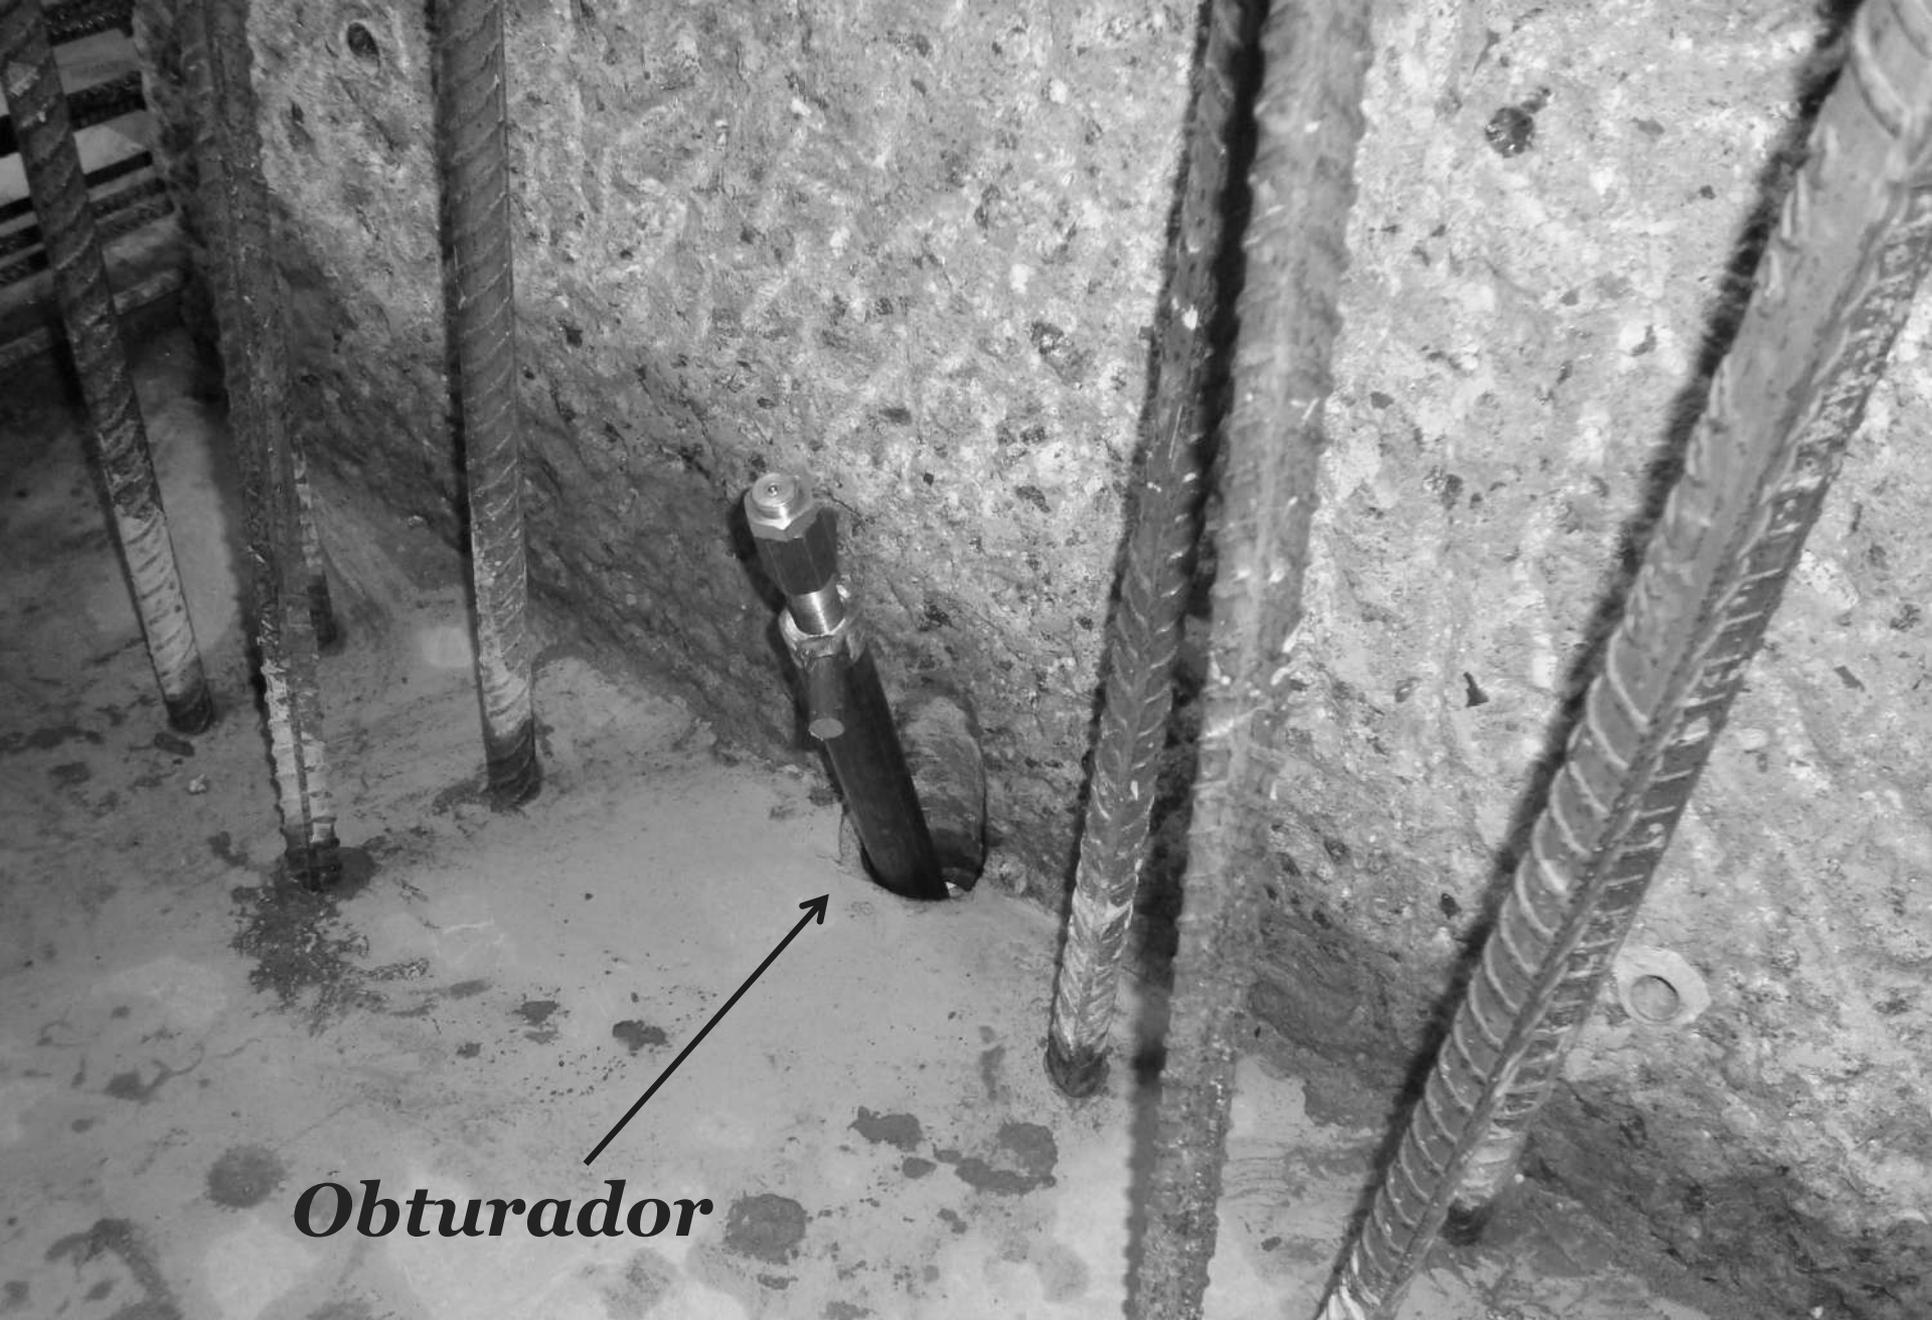
*Injeção de  
Poliuretano  
Estrutural*

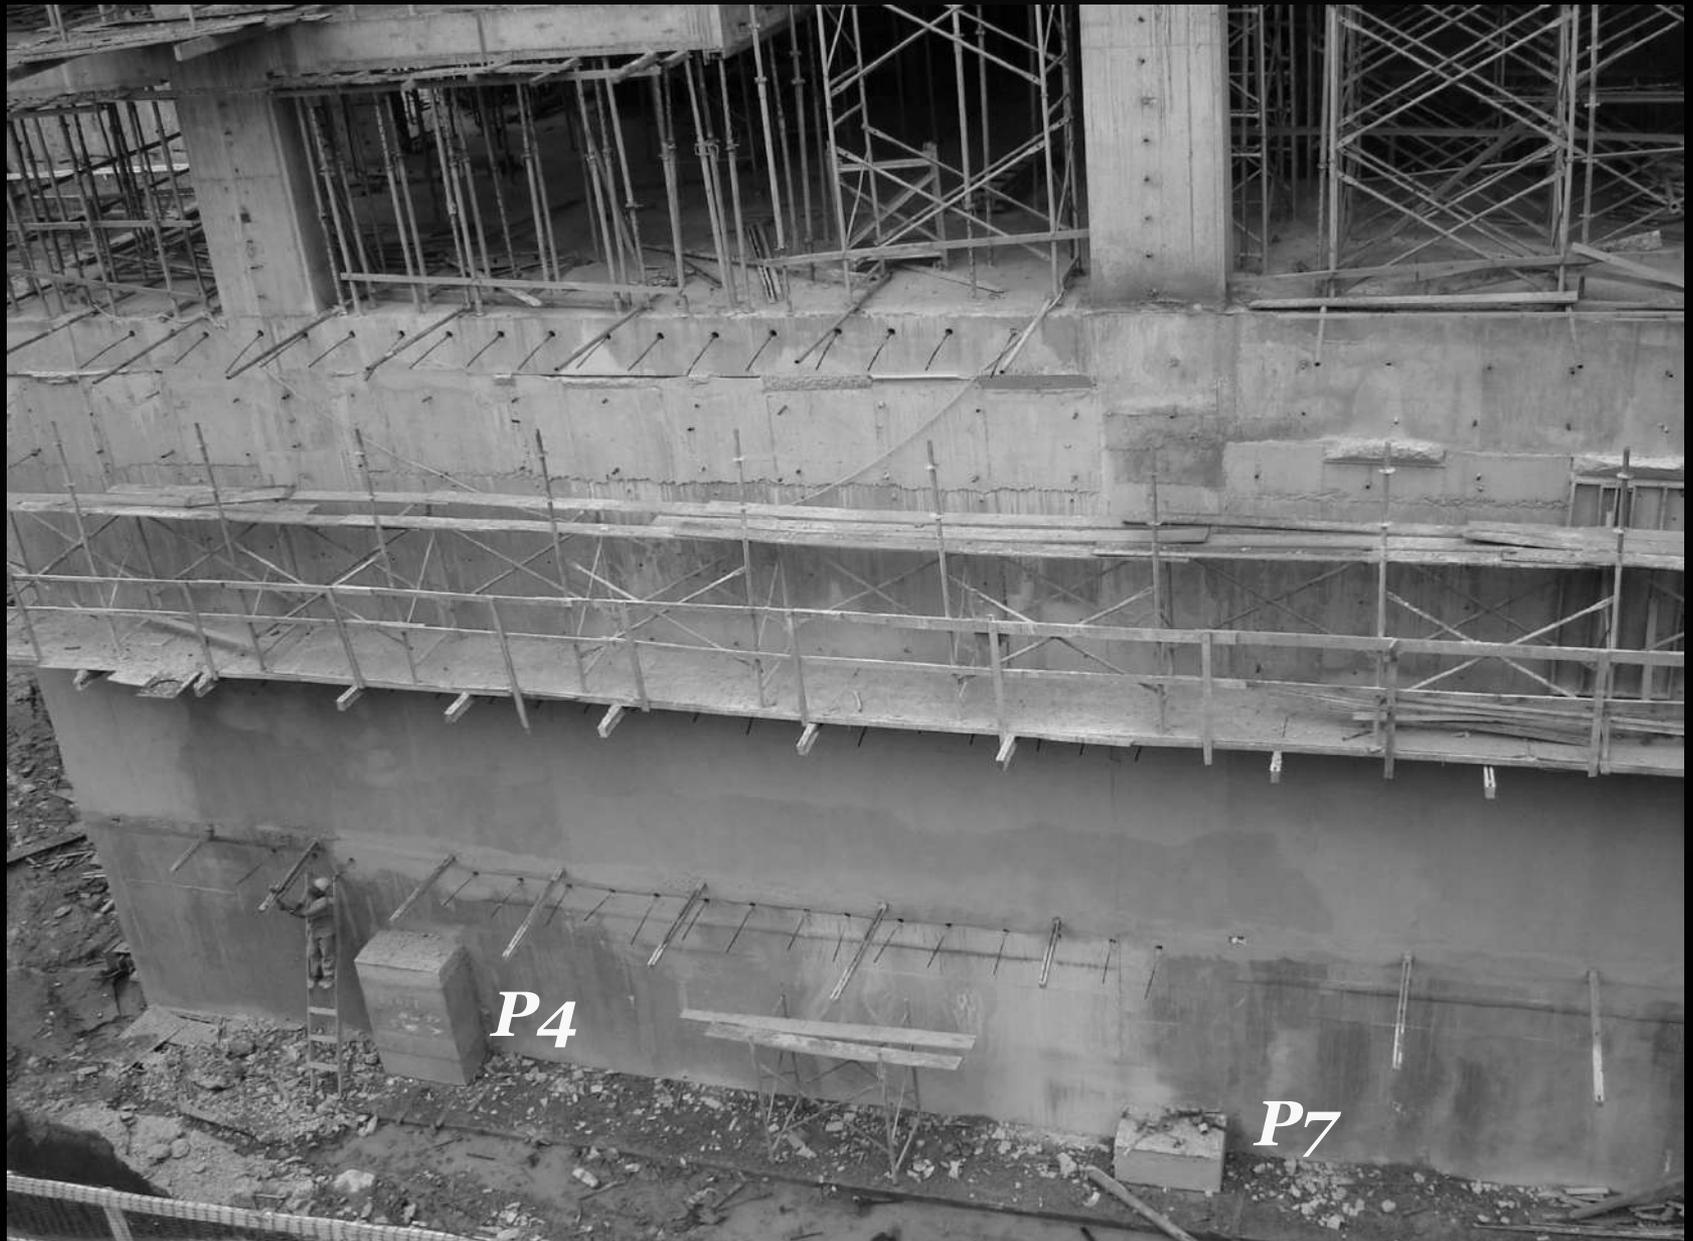
# *Hipóteses prováveis...*
