# *Reforço Estrutural Pilar P4 – Fase 2*

**Paulo Helene & Douglas Couto**

***Localização: Centro – Rio de Janeiro, RJ.***

***36 pavimentos + 5 subsolos***

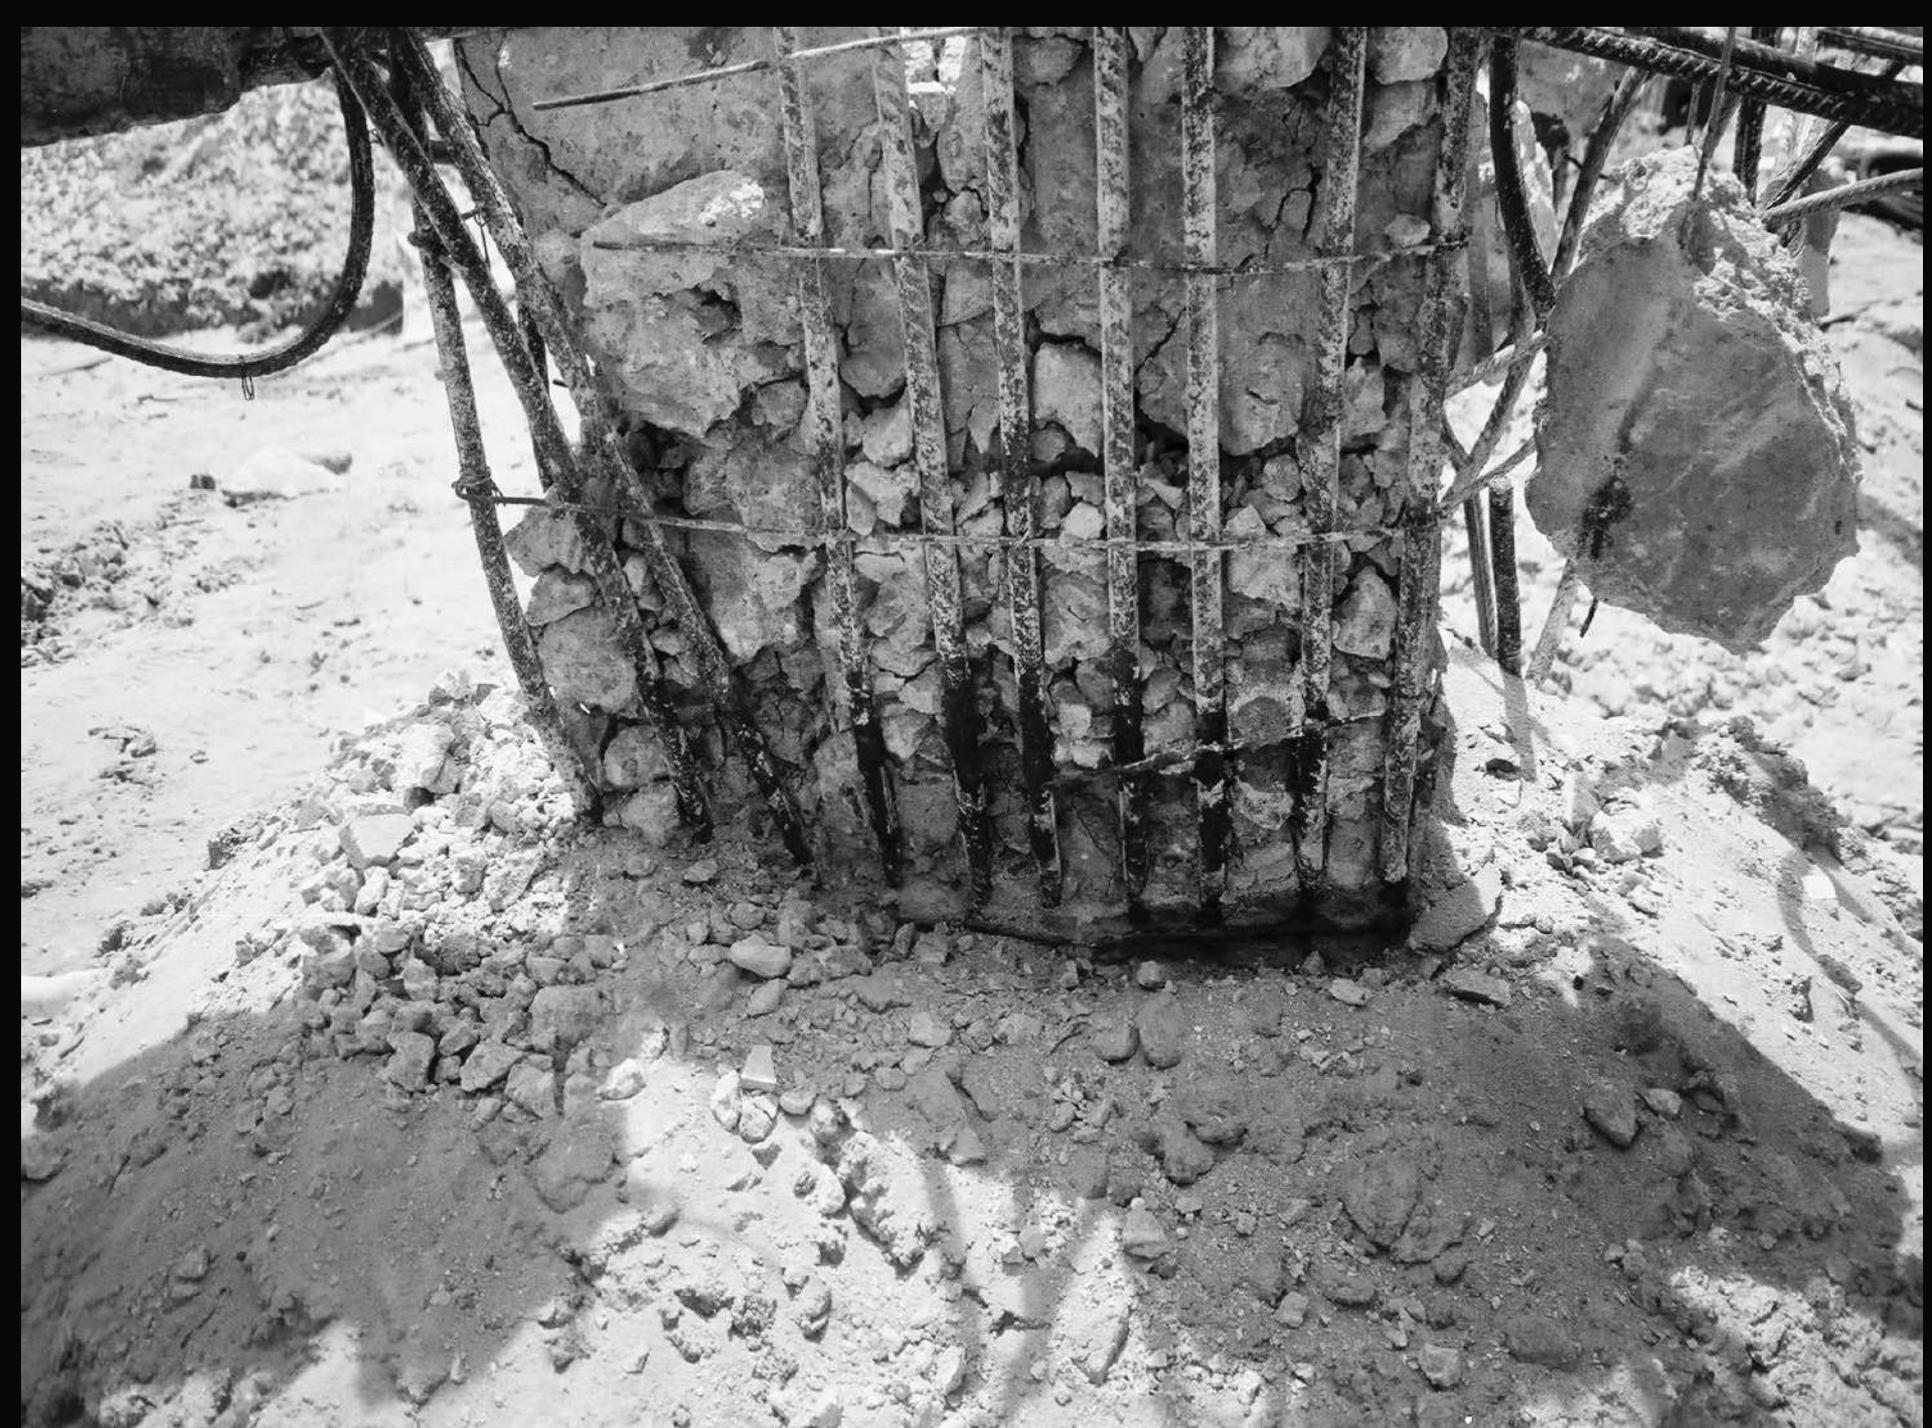
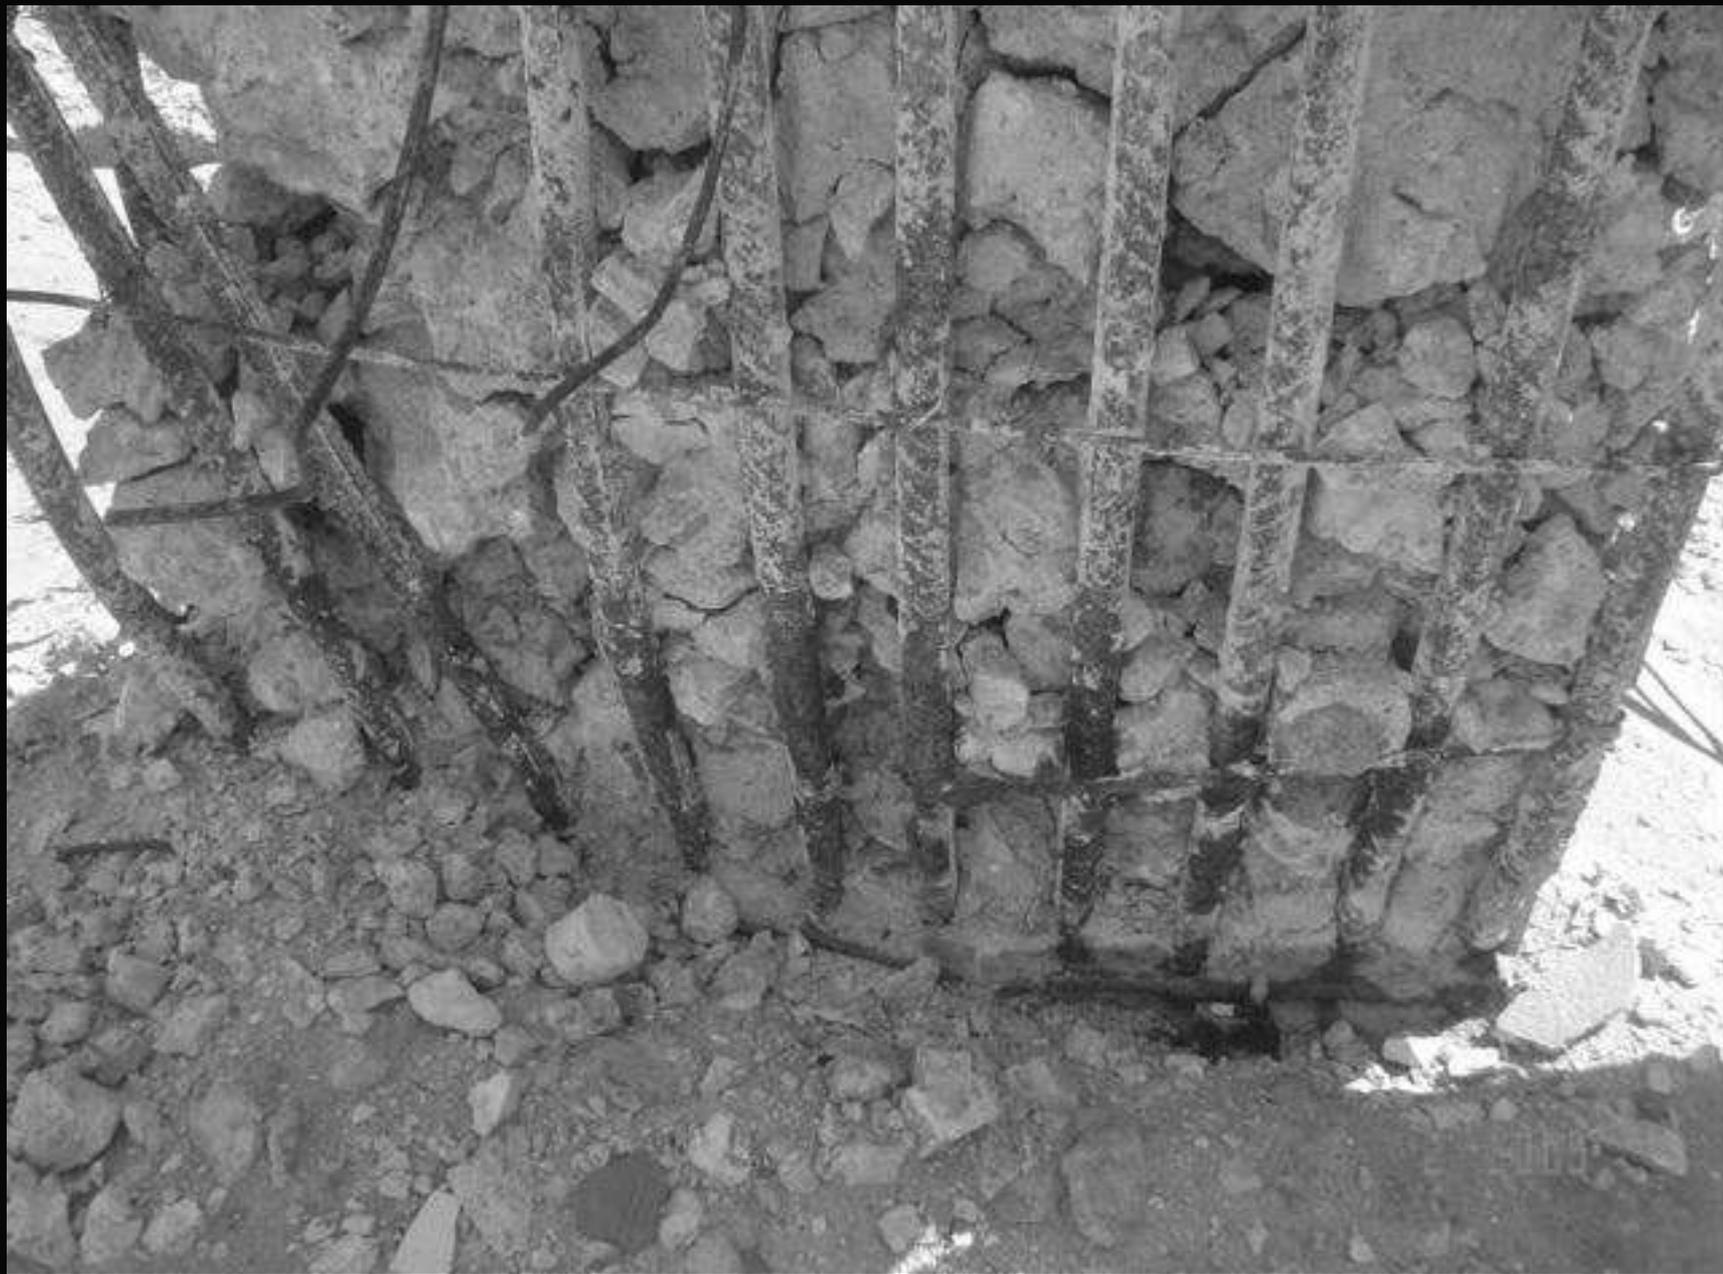
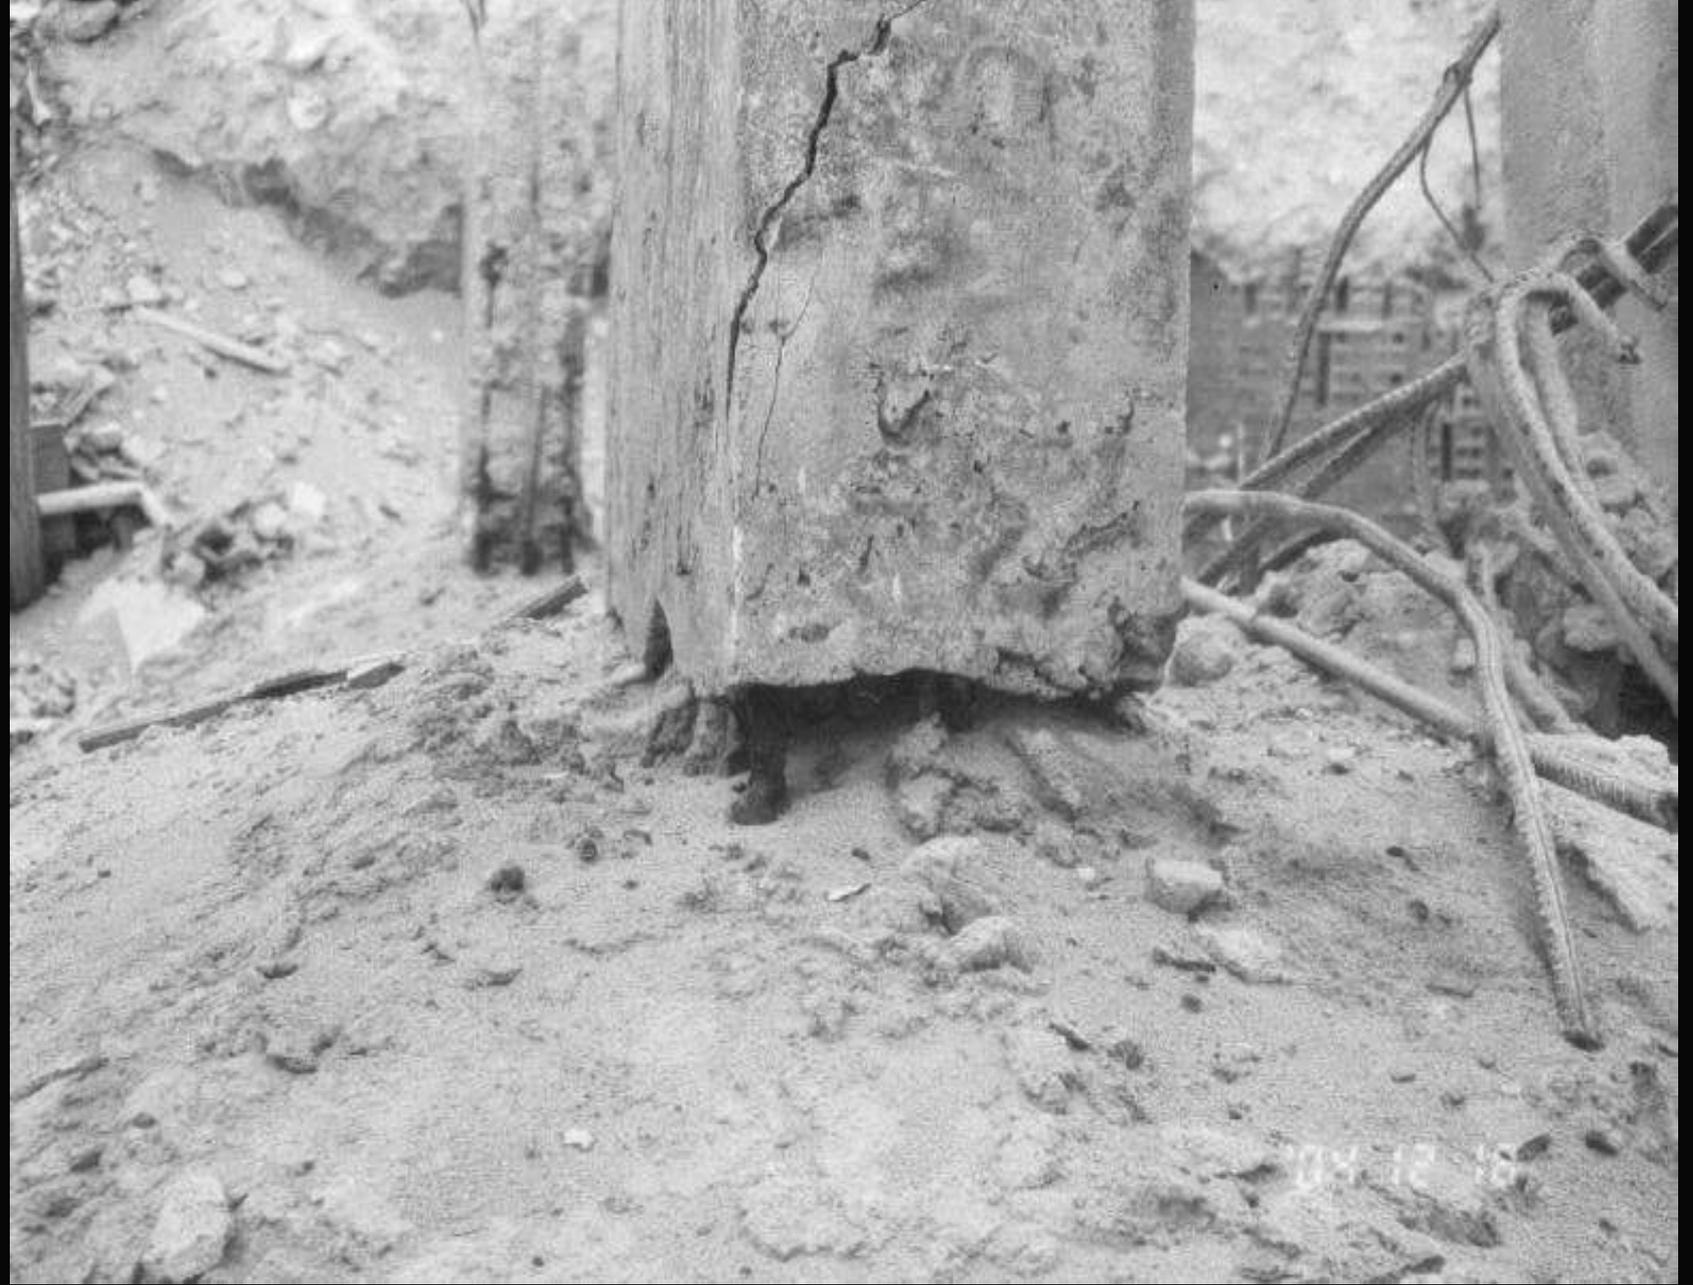
Ligação pilar - sapata com redução da  
seção transversal do pilar

Ligação pilar - sapata com redução da seção transversal do pilar

> 20cm!!!
