Inspetor I – Inspeção de Estruturas de Concreto segundo a NBR 16230:2013

aula 2:
**Introdução à Patologia e Terapia
das Estruturas de Concreto**

Paulo Helene

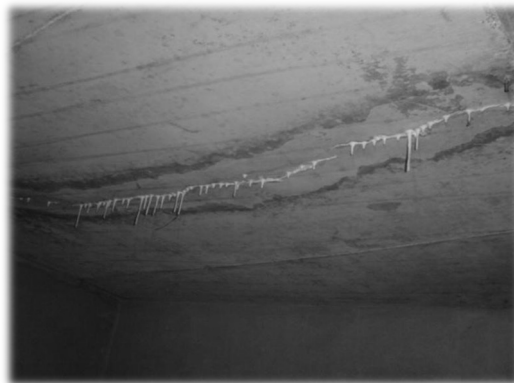
Edifício da
Engenharia Civil
POLI.USP

- carreamento de sais solúveis pela água, Ca(OH)_2

- Manchas esbranquiçadas na superfície CaCO_3
- Eflorescência, pode até formar estalactites
- Aumento da porosidade interna do concreto
 - Redução do pH com risco de corrosão

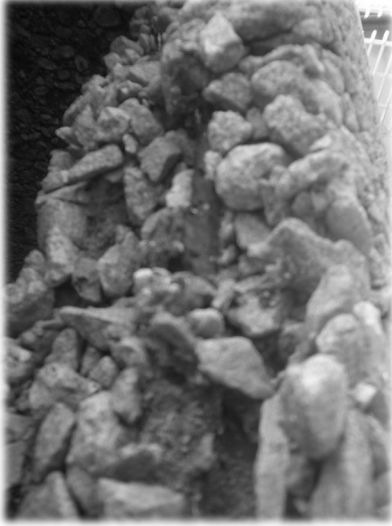
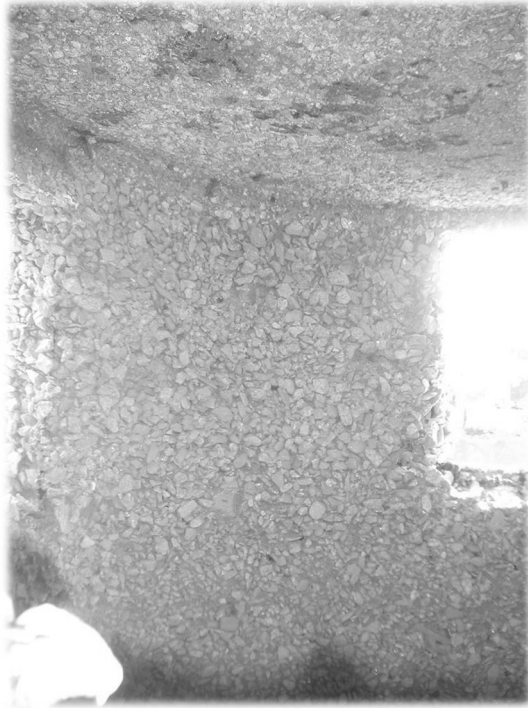
Ataque ácido

- Remoção da pasta e exposição dos agregados;
- Aumento da porosidade do concreto;
- Diminuição da resistência;
- Despassivação e posterior corrosão das armaduras.

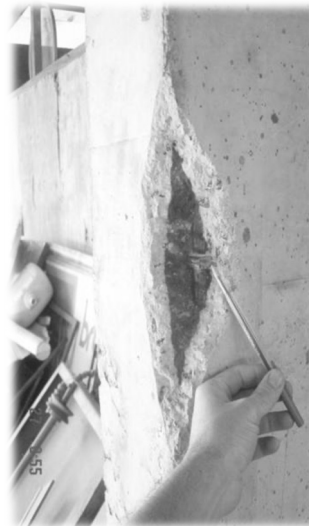
6.3.3 Aço → **Corrosão de Armaduras** Despassivação por carbonatação

- Ca(OH)_2 --- $\text{pH} \geq 12$
(aço passivado)
- $\text{CO}_2 + \text{Ca(OH)}_2 \Rightarrow \text{CaCO}_3 + \text{H}_2\text{O}$

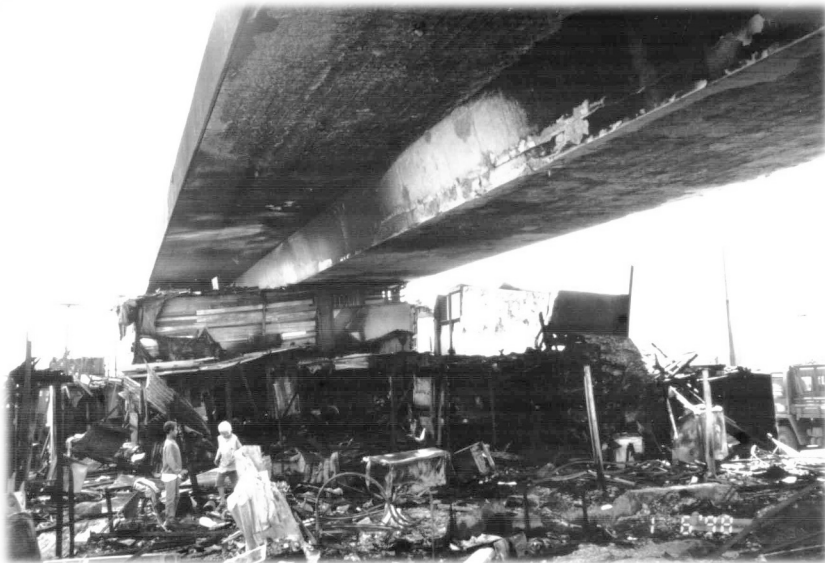
Ação do fogo

- Escurecimento da superfície do concreto;
- Deposição de fuligem (material carbonizado);
- Deterioração de revestimentos e destacamento;
- Calcinação do concreto de cobrimento;
- Aparecimento de fissuras (400°C);
- Perda de resistência mecânica;
- Desagregação e posterior destacamento do concreto de cobrimento (600°C);
- Exposição e rápida perda de resistência do aço;

- Perda de aderência entre aço e concreto (descaracteriza comportamento estrutural previsto no projeto);
- Aumento de flechas e deformações;
- Ruptura parcial ou total.

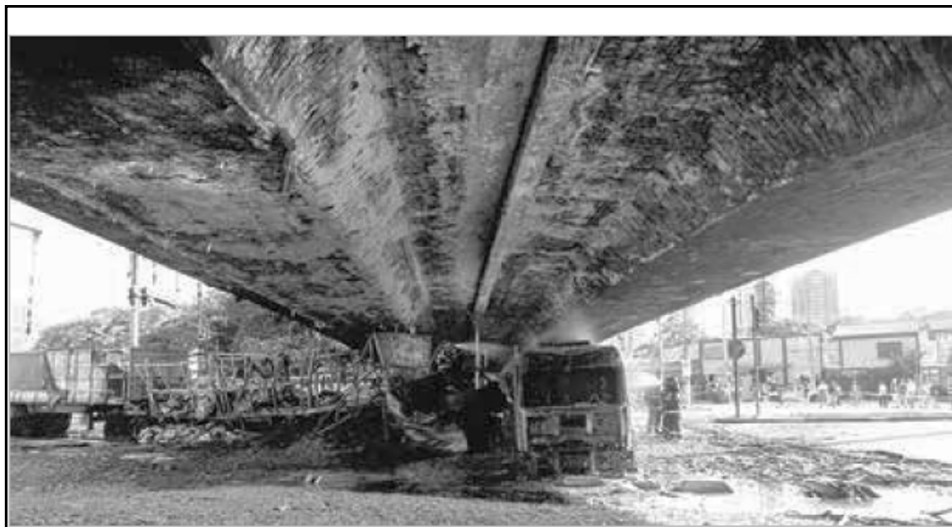
► **Figura 1**
Vista inferior do vão central do Viaduto Santo Amaro, após ser atingido por incêndio
