Patologia das Estruturas de Concreto
Mitos & Verdades

Fissuras em Estruturas de Concreto, Alvenarias e Revestimentos

Paulo Helene
Diretor PhD Engenharia
Conselheiro Permanente IBRACON
Prof. Titular Universidade de São Paulo
Presidente Honorífico ALCONPAT Internacional
fib(CEB-FIP) Model Code for Service Life Design
Conselheiro CNTU e SEESP

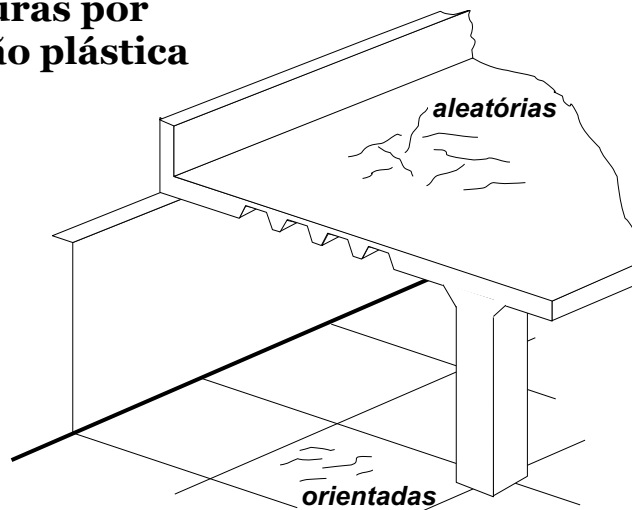
Fissuras por retração plástica

- Ocorre entre a primeira e a sexta hora após o lançamento do concreto, pela evaporação da água exsudada
- São fissuras mapeadas
- Pode ser minorada por:
 - Redução do consumo de água
 - Redução da relação a/c
 - Cura adequada, antes e após desempenamento
- Se manifesta por fissuras largas e pouco profundas (menores que 30 mm de profundidade), são frequentes em peças planas

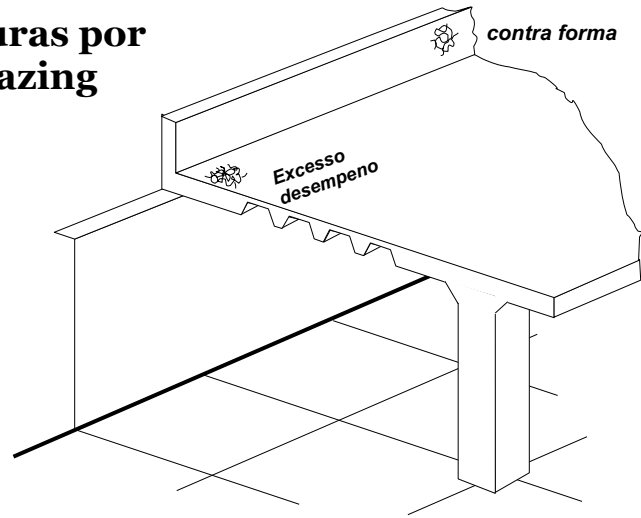
Fissuras por crazing

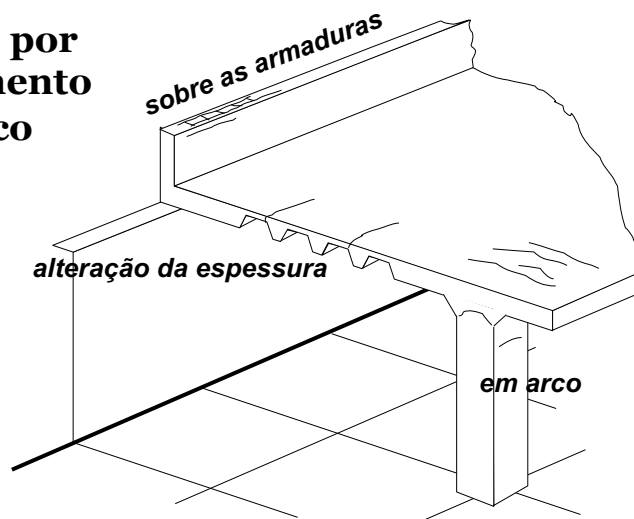
Fissuras por assentamento plástico

- Ocorre nas primeiras 3 h após o lançamento
- Ascensão da água de amassamento, devido à diferença da densidade dos componentes.
- Aumenta com o aumento da bitola da armadura, aumento da consistência e diminuição do cobrimento
- Ações preventivas:
 - Adição de finos
 - Redução da relação a/c
 - Redução da bitola
 - Estanqueidade de formas
 - adensamento eérgico

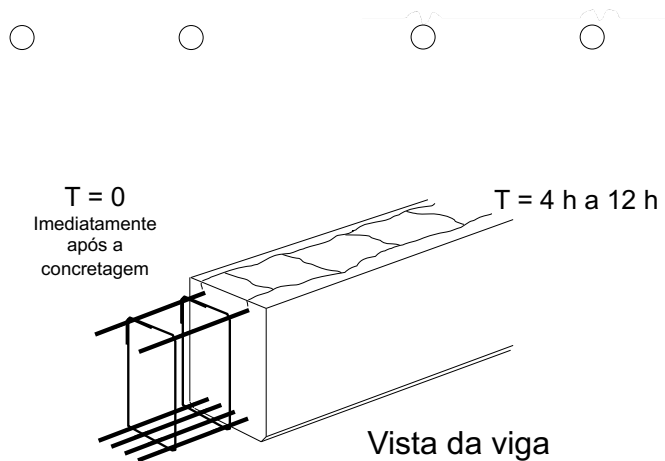
Fissuras por assentamento plástico

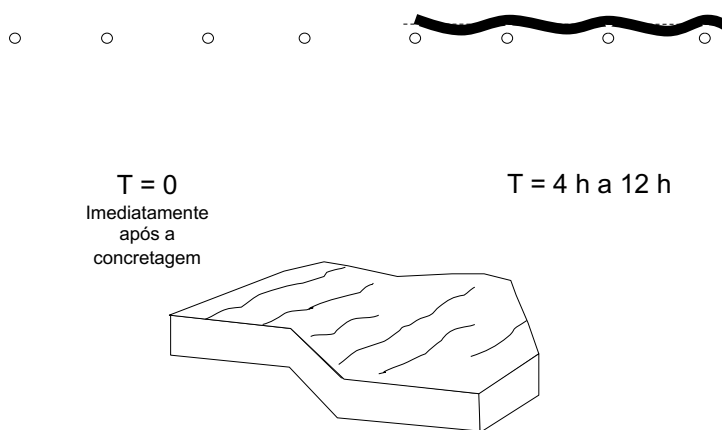
Fissuras por assentamento plástico

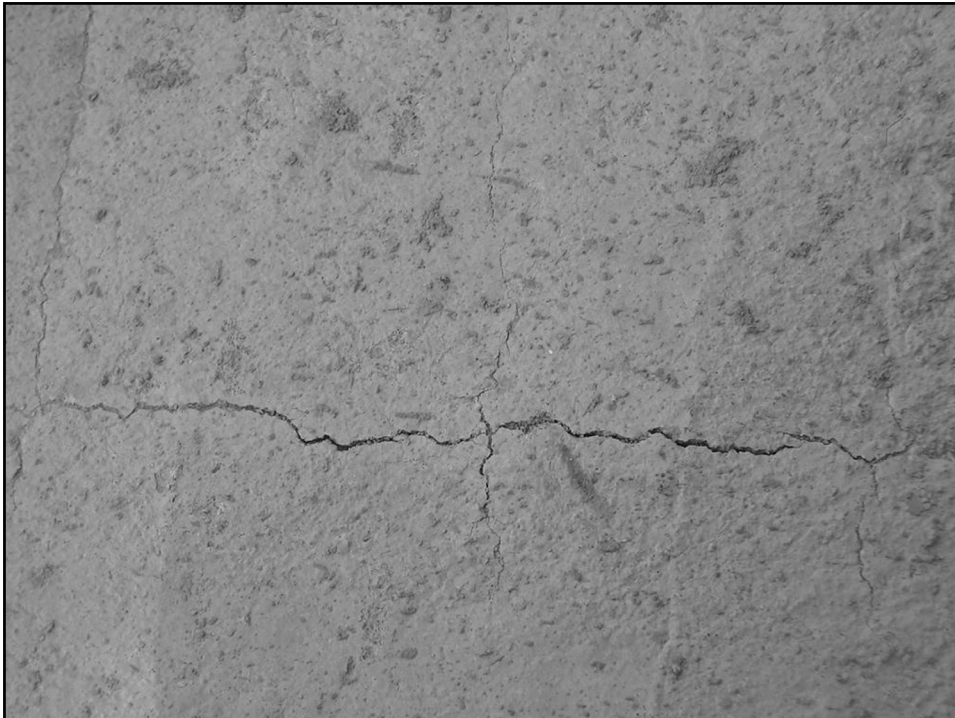
Assentamento plástico

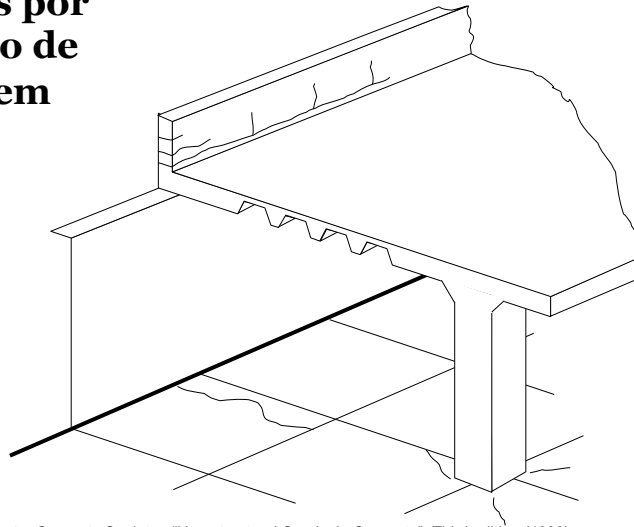
Fissuras por retração de secagem

- Ocorre devido à perda de água capilar do concreto, provocando a contração de volume, principalmente em peças planas de concreto, ou seja, em lajes com grande superfície exposta para secagem e pequena espessura
- Na prática, a retração das peças de concreto nunca é livre, e essas restrições fazem surgir tensões de tração no material, podendo ocorrer fissuração

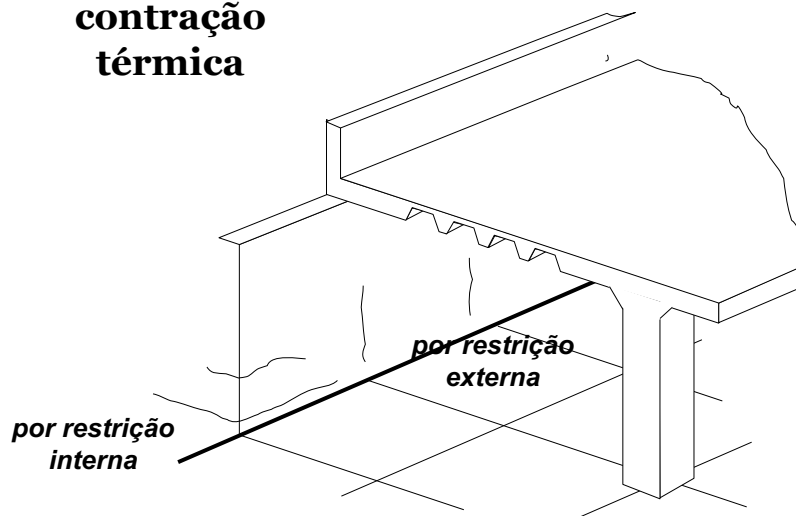
Fissuras por contração térmica

- Esforços de contração térmica, originados pelo resfriamento do elemento após dilatação térmica provocada pelo aumento da temperatura causado pelas reações de hidratação do cimento
- Para evitar o problema, seleciona-se um cimento de baixo calor de hidratação, minimiza-se consumo de cimento para uma dada aplicação, usa-se cimentos mais “frios”, molha-se os agregados graúdos com água fria e limpa e substitui-se parte da água de amassamento por gelo em escamas

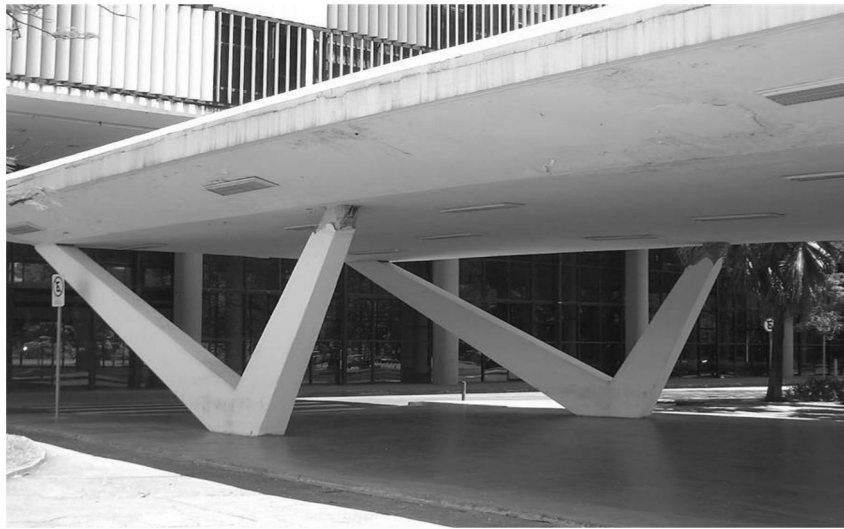
Movimentação térmica (condições ambientais)

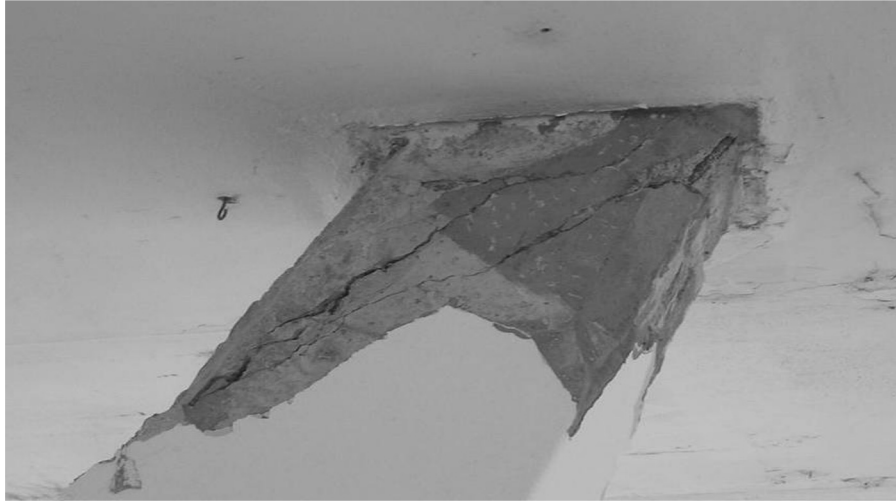
Movimentação térmica (condições ambientais)

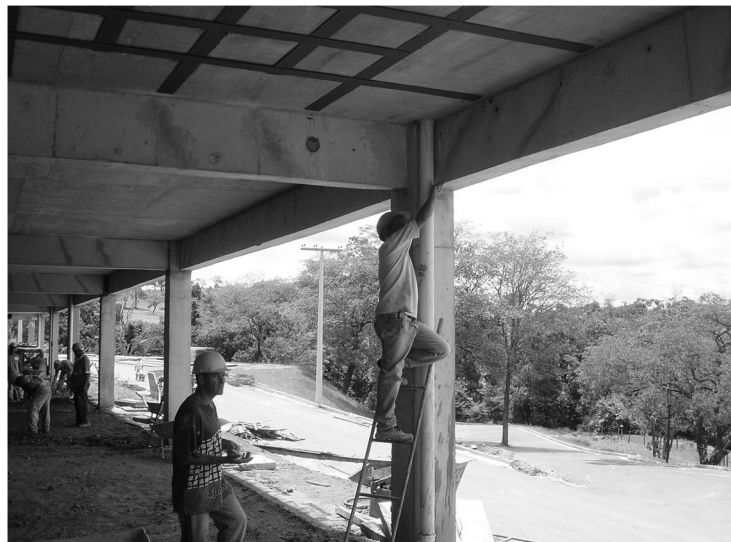
- Ocorre quando a estrutura em serviço é mais deformável do que o previsto no projeto estrutural
- Erro de projeto
- Módulo de elasticidade do concreto inferior ao especificado

Deformações excessivas

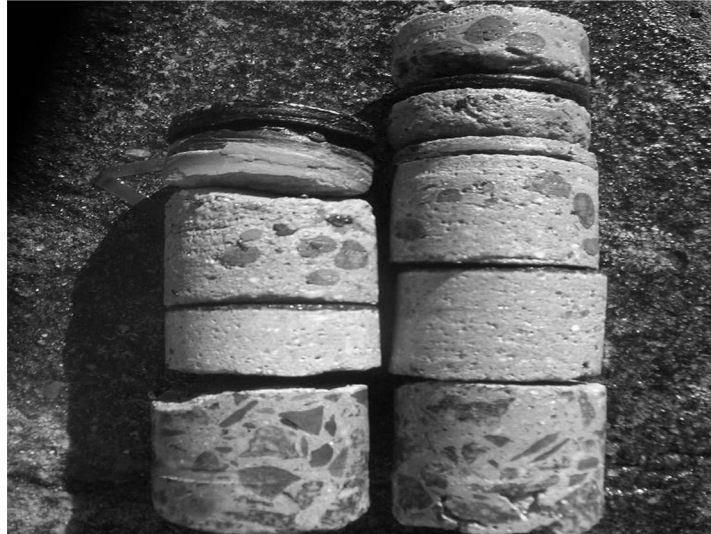
Sobrecarga

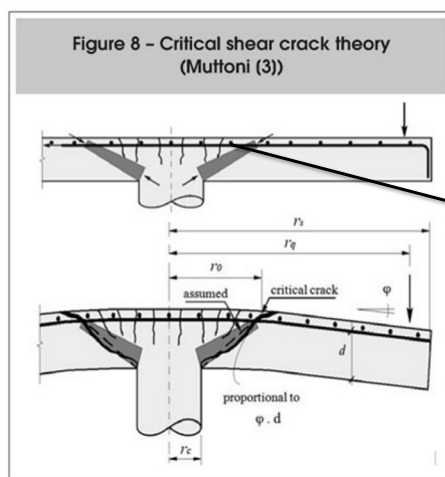
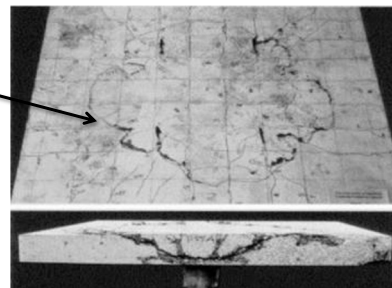
Aparência das fissuras devido a esforços de puncionamento

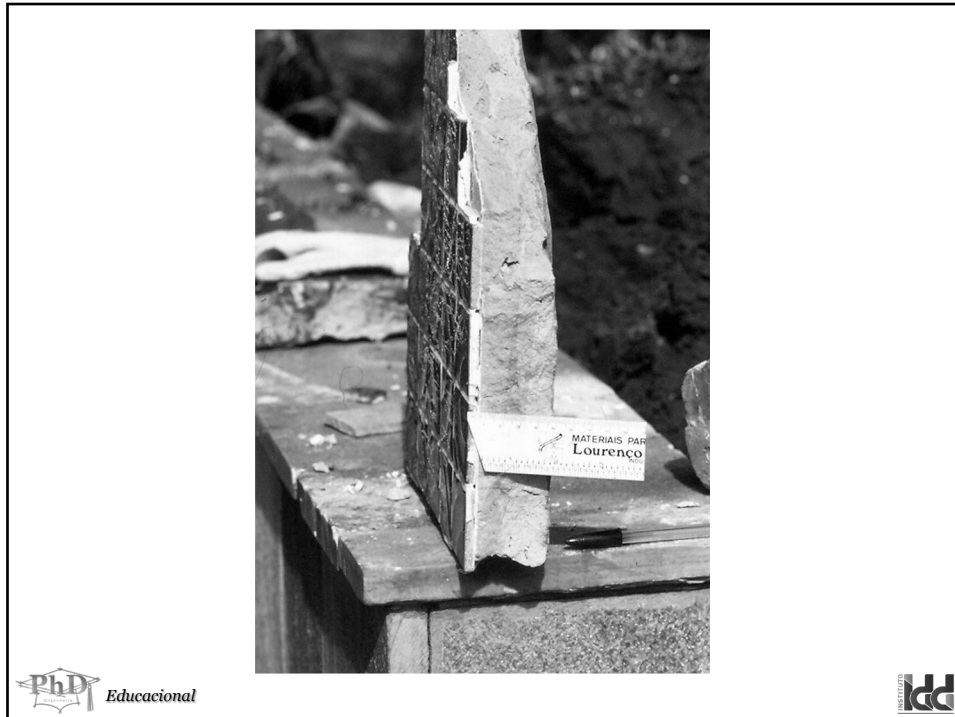
Fissuras em fachadas de edifícios residenciais de concreto armado construídos com sistema de fôrma tipo “túnel”, com concreto de $f_{ck} = 20\text{MPa}$
