Escola Politécnica da Universidade de São Paulo – EPUSP.  
Programa de Educação Continuada – PECE.  
Curso de Especialização em Gestão de Projetos de Sistemas Estruturais – Edificações.  
**GES-017 – Patologia, Recuperação e Reparo de Estruturas de Concreto.**

## CONCRETO & INCÊNDIO CONCEITOS E ESTUDOS DE CASOS

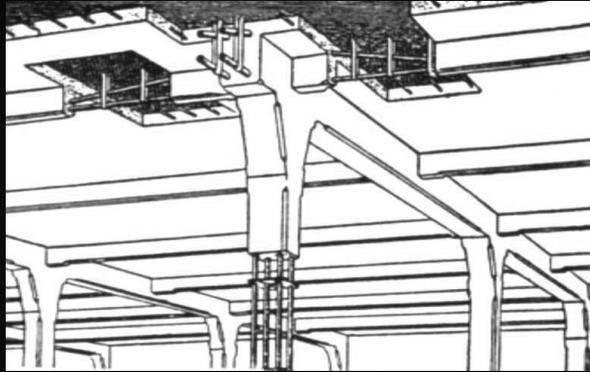
*Prospecto original do sistema construtivo de Hennebique com o slogan: "...nunca mais risco de incêndio..."*

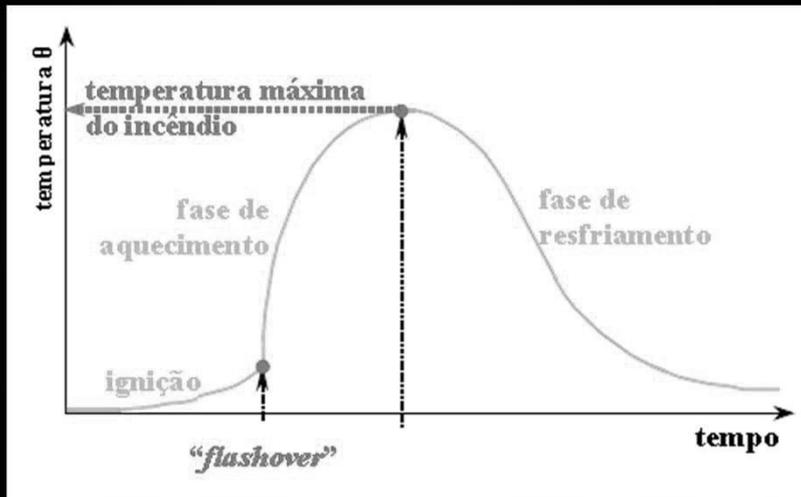
Estágios principais de um incêndio real. - Fonte: Costa & Silva, 2003.

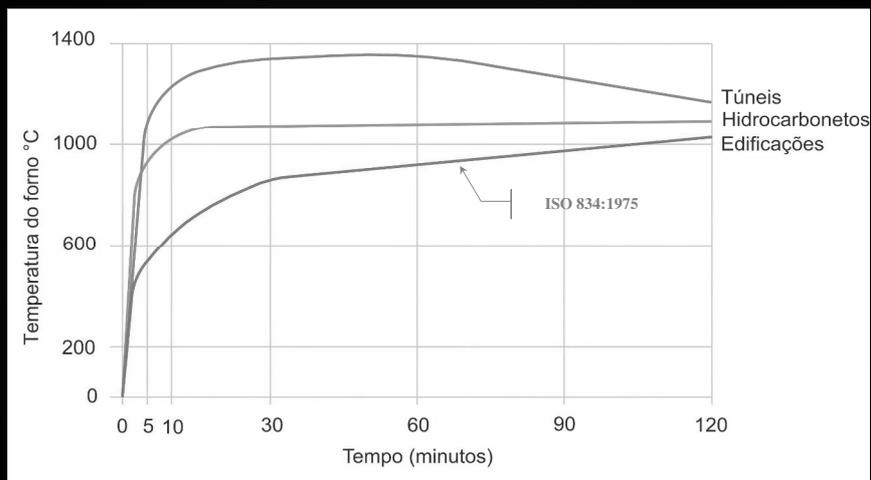
Curvas padronizadas de incêndio

**ABNT NBR 15200:2012 Curva ISO 834**

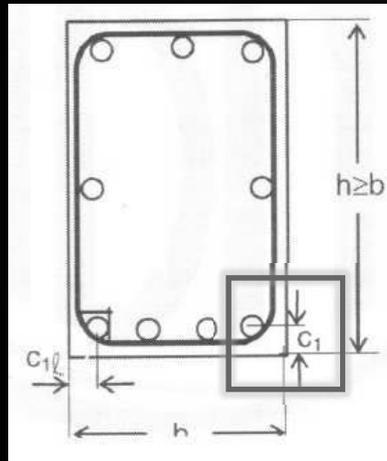
A medida "C1" é do cento geométrico da armadura (não é o cobrimento especificado em projeto para um dado elemento estrutural)

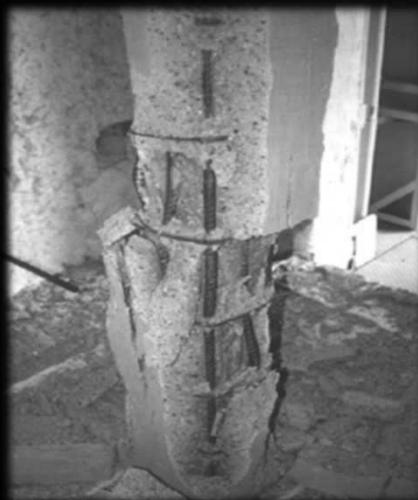
Desplacamento de camadas ou pedaços de concreto da superfície de um elemento estrutural quando exposto a elevadas temperaturas e rápidas taxas de aquecimento, ambas caracterizadas por um cenário de incêndio

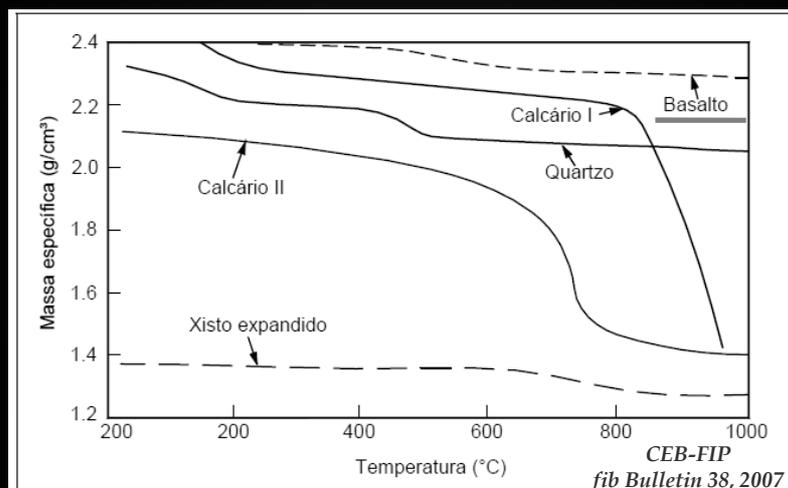
Agregado basalto: menor perda de massa

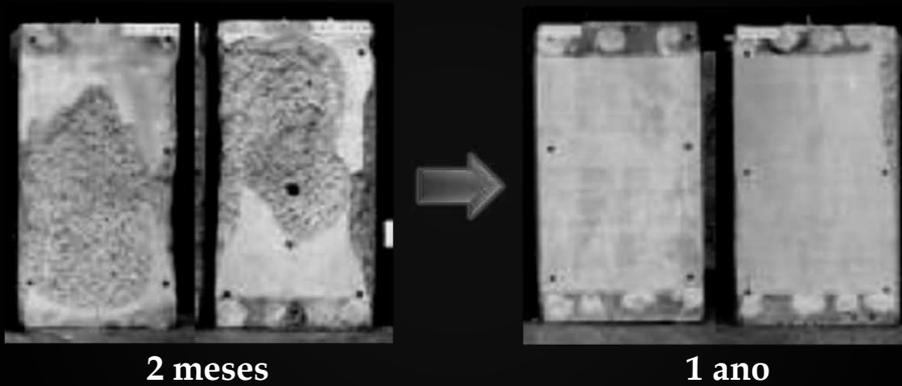
elementos irmãos ensaiados  
ao fogo com idades distintas

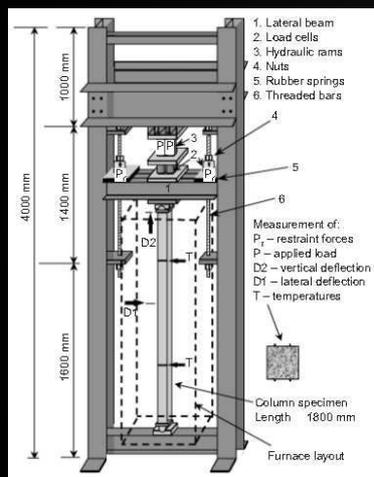
elemento de 12,5cm x 12,5cm x 1,80m

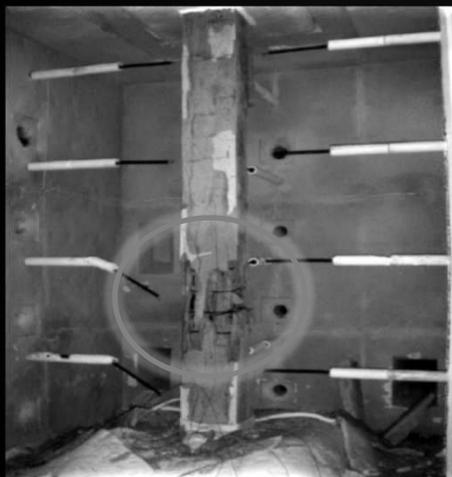
30,5cm x 30,5cm (120MPa)

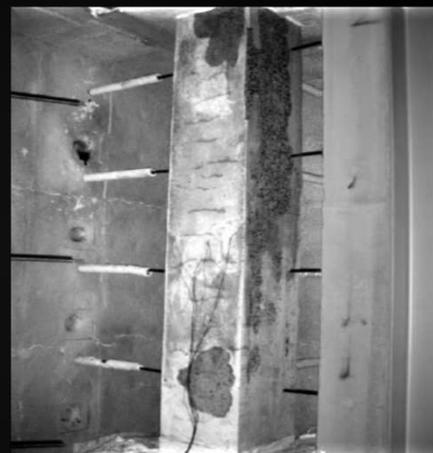
50cm x 50cm (120MPa)

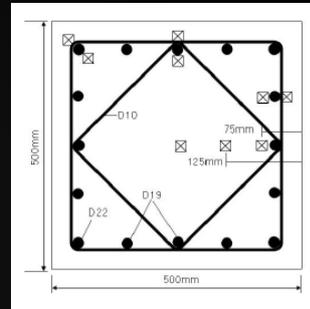
- ✓ *spalling*: até 13mm
- ✓ resistência ao fogo: 176min.
- ✓ colapso por compressão

- ✓ *spalling*: de 0mm até 5mm
- ✓ resistência ao fogo: 240min.
- ✓ não houve colapso

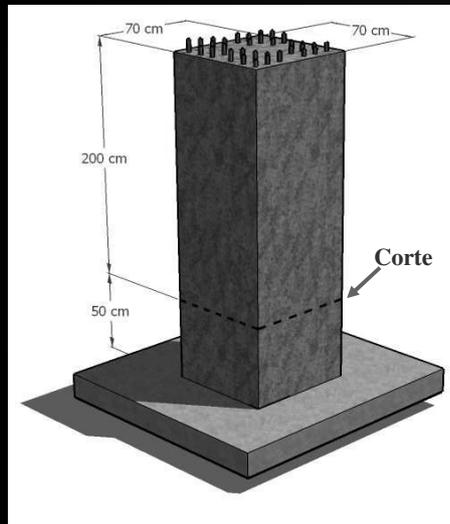
- ✓ seção: 70cm x 70cm
- ✓ altura útil: 2m
- ✓ massa: 2,5t
- ✓ idade: 8 anos
- ✓ concreto:  $f_{ck}$  140MPa
- ✓ cobrimento: 25mm
- ✓ parte remanescente
- ✓ 16 termopares

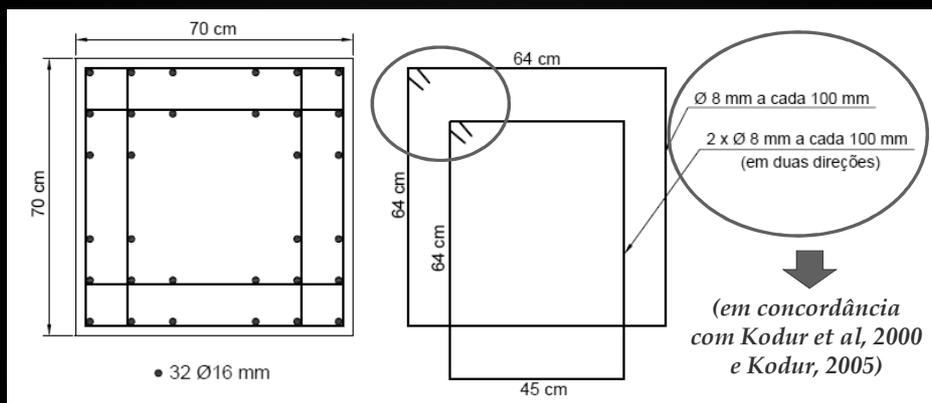
geometria e configuração da armadura

projeto original *e-Tower* : 2001

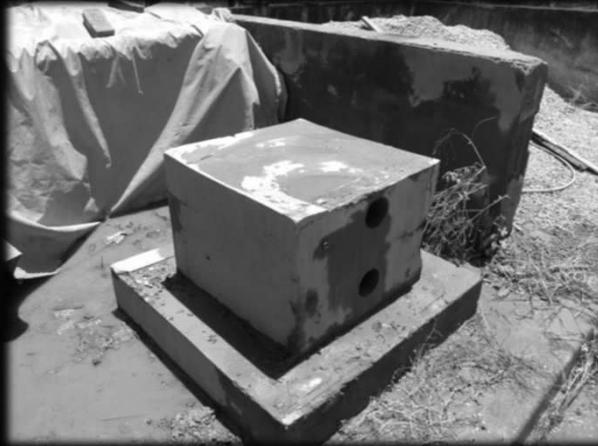
região das extrações dos testemunhos

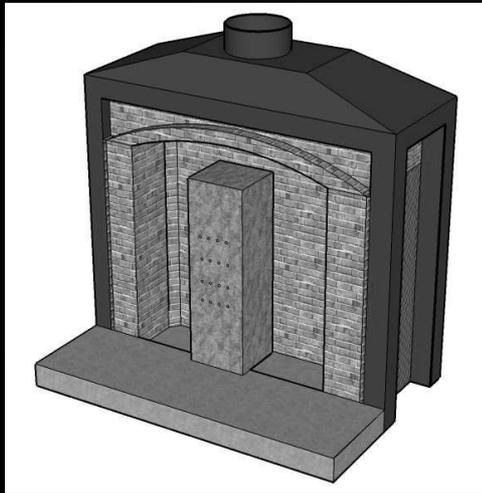
- ✓ forno IPT (tradição)
- ✓ logística: 600m
- ✓ sem carregamento
- ✓ exposição: três faces
- ✓ curva-padrão ISO 834
- ✓ simulação: 180 min

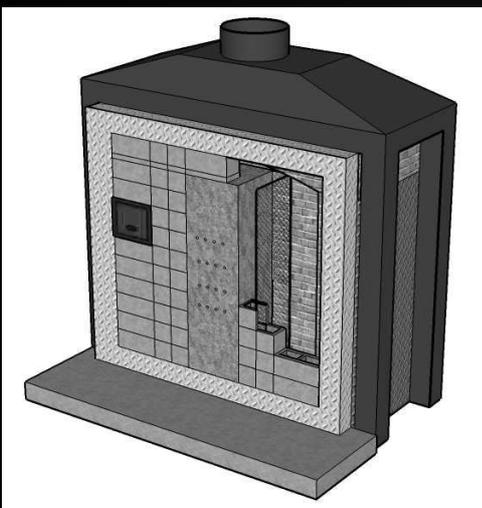
- ✓ alvenaria fechamento
- ✓ gaiola de segurança
- ✓ fibra cerâmica interna
- ✓ grauteamento
- ✓ preenchimento areia
- ✓ janelas de alívio

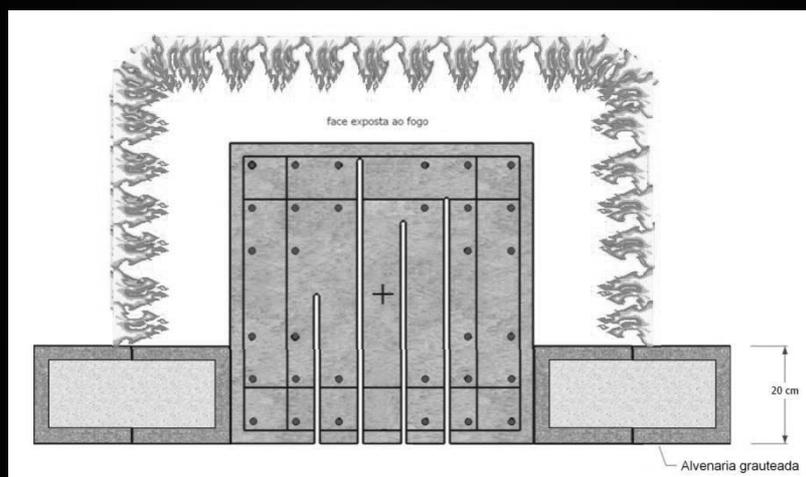
exposição em três faces

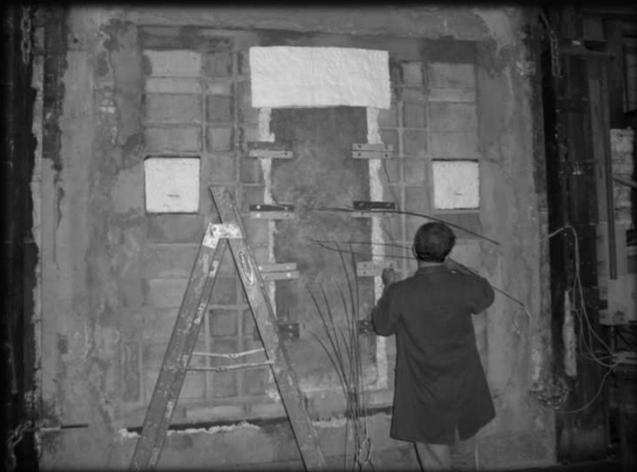
instrumentação precedente ao ensaio

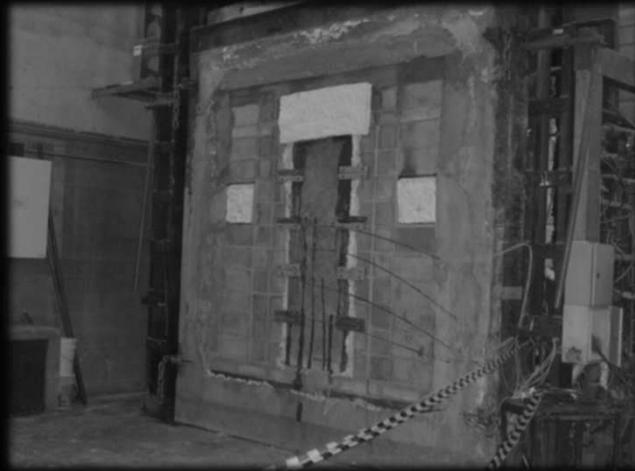
monitoramento durante o ensaio

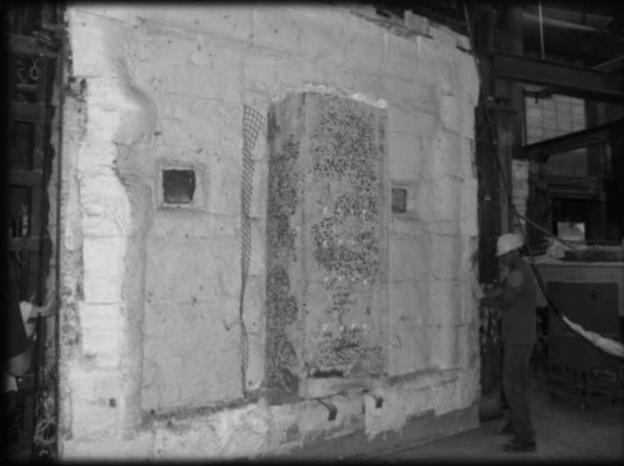
condições da amostra após o ensaio

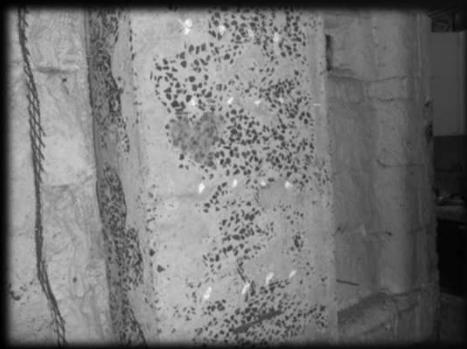
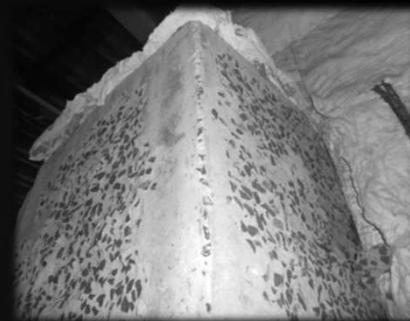
*spalling* superficial nas  
três faces expostas

detalhe das  
arestas intactas

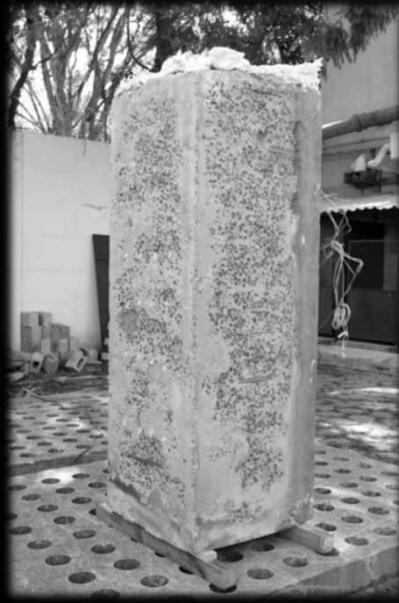
- ✓ *spalling* superficial
- ✓ ocorrência: 36min (inicial)
- ✓ som "pipocamento"
- ✓ arestas intactas
- ✓ tipo: deslocamento
- ✓ profundidade: 0 até 48mm (num único ponto), média de 9,3mm

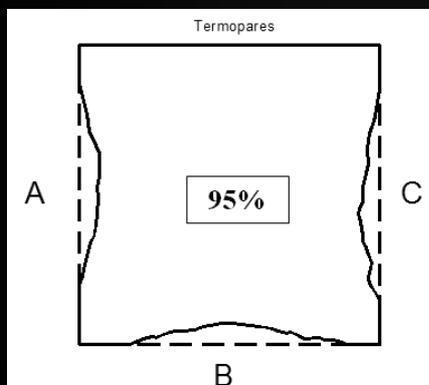
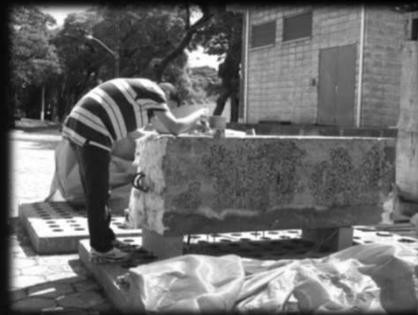
aproximadamente 5 %  
da área da seção transversal  
perdida por *spalling*

profundidade de *spalling*  
quantificada em 450  
pontos (150 por face)

profundidade  
média: 9,3mm

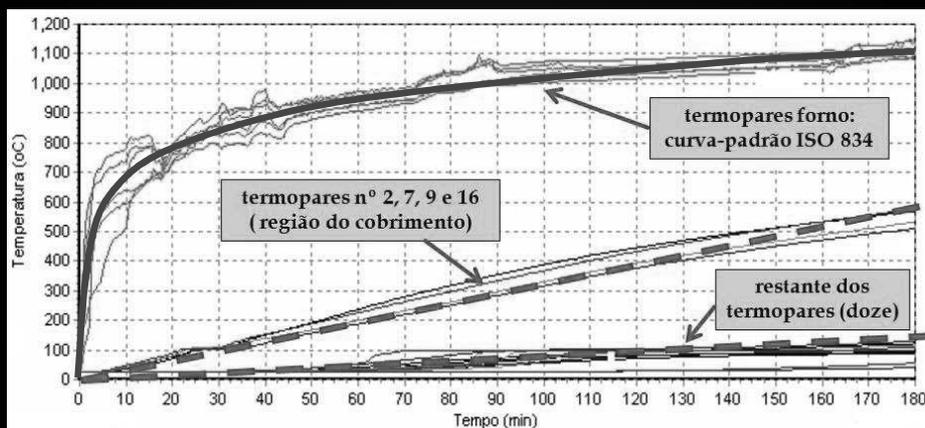
termopares internos e externos

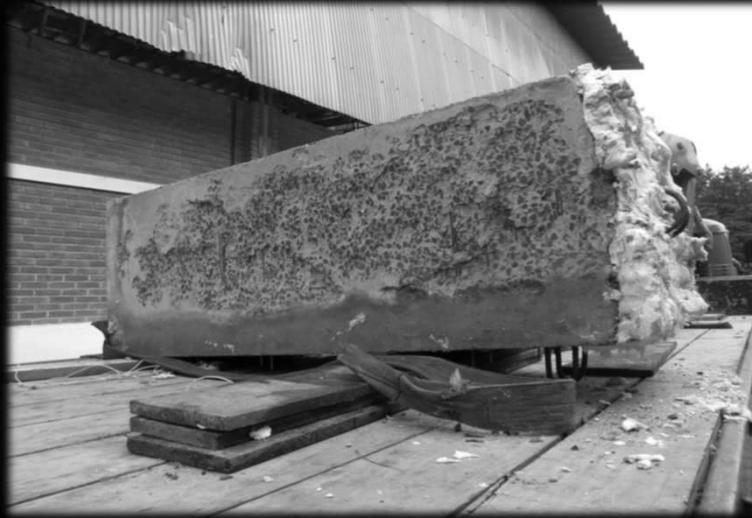
coloração preservada na projeção da alvenaria

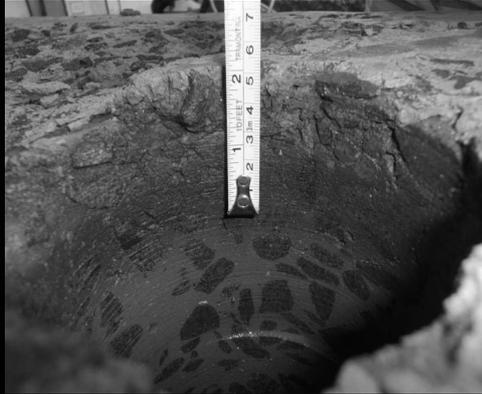
região do centro da face exposta

- ✓ óxido de ferro ( $\text{Fe}_2\text{O}_3$ )
- ✓ profundidade:  $\approx 55\text{mm}$
- ✓ centro das faces
- ✓ arestas não evidentes
- ✓  $\text{Fe}_2\text{O}_3$  em  $\text{Fe}_3\text{O}_4$
- ✓ hematita em magnetita

aproximadamente  $600^\circ\text{C}$

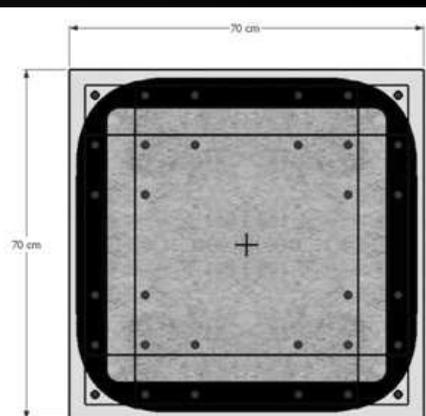
(b) situação hipotética

seção transversal pós simulação

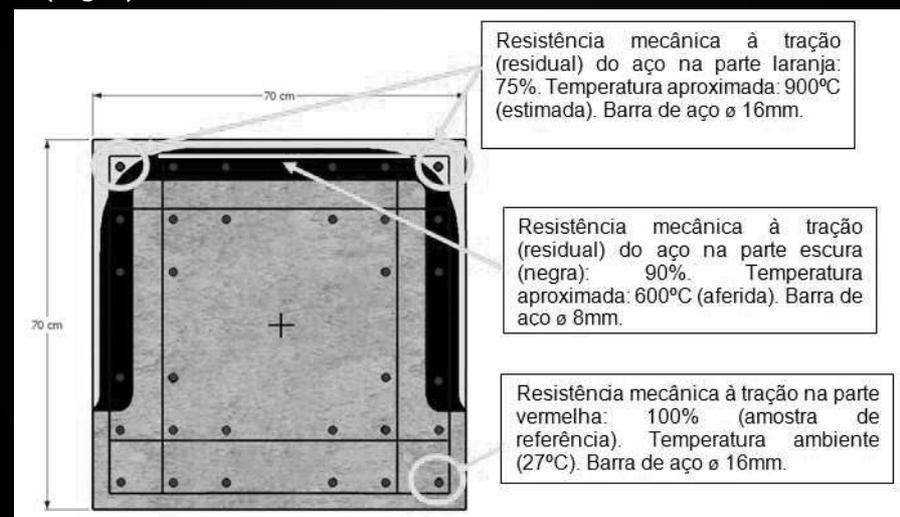
muito similar a *Cabrita Neves; Rodrigues; Loureiro, 1996*

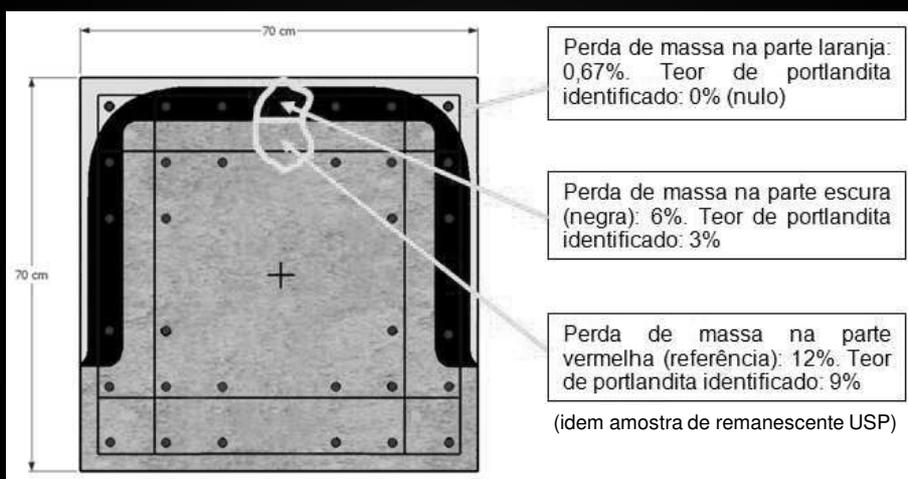
cor vermelha preservada = amostra remanescente

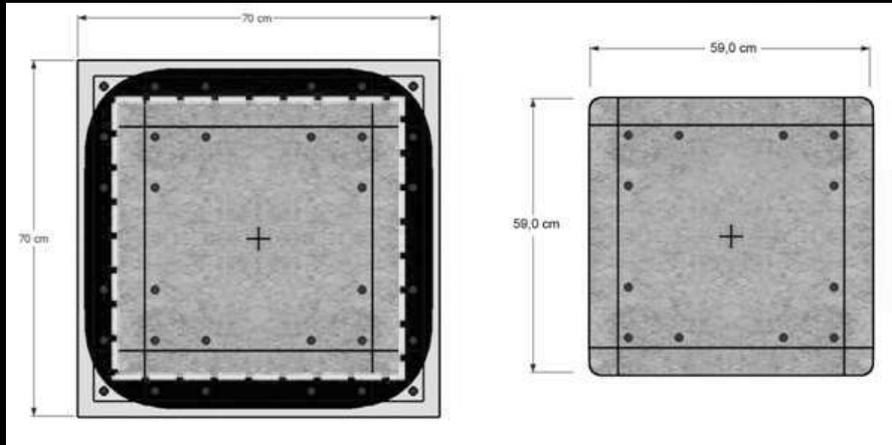
muito similar ao "Método dos 500°C", prescrito no Anexo B do Eurocode 2 (Anderberg, 1978)

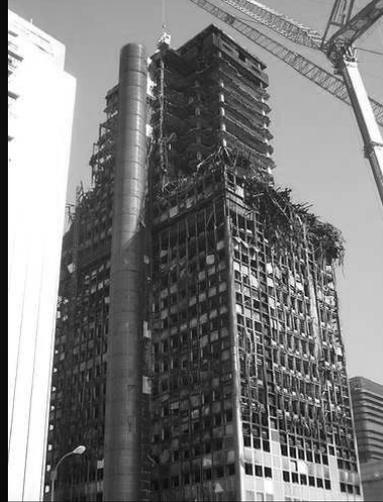
*Incêndio no Edifício Windsor em Madrid, 2005 (Calavera Ruiz et al, 2007)*
