*Prática de Fundações e Geotecnia em
Empreendimentos Imobiliários*

Manifestações Patológicas em Elementos de Fundação – Estudos de Caso –

FESP | FACULDADE DE
ENGENHARIA
SÃO PAULO

Eng^a. Jéssika Pacheco
Engenheira Civil PhD Engenharia

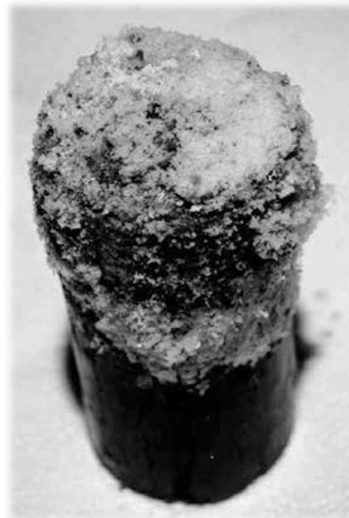
Ataque por Sulfatos externos

- Reação químicas na qual íons sulfato (SO_4) **oriundos do ambiente circundante** reagem com aluminatos do cimento (C3A e C4AF), formando compostos expansivos (etringita+gesso) que absorvem água, gerando tensões internas que fissuram o concreto;
- O ataque desagrega a superfície do concreto, tornando-a friável;
- A velocidade de ataque é normalmente lenta (pode necessitar 5 a 20 anos para que o ataque se manifeste de forma severa);
- Pode gerar movimentações globais da estrutura.

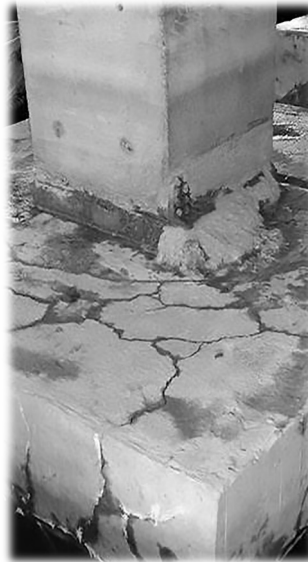
Ataque por Sulfatos internos

- É desencadeado pela temperatura, sempre que esta ultrapasse os 65°C, porque os compostos de cimento hidratado não são estáveis a essa temperatura, produzindo a reação entre os íons sulfato (provenientes de agregados, adições, ou mesmo reguladores de pega à base de sulfatos de cálcio (gipsita)) com o aluminato tricálcico (C₃A ou Al₂O₃·3CaO) presente no cimento;
- Com a presença de água e porosidade, a etringita, que é um composto químico com 32 moléculas de água, pode gerar uma reação expansiva com altas tensões de tração e da ordem de 4MPa, provocando a fissuração do elemento estrutural;
- O ataque, em geral, se manifesta no primeiro ano e pode gerar fissuras de grande abertura a ponto de confundir-se com RAA.

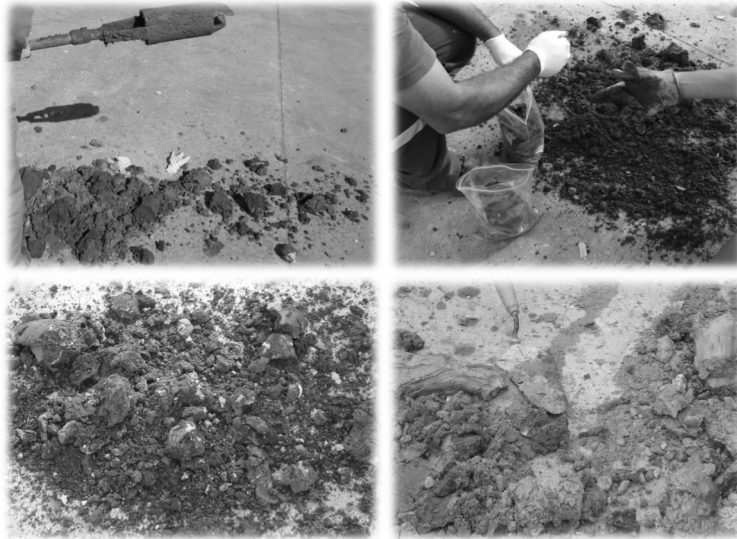
Coleta das amostras

Amostras de solo

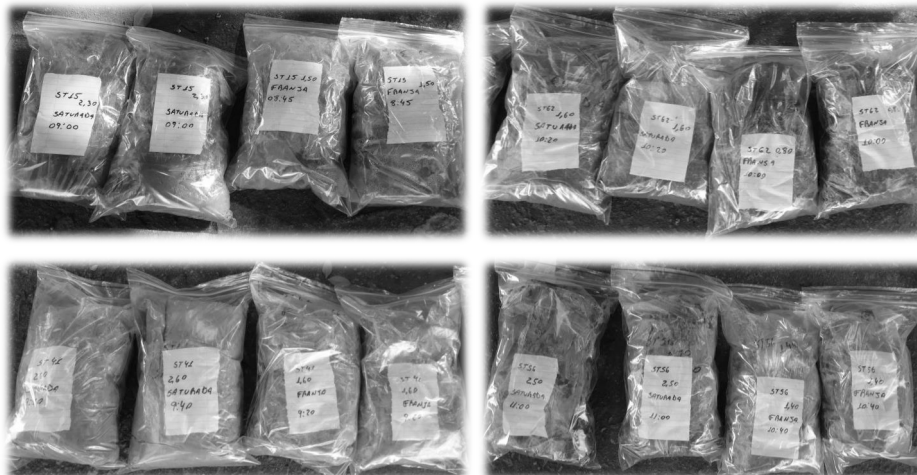
Coleta das amostras

Amostras de solo

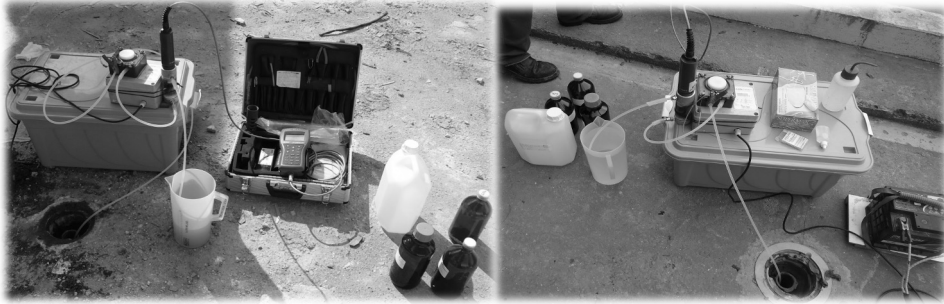
Coleta das amostras

Amostras de água

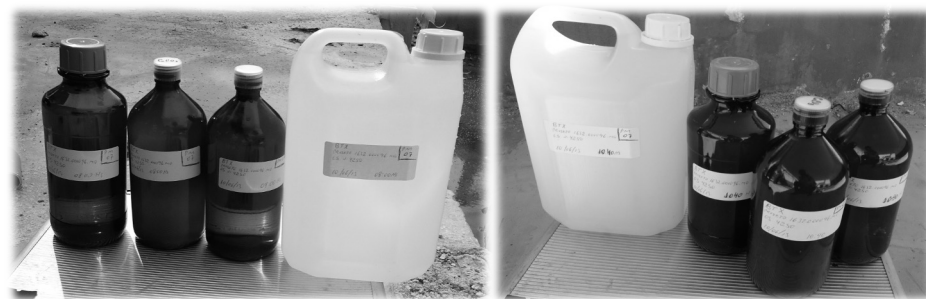
Coleta das amostras

Amostras de água

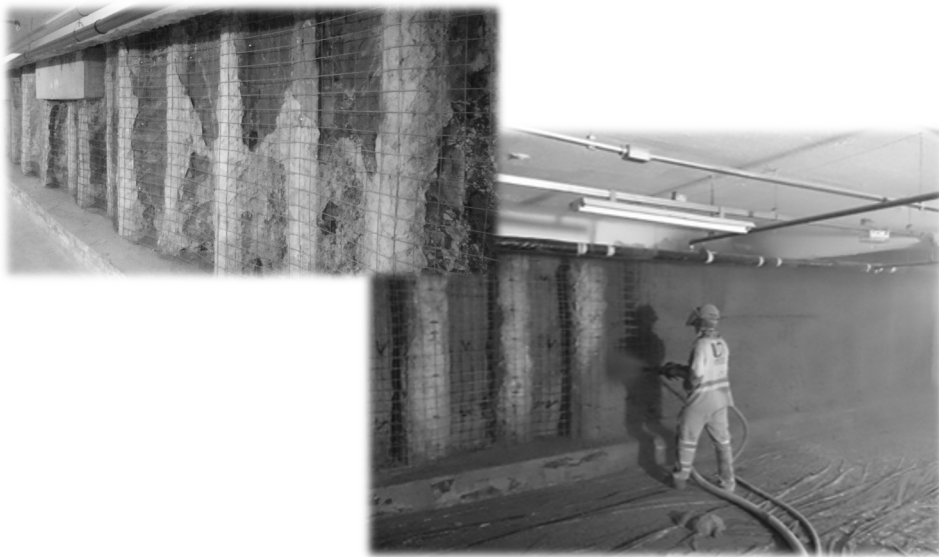
Reparo Estrutural
