**SEMPAT/SC**  
Seminário de Patologia da Construção de Santa Catarina

# ***PATOLOGIA, RECUPERAÇÃO E REFORÇO DE ESTRUTURAS DE CONCRETO***

**Eng. Douglas Couto**  
*Engenheiro Civil PhD Engenharia*

*18/08/2017  
Criciúma – SC*

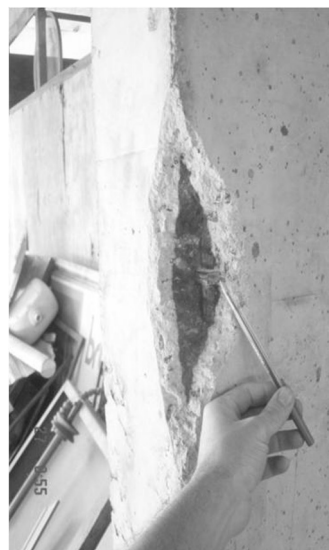
### 6.3.3 Aço → ***Corrosão de Armaduras*** ***Despassivação por Carbonatação***

- $\text{Ca(OH)}_2 \rightarrow \text{pH} \geq 12$   
(Aço passivado)
- $\text{CO}_2 + \text{Ca(OH)}_2 \rightarrow \text{CaCO}_3 + \text{H}_2\text{O}$   
(Aço despassivado)

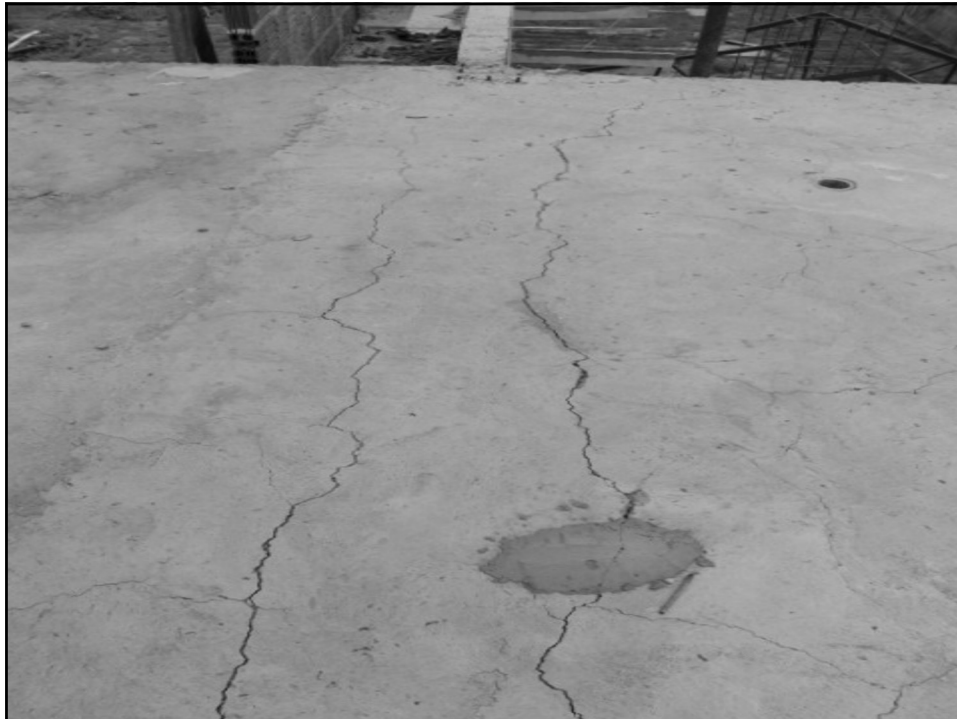
## ***Edifício Comercial***

***2009  
fissuras em lajes  
obra nova***

*Mal posicionamento de armadura negativa das lajes adjacentes, sobre as vigas, devido a pisoteio durante a concretagem*

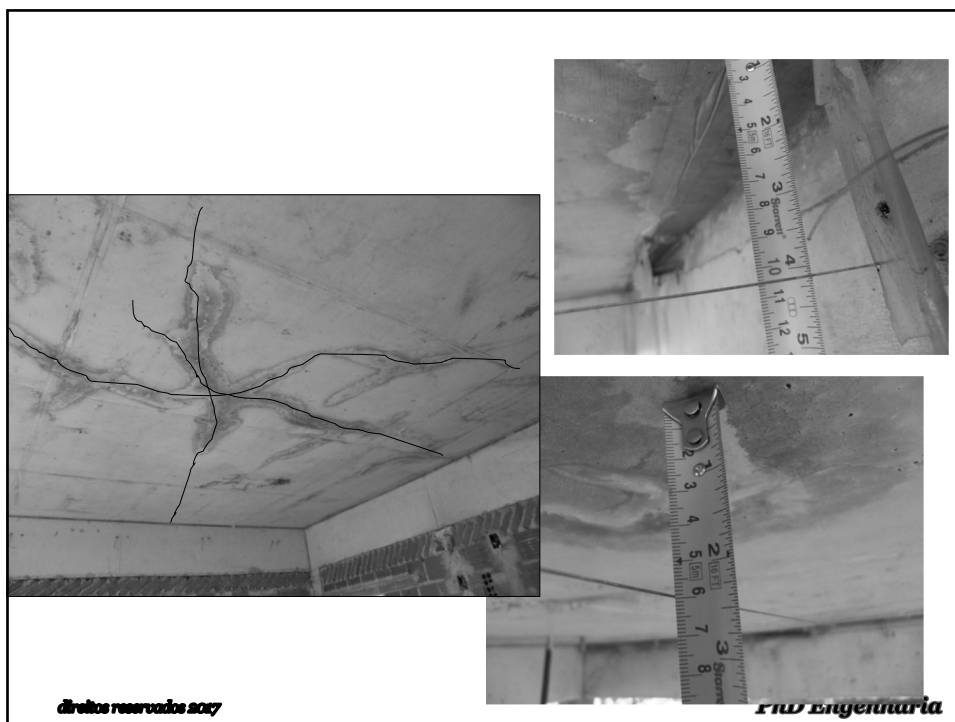
***laje+vigas com espessura média  
de 22cm → 550kg/m<sup>2</sup>***

***dimensionada para 150kg/m<sup>2</sup>***

**1 ano de idade →**
