INSPEÇÃO DE ESTRUTURAS

A ARTE DE ENTENDER AS
MENSAGENS QUE AS
ESTRUTURAS TRANSMITEM

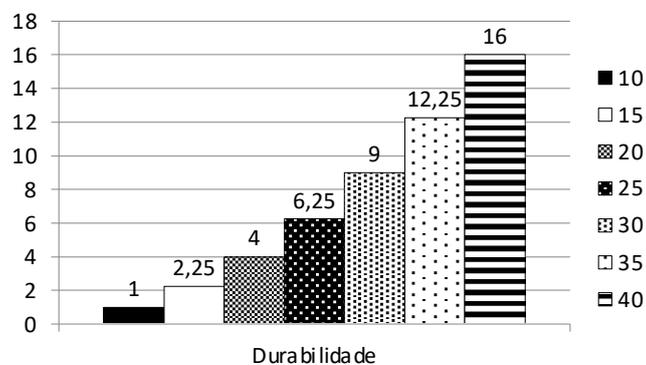
IMPORTÂNCIA DO COBRIMENTO

IMPORTÂNCIA DO COBRIMENTO

$$e = k t^{1/2}$$

e = profundidade carbonatada (mm)

k = coeficiente de difusão do CO₂ (mm.ano^{-1/2})

t = tempo de exposição (anos)

$$t = (e/k)^2$$

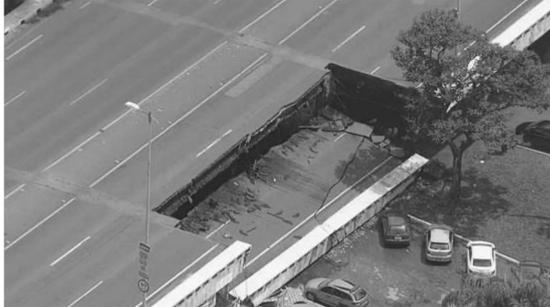
Governador do DF diz que viaduto que sofreu desabamento não passou por manutenção

Parte do viaduto Galeria dos Estados, no Eixão Sul, desabou na região central de Brasília, no final da manhã desta terça-feira, dia 6. Até por volta das 13h30 não havia a confirmação oficial sobre possíveis feridos – nem se sabia o que causou o acidente. Duas das três vias que seguem no sentido sul despencaram. O Eixão Sul teve o trânsito interrompido nos dois sentidos.
