## ***Dados do Edifício***

***36pavimentos + 5subsolos***

***Pilar P1 Esforços de projeto:***

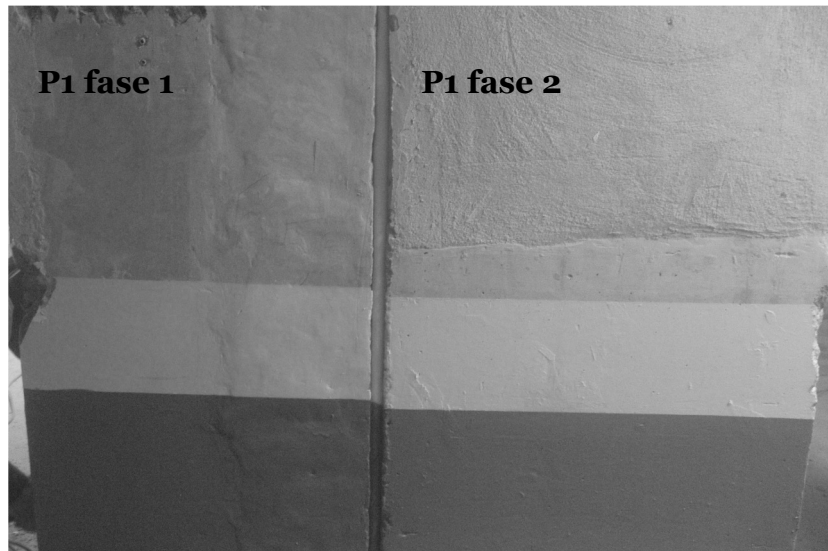
**Desnivelamento**

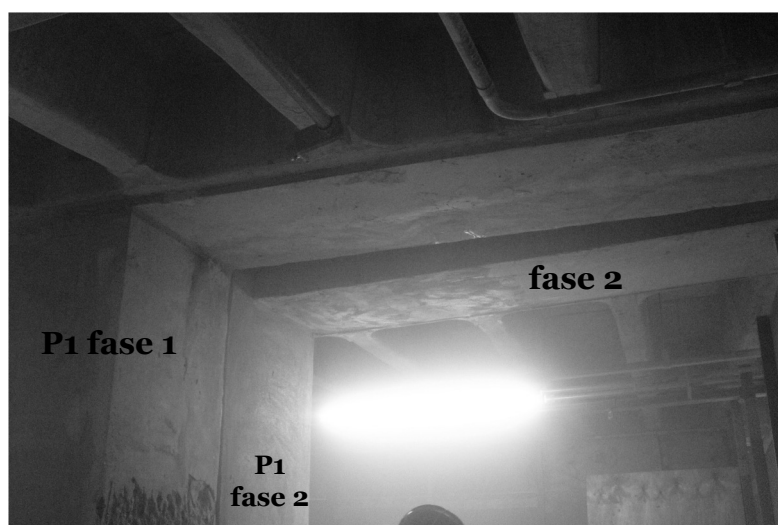
**Desnivelamento**

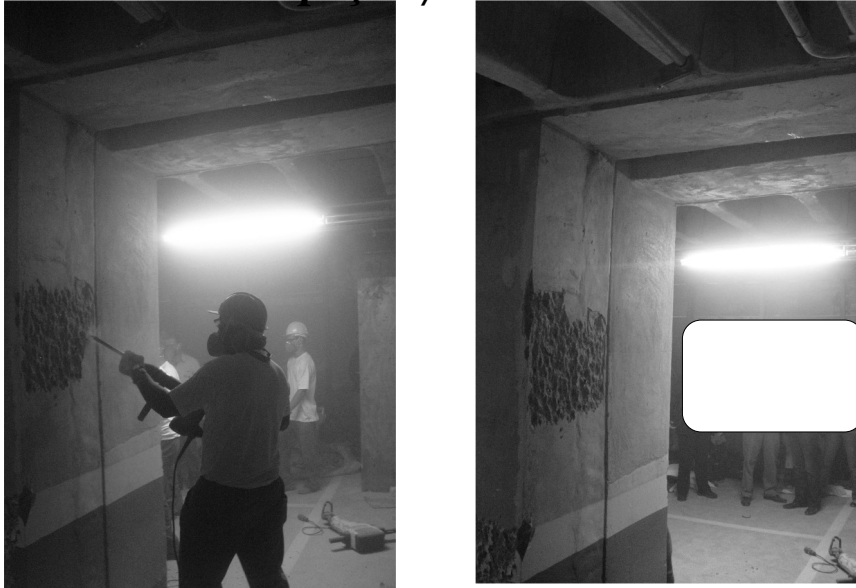
**Desnivelamento**

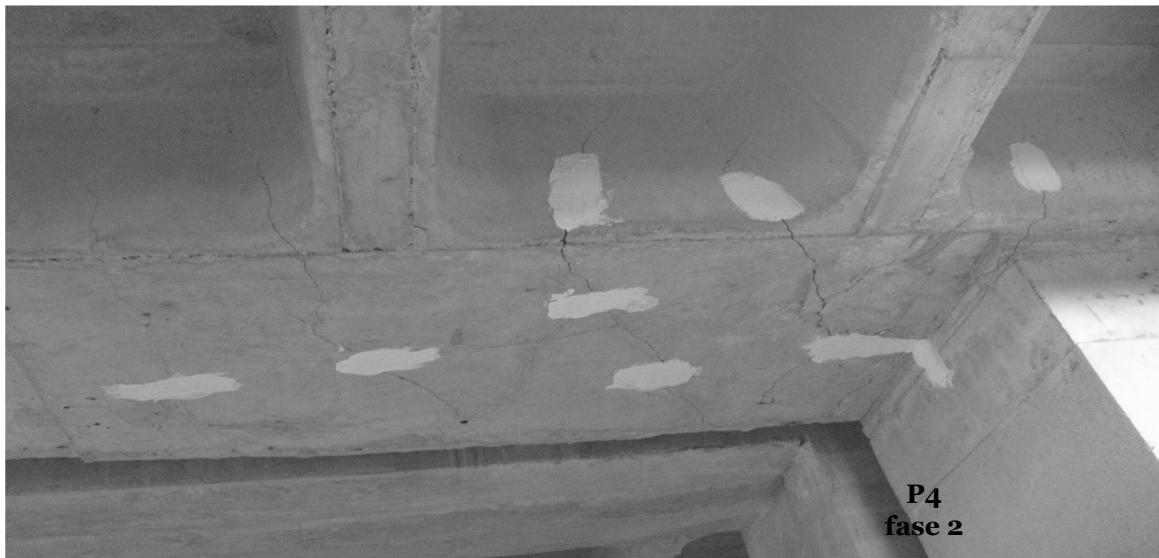
**Fissuras em Vigas**

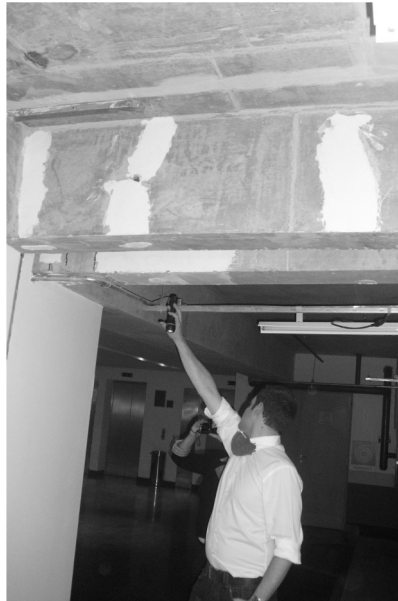
**Desnívelamento e fissuras em vigas**

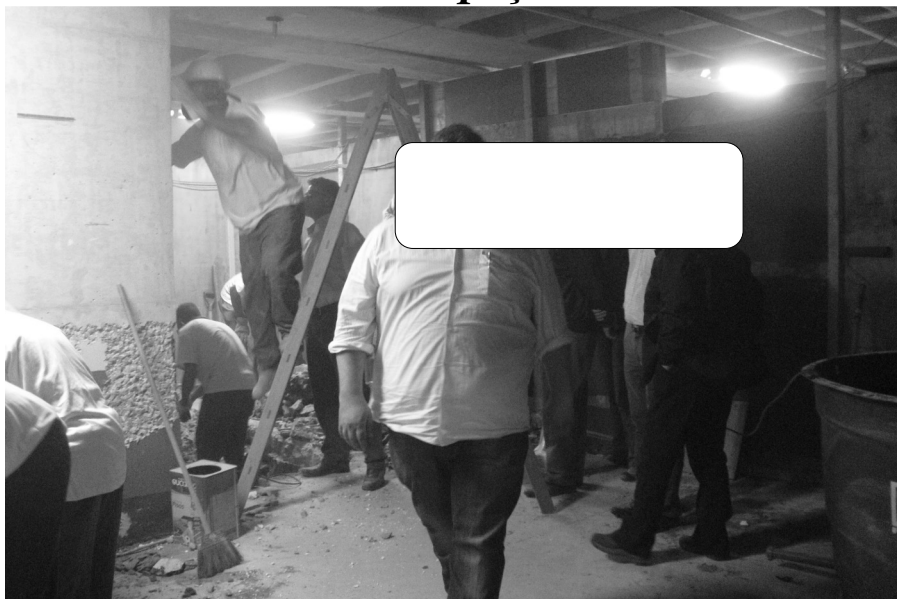
**Escavação Piso fase 1**

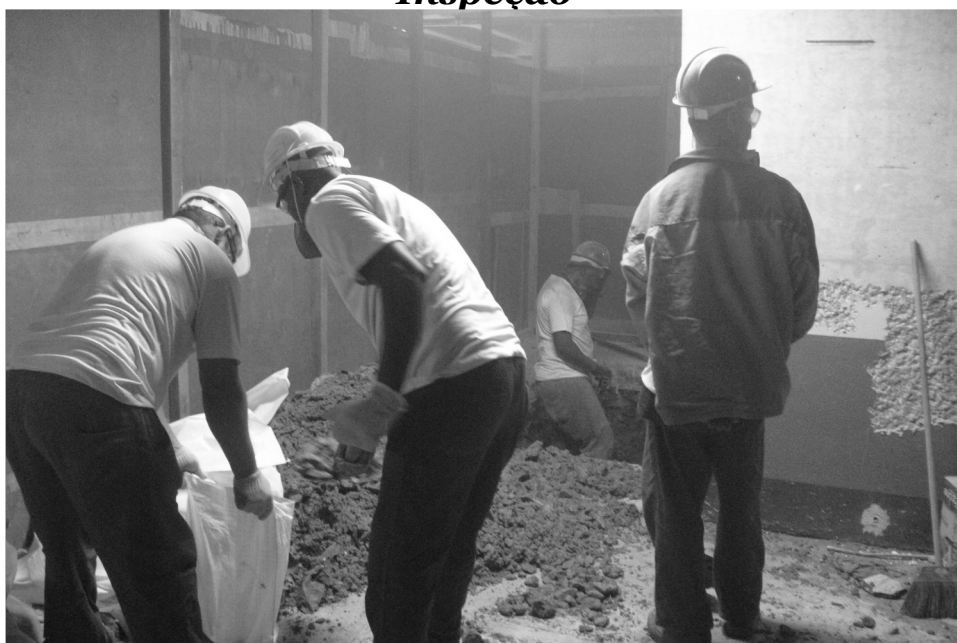
**Escavação Piso fase 1**

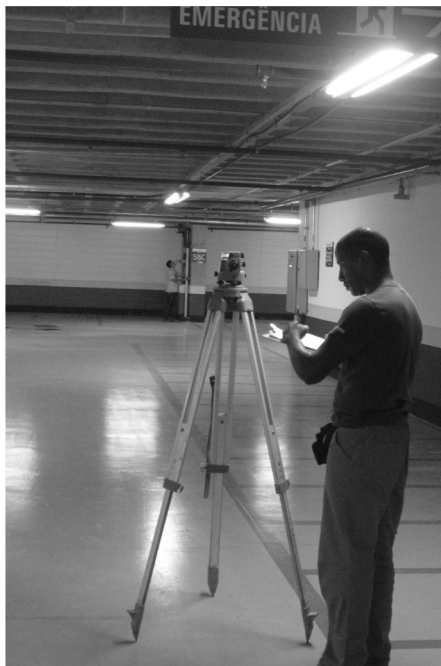
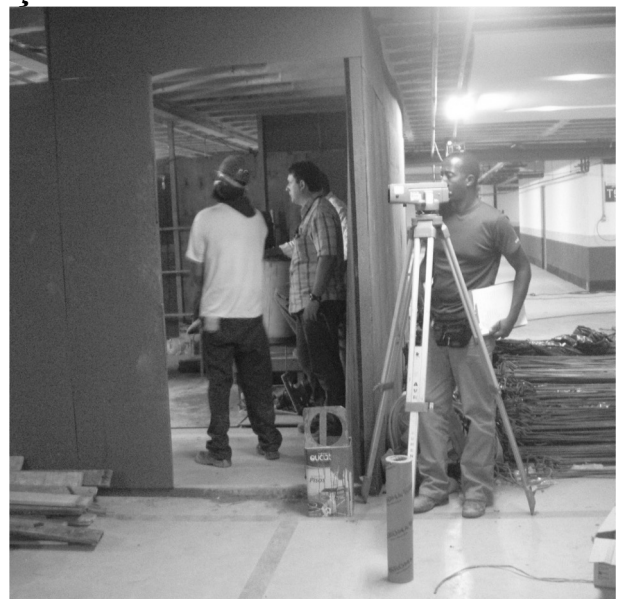
Controle contínuo de deslocamento vertical (recalque) dos pilares P1, P1A e P2

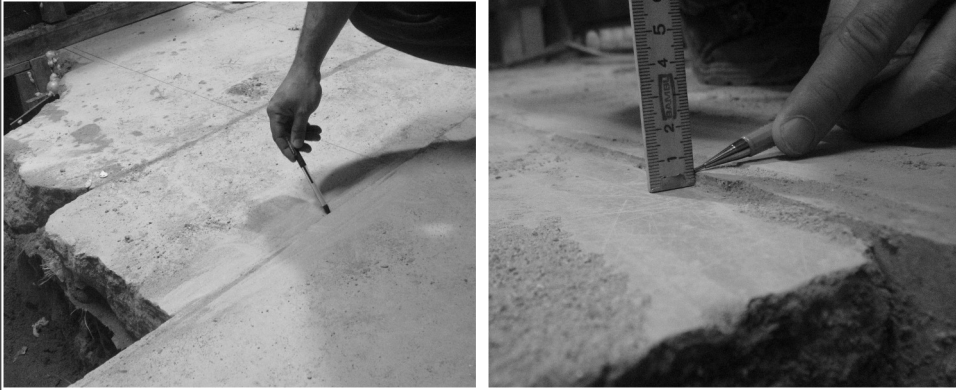
***Após concretagem piso desceu 4mm***
