Reparación y refuerzo

Boletín Técnico

Raúl Husni

Asociación Latinoamericana de Control de Calidad, Patología
y Recuperación de la Construcción - ALCONPAT Int.

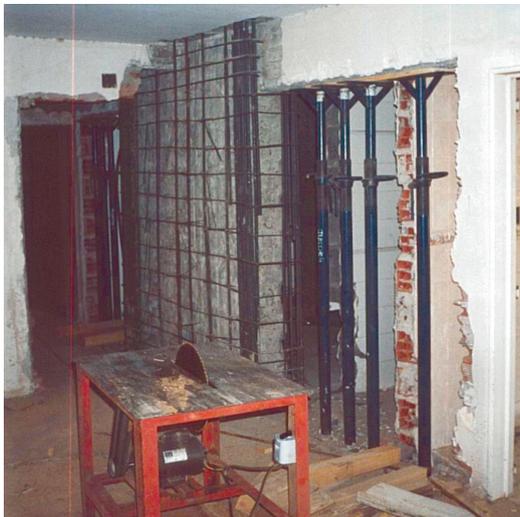
Figura 3. (a) Refuerzo de una columna mediante encamisado de hormigón armado

Ejemplos de refuerzo estructural se muestran en la Fig. 3a y Fig. 3b, en el primer caso (a), incrementando la capacidad portante de una columna adicionándole una camisa perimetral de hormigón con sus correspondientes armaduras.

En ambos casos los refuerzos se realizaron debido a deficiencias en el proyecto, aunque también podrían haberse generado por fallas en la construcción o por algún requerimiento adicional de prestación.

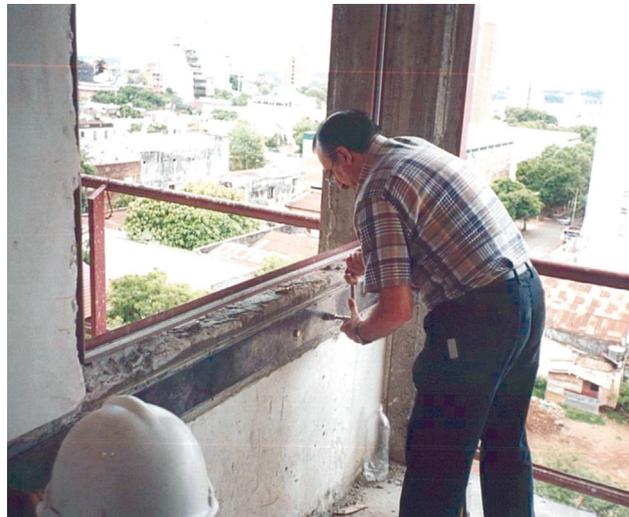
En el segundo (b), aumentando la capacidad de respuesta a flexión de una ménsula invertida, adicionándole flejes de acero que sumen capacidad de tracción a la que ya proveen las armaduras interiores existentes.

Figura 3. (b) Refuerzo de una ménsula invertida mediante flejes de acero adheridos con epoxi

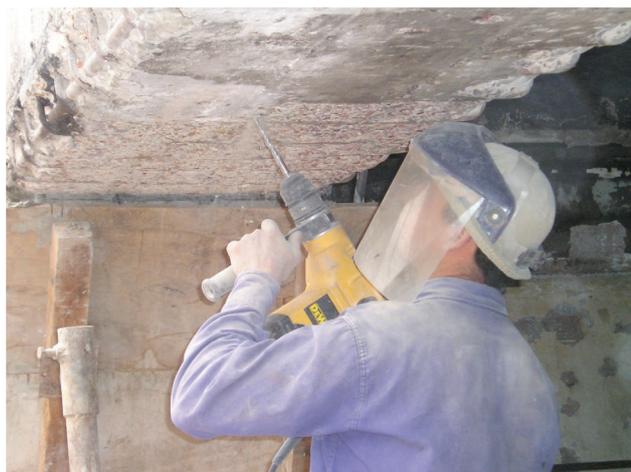
Figura 10. (a) Operario realizando el tratamiento superficial del hormigón.

Se comenzó por escarificar toda la superficie donde se alojarían las nuevas armaduras, Fig. 10a y Fig. 10b, de manera de contar con una superficie sana y rugosa.

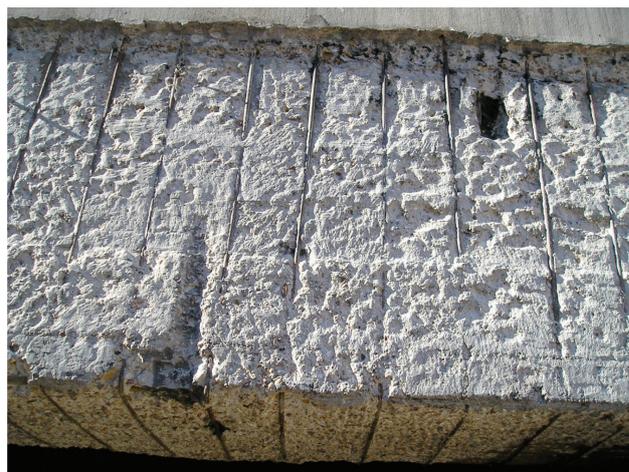
Figura 10. (b) Aspecto de la rugosidad alcanzada

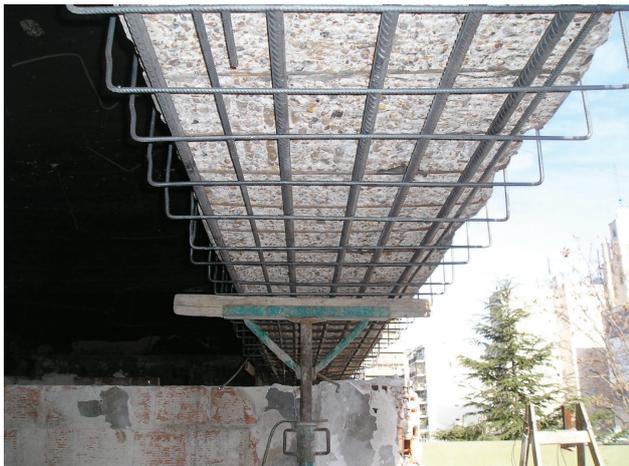
Figura 11. (a) Colocación de nuevas armaduras.

correspondientes estribo, los que fueron anclados en la parte superior de la viga mediante perforaciones rellenas con mortero epoxi. (vide Fig. 11a y Fig. 11b)

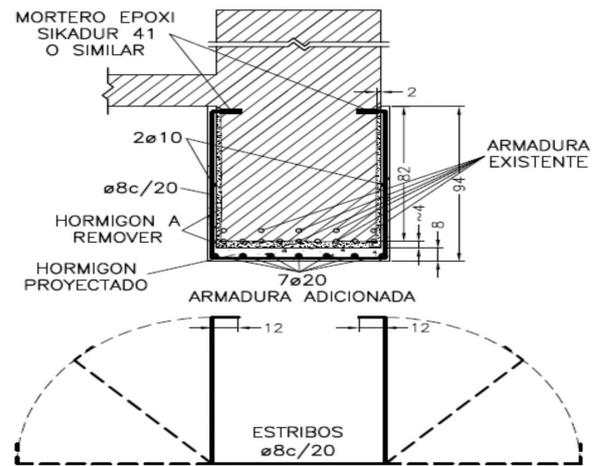
Figura 11. (b) Detalle de las armaduras

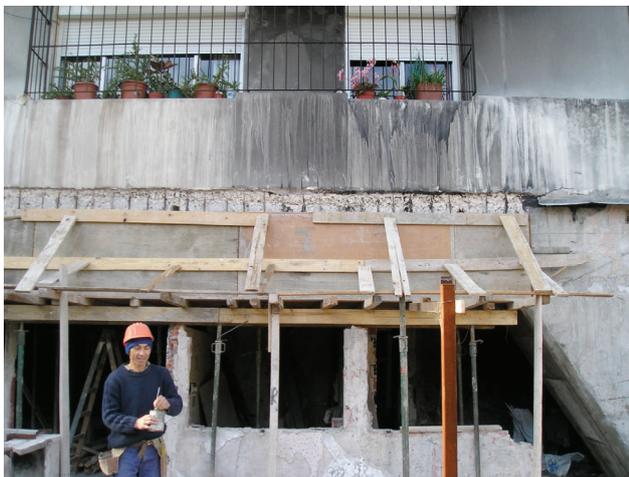
Figura 12. (a) Encofrado y curado del nuevo hormigón.

Finalmente se colocaron los moldes en el perímetro de la vigaviga (vide Fig. 12a), se limpió y humedeció la superficie escarificada y se llenaron con hormigón calidad H30 con superfluidificante. Luego de 24 hs se procedió a retirar los moldes laterales, manteniendo el curado húmedo con mantas, durante 5 días adicionales. (vide Fig. 12b).

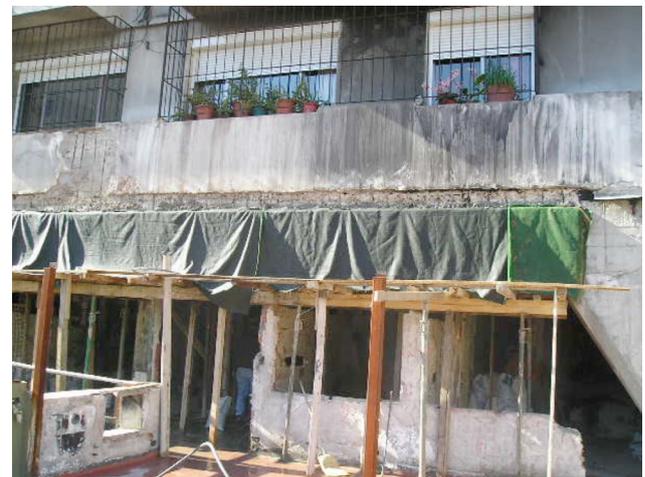
Figura 11. (b) Encofrado y curado del nuevo hormigón.

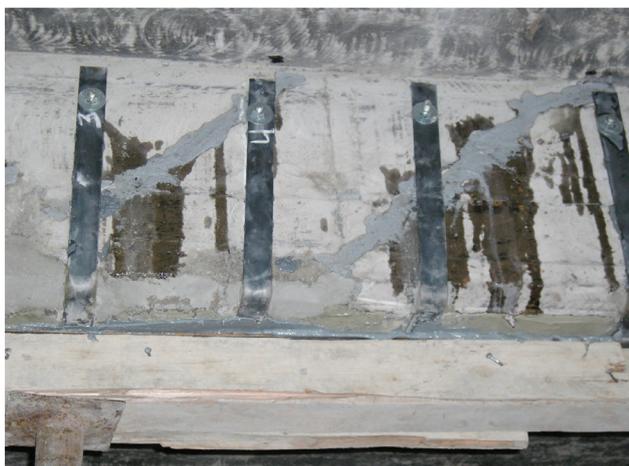
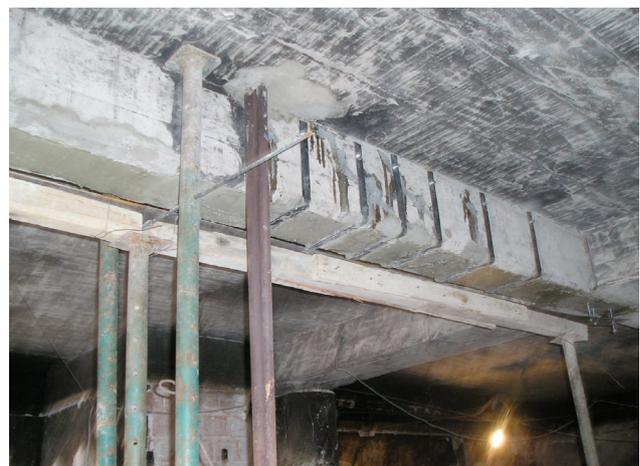
Figura 14. (a) Colocación de flejes transversales de refuerzo.

Figura 14. (b) Colocación de flejes transversales de refuerzo.

El refuerzo final para restituirle capacidad de corte, incluyó el agregado de flejes de chapa de acero en forma de U, adheridos con adhesivo de

epoxi y dispuestos transversalmente a la viga. (vide Fig. 14a y Fig. 14b).

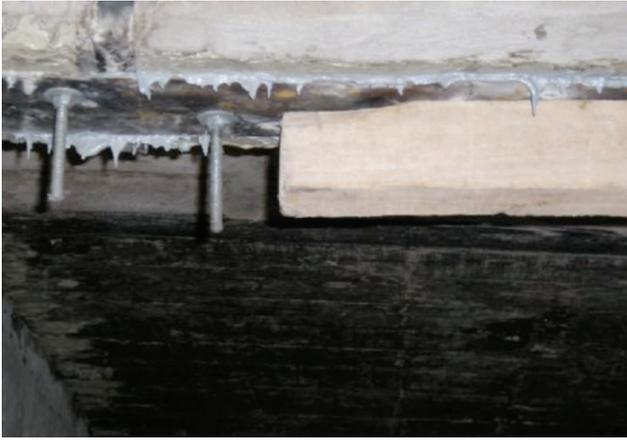
Figura 15. (a) Colocación de refuerzos de flexión exteriores a la viga.

La reparación de la viga finalizó restituyéndole capacidad de resistir esfuerzos de flexión, y consistió en el agregado de flejes de chapa de acero de 3 mm de espesor y un ancho de 8 cm, pegados con adhesivo en base a epoxi.

Previamente se escarificó la capa de mortero superficial, se limpió y se aplicó un mortero de epoxi para nivelar las superficies, debido al sobre espesor que fijaban los flejes transversales colocados con anterioridad. (vide Fig. 15a y Fig. 15b).

Los flejes se fijaron mediante tornillos de ajuste en los extremos (Fig. 15a), asegurando su posicionado y un buen contacto a presión mediante tirantes de madera y puntales metálicos con rosca de ajuste (vide Fig. 15b).

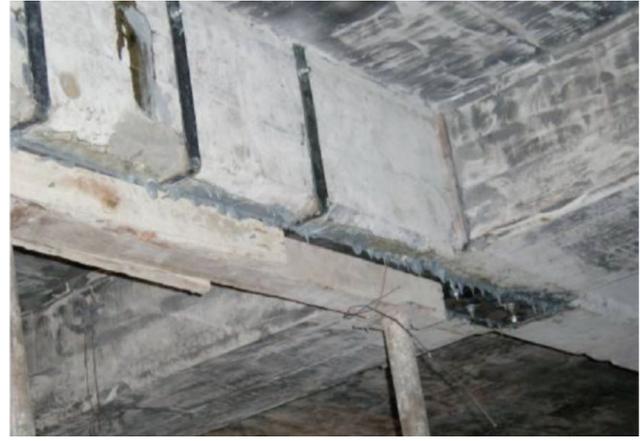
Figura 15. (b) Colocación de refuerzos de flexión exteriores a la viga.

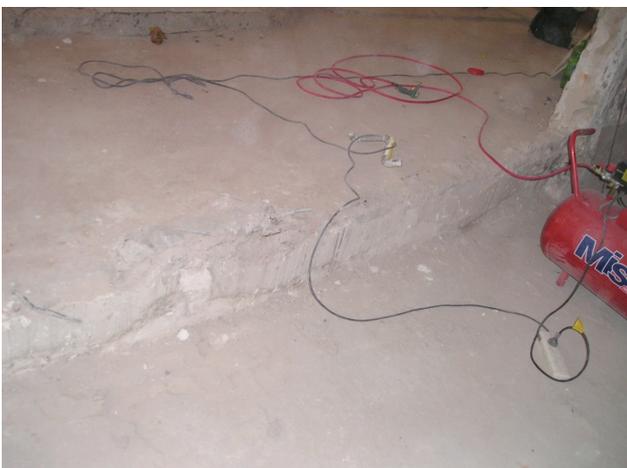
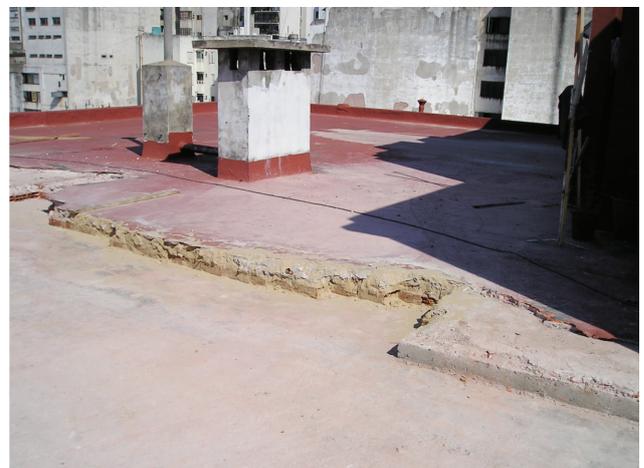
Figura 16. (a) Eliminación de sobrepesos.

Figura 16. (b) Eliminación de sobrepesos.

En la Fig. 16a se muestran los sobrepisos eliminados en una planta intermedia y en Fig. 16b en la terraza del edificio

a) La eliminación de sobrepisos construidos con materiales de alto peso específico (1600 Kg/m^3) y su reemplazo por otros más livianos (600 kg/m^3) y además en algunos casos de menor espesor

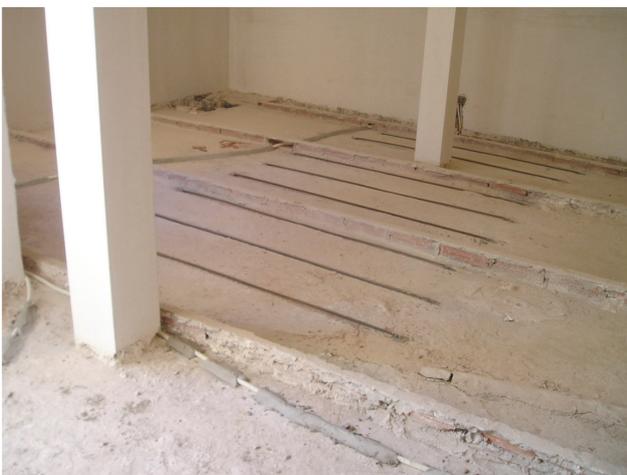
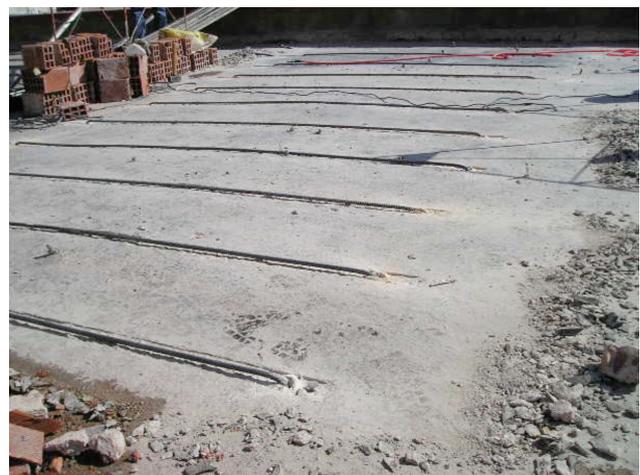
Figura 17. (a) Posicionado de barras de refuerzo.

En la Fig. 17a, dicha viga une las dos columnas que se visualizan y en la Fig. 17b, esta localizada perpendicularmente a las armaduras ya colocadas en los surcos, y aproximadamente en la mitad de su longitud.

Figura 17. (b) Posicionado de barras de refuerzo.

El ancho de los surcos de 4 cm, permitió albergar una barra de 12 mm en cada uno de ellos, la que según los cálculos realizados, resultó la armadura adicional necesaria para completar la capacidad portante requerida.

Para la colocación de las barras se realizaron surcos sobre la losa distribuidos cada 50 cm, mediante el empleo de disco de corte y escarificados posteriormente con punta operada mecánicamente. A los efectos de no dañar la armadura superior de las vigas se limitó la profundidad de los surcos a 1 cm aproximadamente.

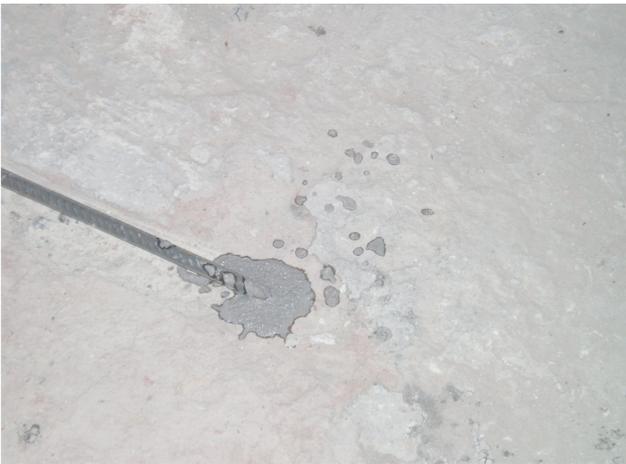
Figura 18. (a) Fijación de la barra en el extremo.

En la Fig. 18a se muestra el anclaje de la armadura en su extremo, el que fue realizado perforando la losa, introduciendo la escuadra de la barra en un hueco, de aproximadamente 5 cm de profundidad y 16 mm de diámetro, colmado con

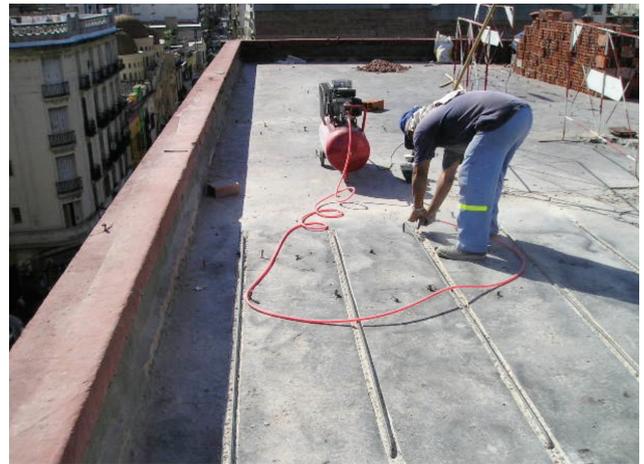
Figura 18. (b) Limpieza del sustrato.

mortero epoxídico autonivelante. En la Fig. 18b, se muestra la limpieza realizada en los surcos, mediante aire comprimido, previa a la colocación del material de relleno.

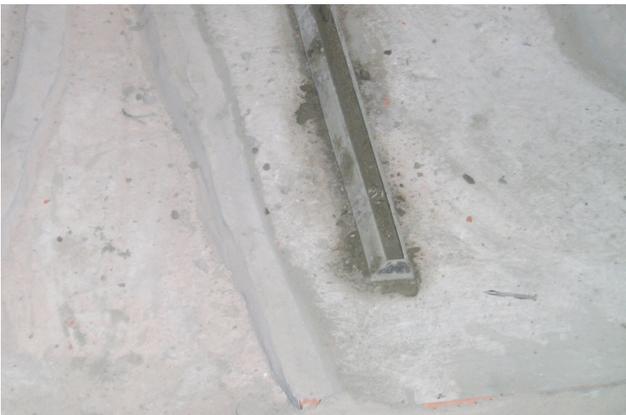
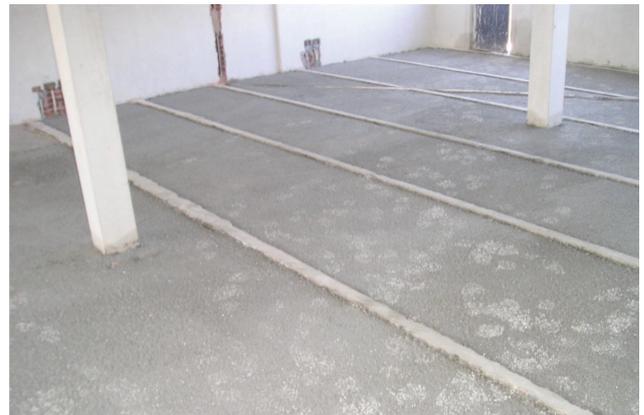
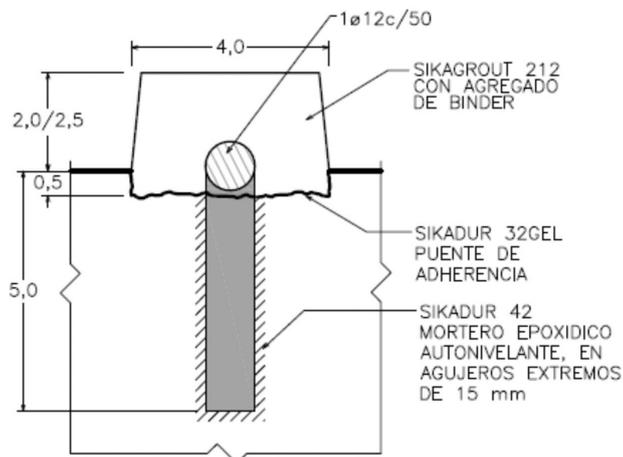
Figura 19. (a) Refuerzos realizados.

Figura 19. (b) Sobrepisos colocados.

Figura 19. (c) Detalle de las armaduras adicionadas, anclaje de la barra y material agregado.

La Fig. 19a y Fig. 19c muestran el surco con la sobre elevación ya colada. Luego de finalizar la tarea de curado se completa el sobrepiso liviano de 8 cm de espesor, tal como se ve en la fig.19b, con las fajas dispuestas para recibir la carpeta de cemento de terminación.

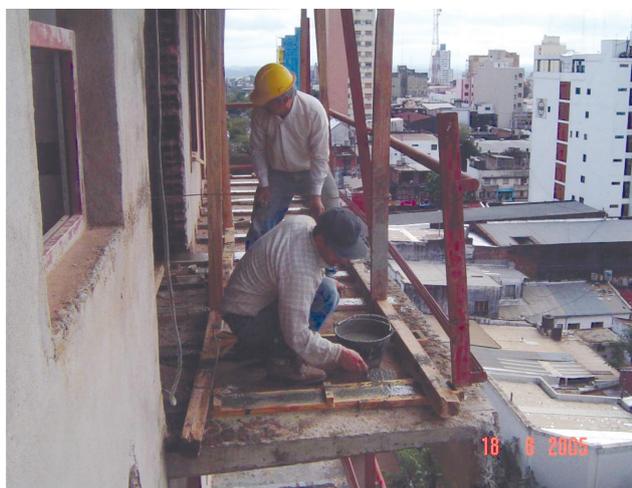
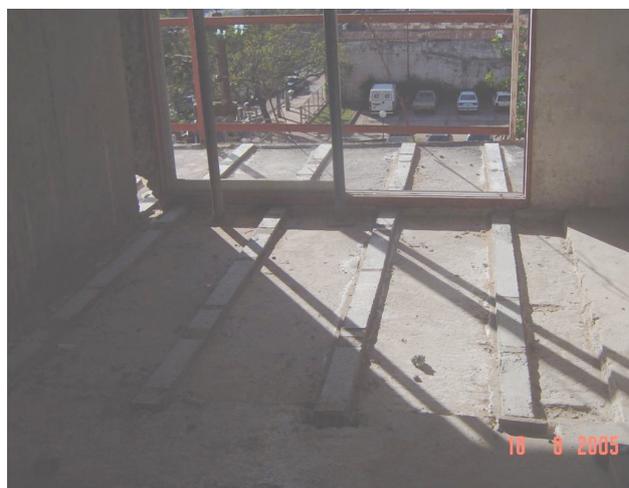
Figura 20. (a) Refuerzo de balcones.

de trabajo realizado en los balcones de un edificio de 18 pisos con armaduras insuficientes para las cargas previstas de utilización.

Figura 20. (b) Refuerzo de balcones.

El refuerzo en este caso consistió en adicionar armaduras concentradas en surcos con textura rugosa, sana y limpia, al que se le coloca un puente de adherencia epoxídico para finalmente ser llenados con hormigón en anchos adecuados a la armadura adicionada y con alturas que compatibilicen los resultados de los cálculos de resistencia y la sobre altura disponible.

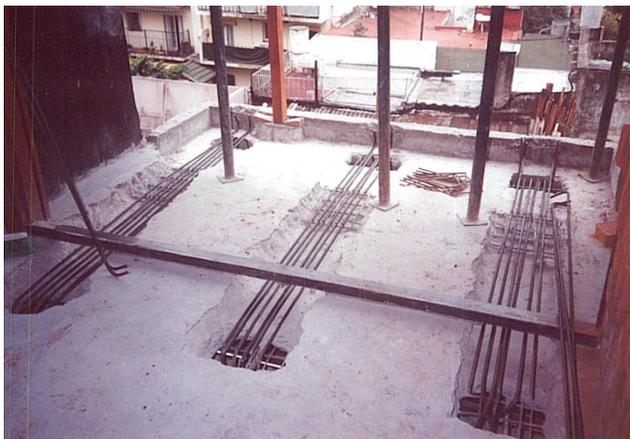
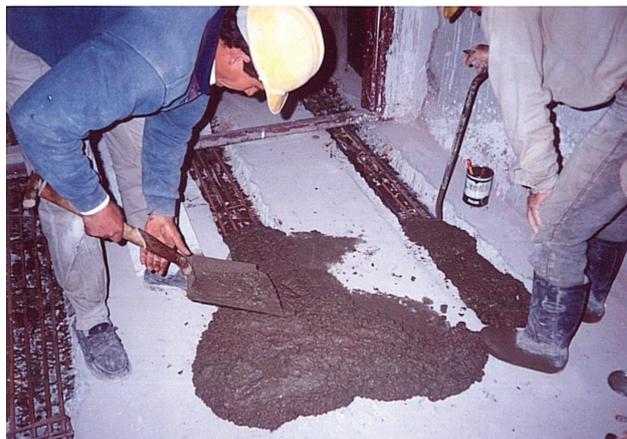
En las Fig. 21a y Fig. 21b se muestra la realización de un trabajo de refuerzo para soportar la totalidad de la carga prevista, ya que por error en la construcción, las armaduras originalmente diseñadas fueron colocadas íntegramente en la cara inferior en lugar de posicionarlas como correspondía, en su cara superior.

Figura 21. (a) Fajas con refuerzos adicionales.

Figura 21. (b) Su posterior hormigonado.

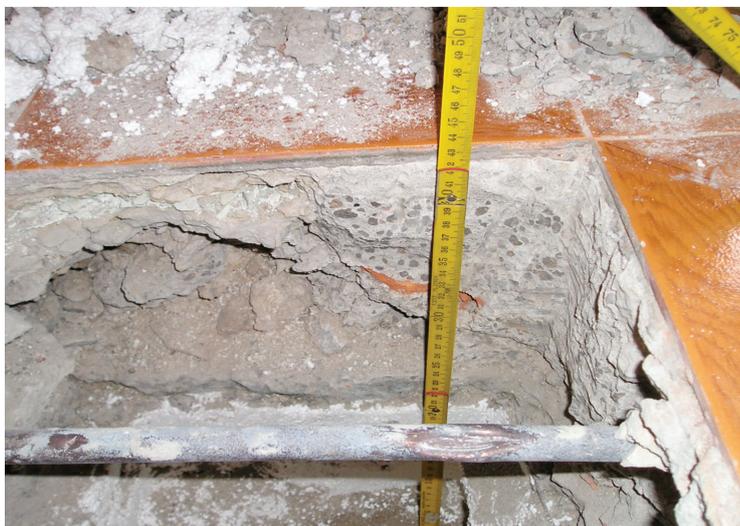
El refuerzo realizado, fue necesario debido la existencia de espesores importantes de sobrepisos en la azotea, no contemplados en el proyecto, lo que reducía la sobrecarga útil a valores muy bajos, antirreglamentarios y consecuentemente inaceptables.

En la Fig. 22a se visualiza un espesor de 42 cm correspondiente a aislaciones, contrapisos, carpetas y pisos.

Figura 22. (a) Espesor de sobrepiso

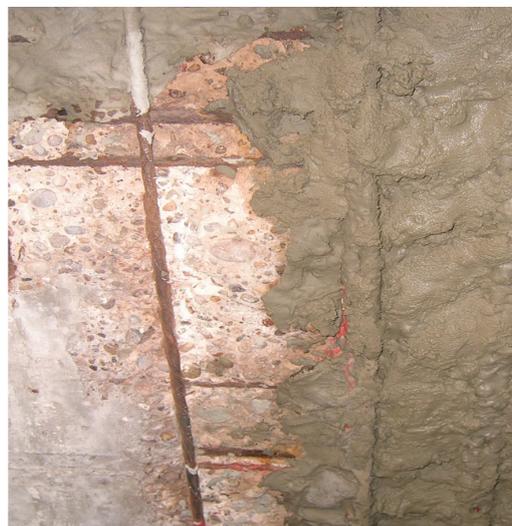
Figura 22. (b) Reparación con agregado de armaduras

Sobre la superficie sana, rugosa y limpia lograda mediante escarificación con cincel y disco de desbaste, se intercalaron armaduras a las ya existentes. Con el sustrato saturado y la superficie húmeda, se rellenó la superficie con mortero de cemento, de consistencia tixotrópica, colocado a presión con las manos enguantadas y alisado posteriormente con llana. En la Fig. 22b se ve las armaduras adicionales en la dirección principal y el relleno parcial con mortero.

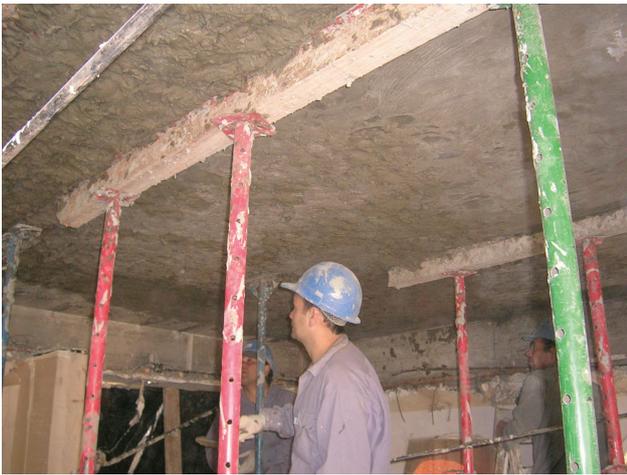
En la Fig. 23a puede visualizarse la terminación alcanzada en la superficie que constituye el fondo de la losa con la dirección principal ya reforzada.

Figura 23. (a) Superficie terminada luego de completada la colocación del mortero de cemento.

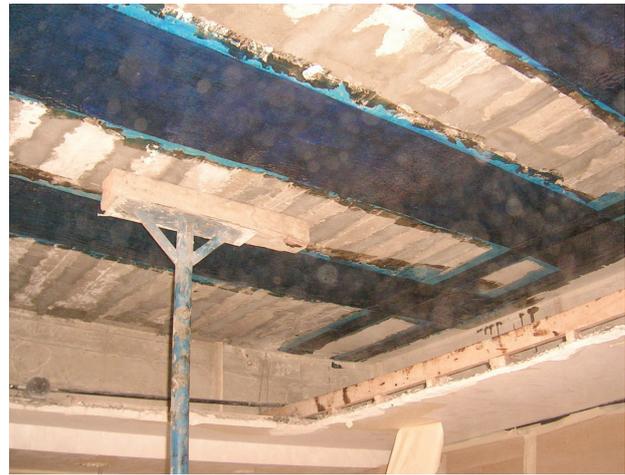
Figura 23. (b) Mantas de fibra de carbono adheridas con epoxy, adicionadas en la dirección secundaria.

losa adicionando una nueva capa de armadura, la dirección secundaria, también con déficit de acero, se reforzó mediante el pegado de fibras de carbón impregnadas con epoxy, tal como se ve en la Fig. 23b.

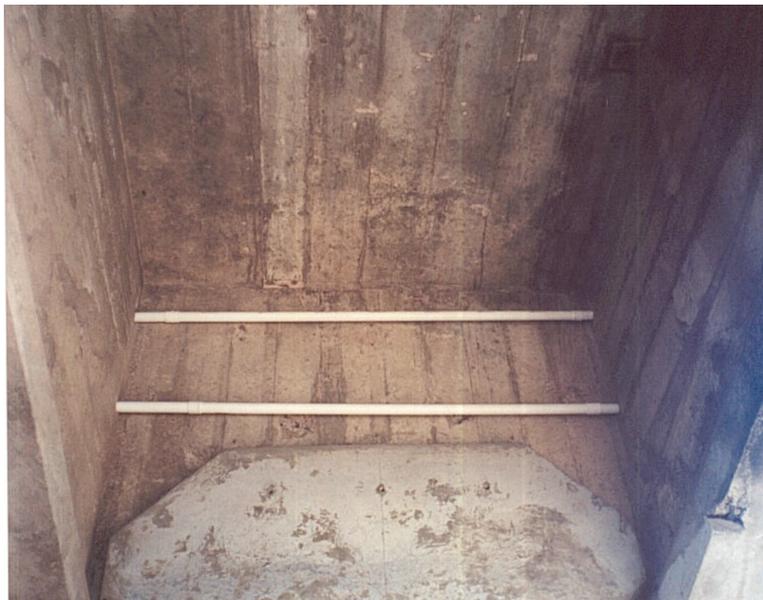
Figura 25. Tímpano terminado y las vainas de los cables colocados.

transferencia de la carga de las vigas principales a las pilas mediante la materialización de apoyos adicionales de carácter permanente, completando las caladuras de las vigas transversales mediante la incorporación de nuevos diafragmas. (vide Fig. 25)

La fuerza de compresión excéntrica necesaria se materializó incorporando en cada vaina lateral superior 4 cables engrasados de $\frac{1}{2}$ pulgada, y en el inferior 2 cables también engrasados de $\frac{1}{2}$ pulgada en cada lateral, todos de trazado recto. Las vainas se materializaron con caños de pvc, tal como se ve en la Fig. 25.

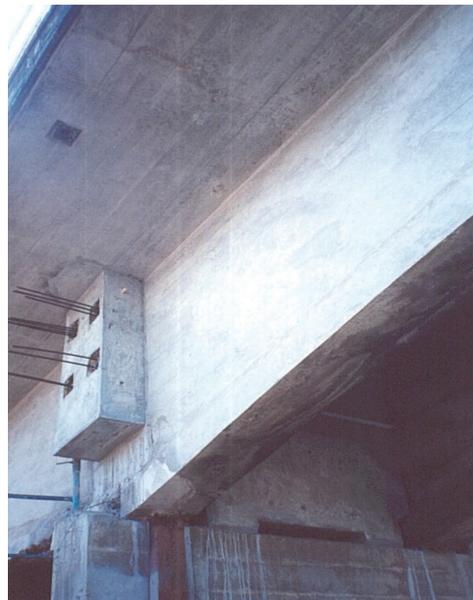
Figura 26. Anclaje de los cables de postesado

En la Fig. 26 se aprecia el cabezal de anclaje de los cables superiores e inferiores.

Para poder resolver este problema y transferir las cargas necesarias a través del diafragma se proyectó un tesado longitudinal exterior, a los efectos de mantener comprimida la zona superior, de manera tal que se compensaran las tracciones que se originan al trabajar como ménsula el tramo comprendido entre los nuevos apoyos y el extremo de la viga longitudinal.
