# **Acidentes**

# **Duro Aprendizado !**

**Paulo Helene**

Rio de Janeiro, 12-13-14 Outubro de 2007

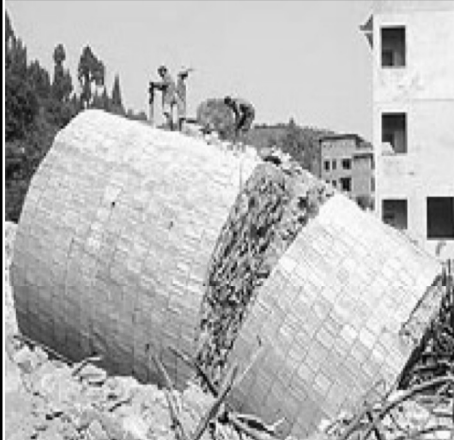
## Província Hunan, sul da China

desabamento de ponte em construção

Equipes trabalham sobre pilar de ponte que caiu na China, matando ao menos 22

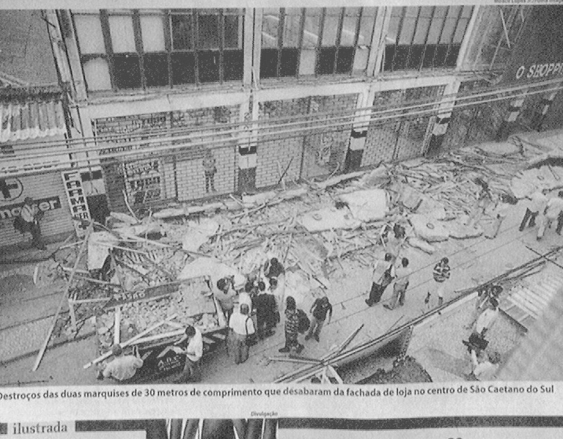
Destroços das duas marquises de 30 metros de comprimento que desabaram da fachada de loja no centro de São Caetano do Sul
