Administración Nacional de
Usinas y Trasmisiones Eléctricas

Aprendiendo con los Accidentes en Estructuras

Paulo Helene

Montevideo

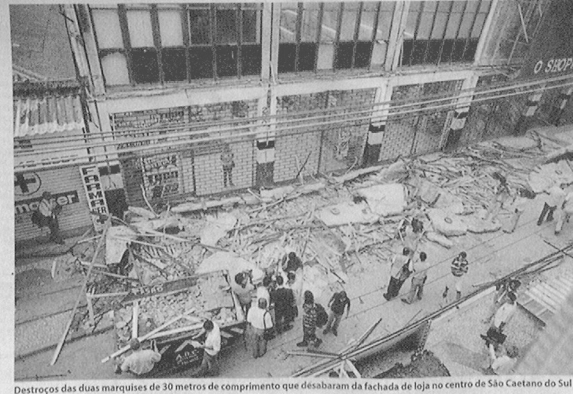
Destrução das duas marquises de 30 metros de comprimento que desabaram da fachada de loja no centro de São Caetano do Sul

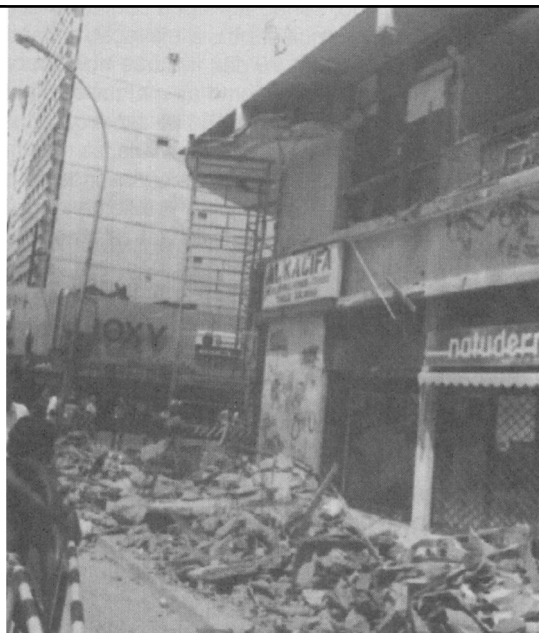
Detalhe para os tirantes em concreto armado no plano da fachada e para os escombros.

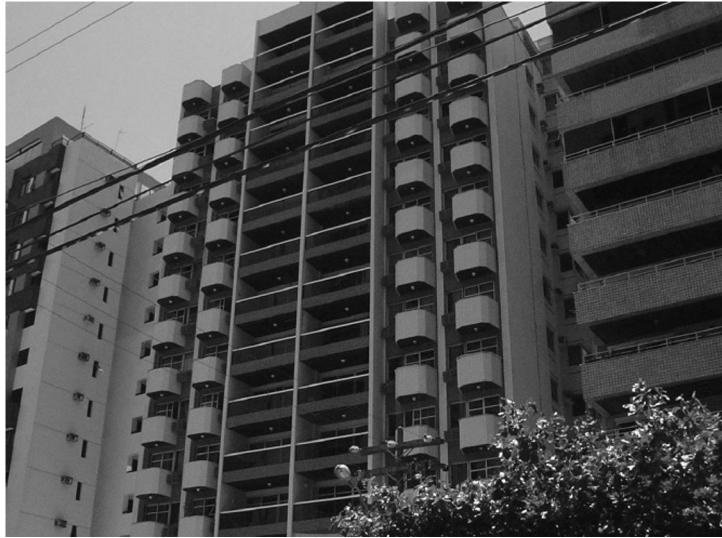
Edifício Areia Branca
Recife, Pernambuco
14 de outubro de 2004
jueves às 20:30h
1.977 → 1.979
25 años
12 pisos + planta baja + 1 garage

EDIFÍCIO AREIA BRANCA – Pernambuco

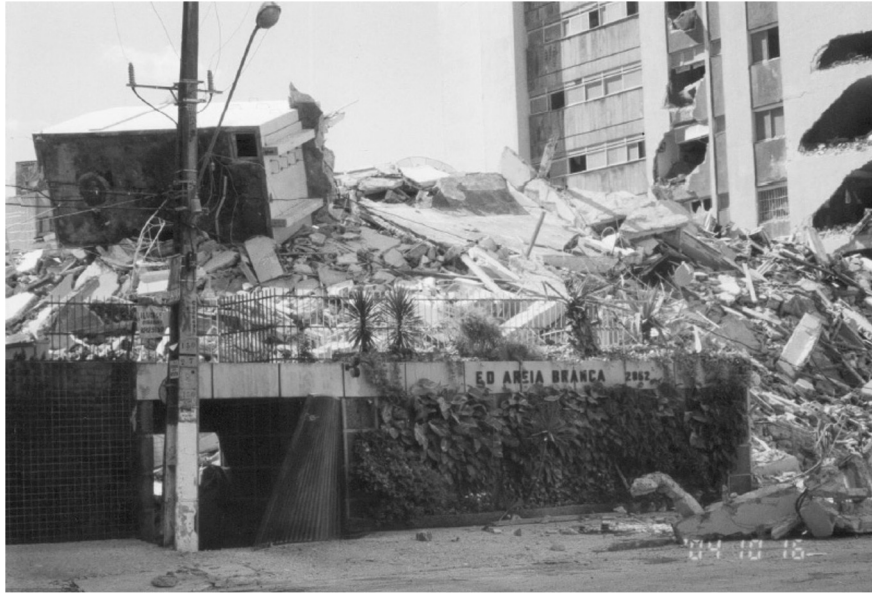
Escombros - manhã seguinte do desabamento

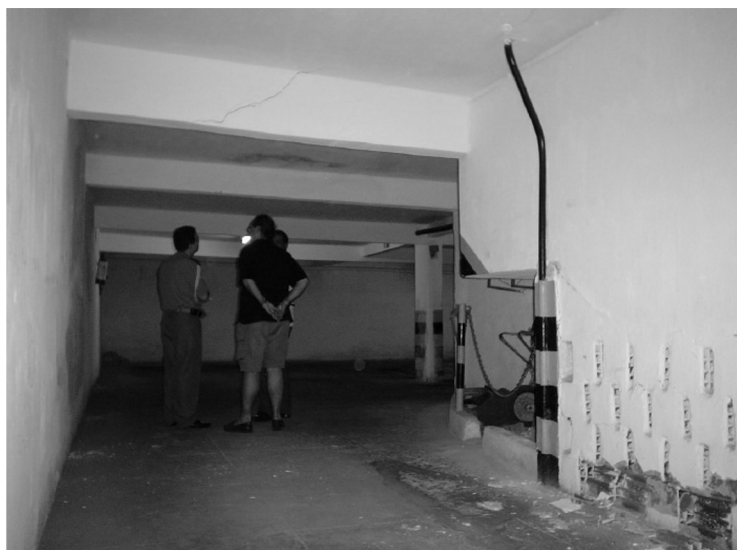
Moradores acompanham a vistoria efetuada pela Defesa Civil
