Acidentes. “Duro” Aprendizado!

Paulo Helene

**Colapso de parte da estrutura de uma laje
suplementar no último andar de um edifício
situado na cidade de São Paulo.**

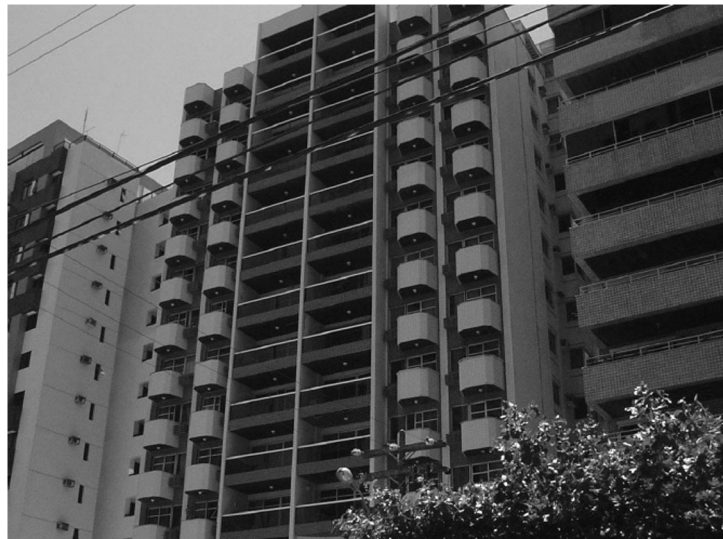
EDIFÍCIO AREIA BRANCA – Pernambuco

semanas antes
