# **Aprendendo com Falhas e Acidentes nas Estruturas de Concreto**

Paulo Helene  
*Diretor PhD Engenharia*  
*Prof. Titular Universidade de São Paulo USP*  
*Conselheiro Instituto Brasileiro do Concreto IBRACON*  
*Member fib(CEB-FIP) Service Life of Concrete Structures*  
*Presidente ALCONPAT*

Piracicaba 29 de agosto de 2011 EEP

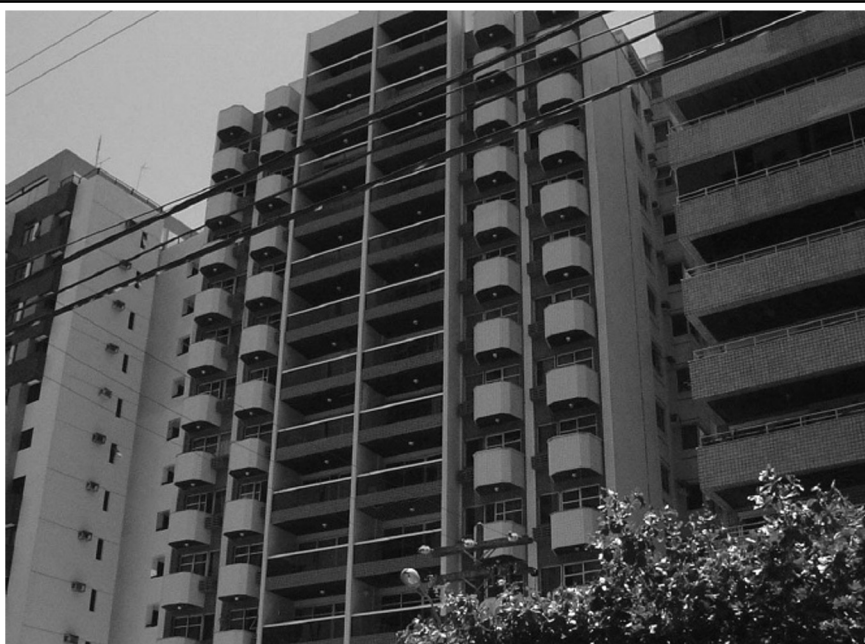
EDIFÍCIO AREIA BRANCA – Pernambuco

semanas antes
