**Aprendendo com Falhas e
Acidentes nas Estruturas de
Concreto**

Paulo Helene
*Diretor PhD Engenharia
Prof. Titular Universidade de São Paulo USP
Conselheiro Instituto Brasileiro do Concreto IBRACON
Member fib(CEB-FIP) Service Life of Concrete Structures
Presidente ALCONPAT*

São Paulo 09 de novembro de 2011 Rossi Residencial

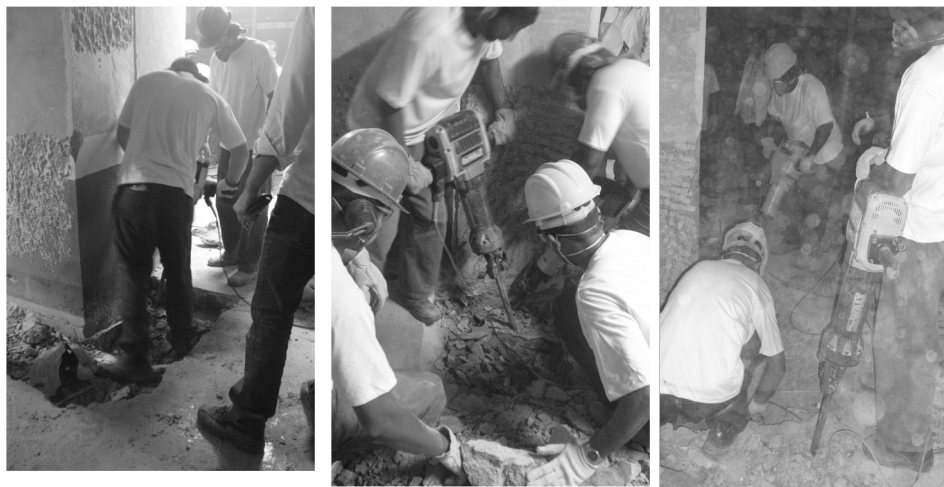
Demolição Piso fase 1

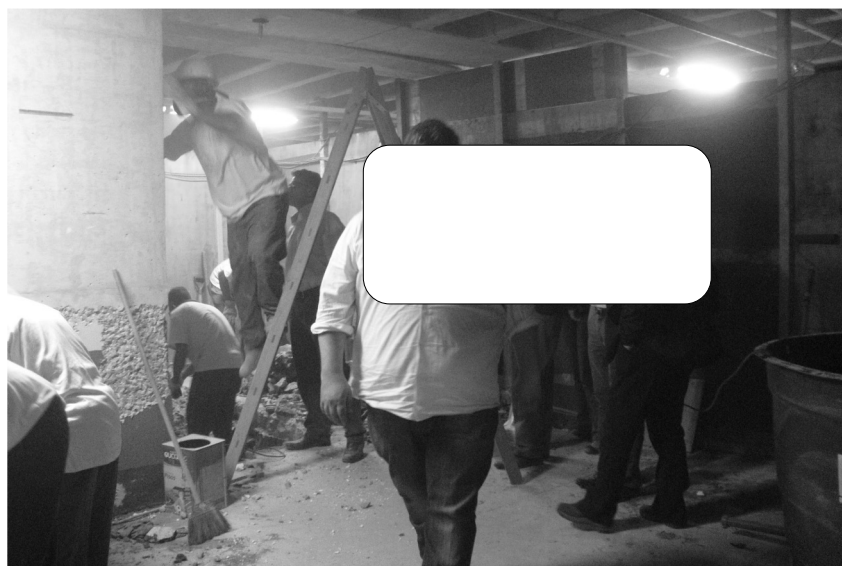
Escavação Piso fase 1

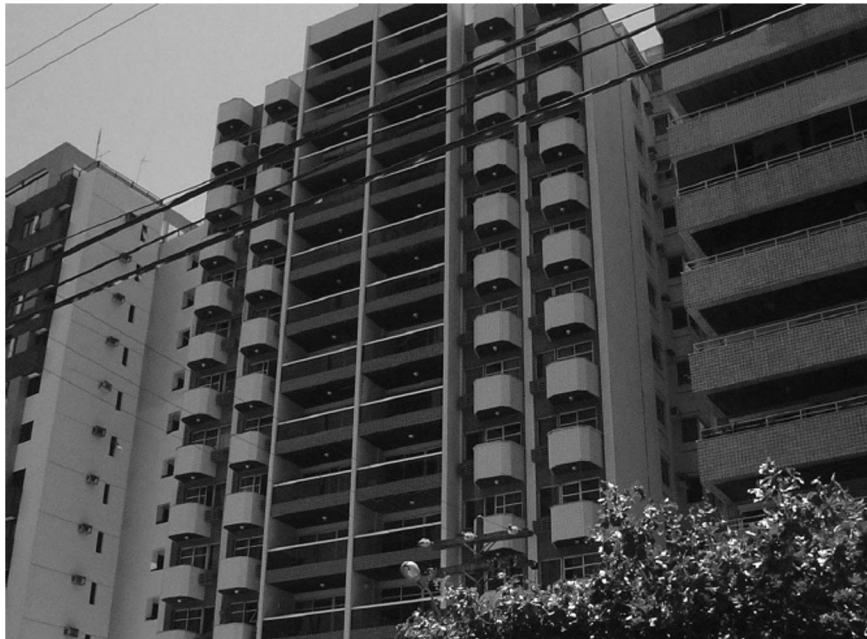
EDIFÍCIO AREIA BRANCA – Pernambuco

semanas antes
