**Aprendendo com Falhas e
Acidentes nas Estruturas de
Concreto**

Paulo Helene
*Diretor PhD Engenharia
Prof. Titular Universidade de São Paulo USP
Conselheiro Instituto Brasileiro do Concreto IBRACON
Member fib(CEB-FIP) Service Life of Concrete Structures
Presidente ALCONPAT*

Rio de Janeiro 25 de novembro de 2011 Rossi Residencial

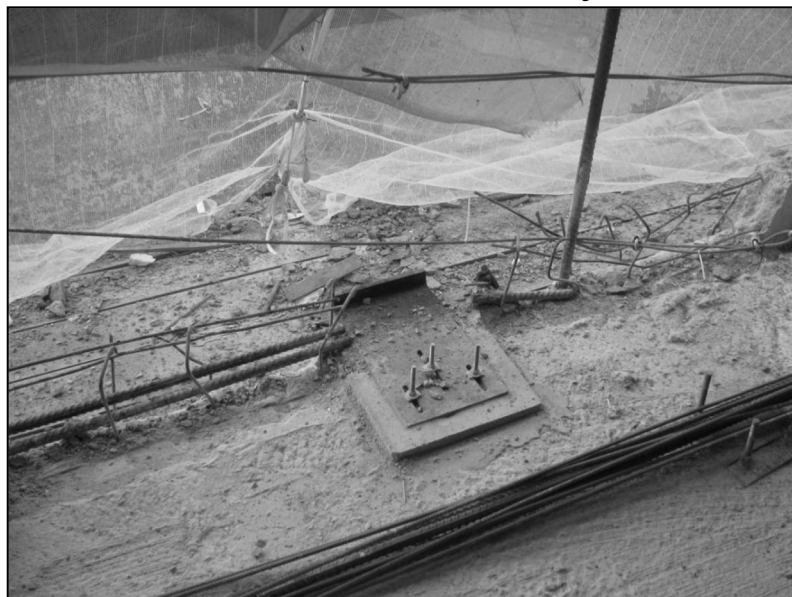
Vigas sendo Demolidas e Cortadas suas Armaduras sem Conhecimento do Projetista
