**Aprendendo com Falhas e
Acidentes nas Estruturas de
Concreto**

Paulo Helene
*Diretor PhD Engenharia
Prof. Titular Universidade de São Paulo USP
Conselheiro Instituto Brasileiro do Concreto IBRACON
Member fib(CEB-FIP) Service Life of Concrete Structures
Presidente ALCONPAT*

Porto Alegre 05 de dezembro de 2011 Rossi Residencial

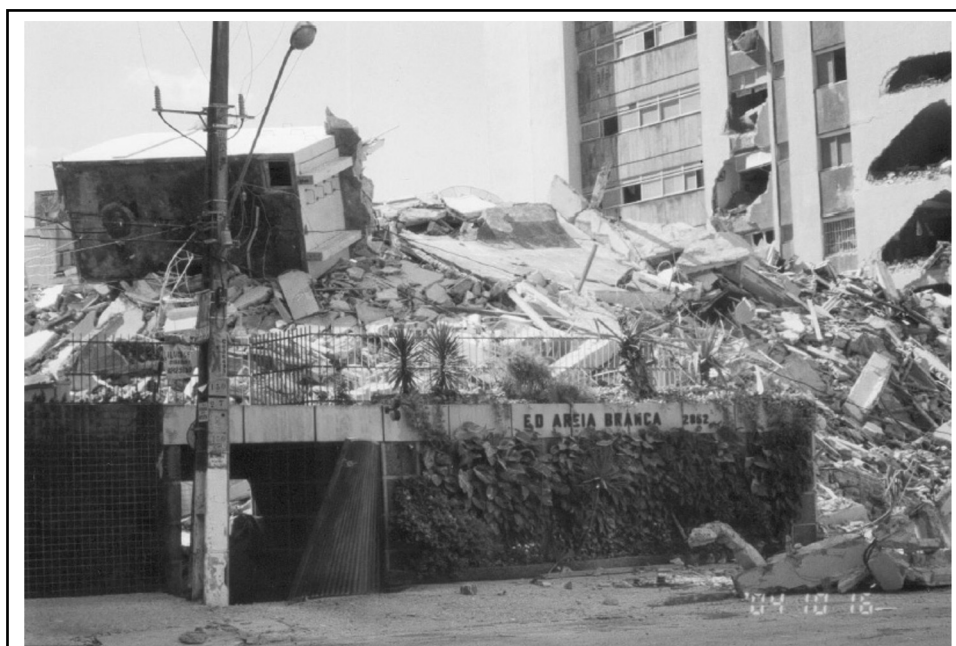
Escombros - manhã seguinte do desabamento
