Lecciones de Fallas y Accidentes en Estructuras de Hormigón

Paulo Helene
Diretor PhD Engenharia
Prof. Titular Universidade de São Paulo USP
Conselheiro Instituto Brasileiro do Concreto IBRACON
Member fib(CEB-FIP) Service Life of Concrete Structures
Presidente ALCONPAT

Alicante 14 de dezembro de 2011 España

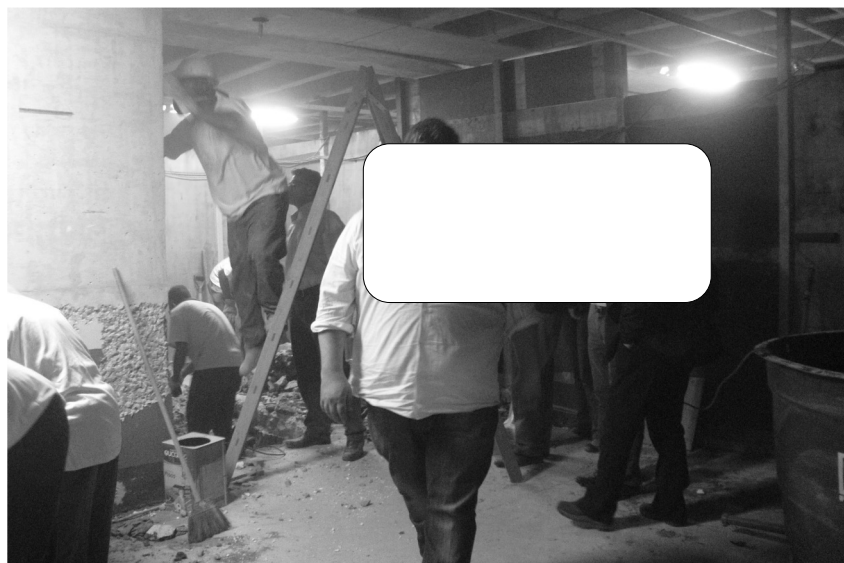
Inspeção

Escavação Piso fase 1

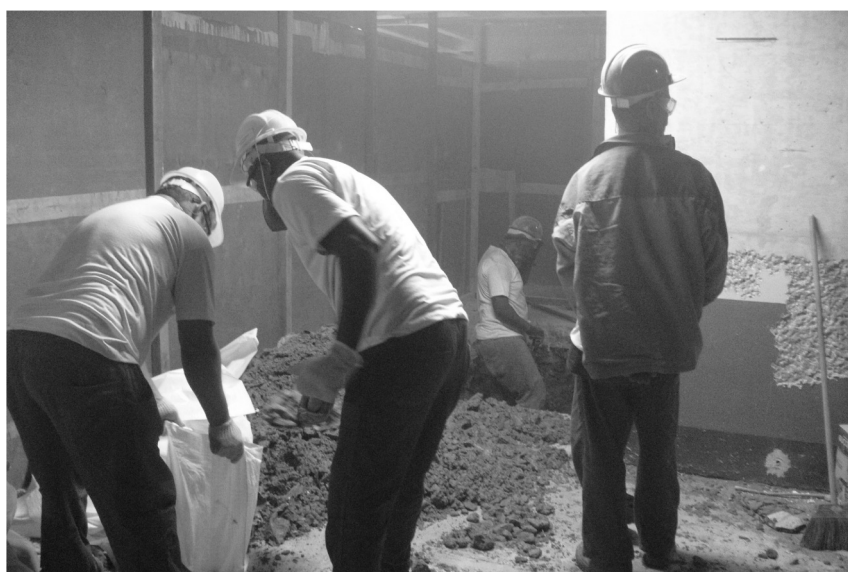
Inspeção

Escavação Piso fase 1
