# Lecciones de Fallas y Accidentes en Obras

Paulo Helene  
*Director PhD Engenharia*  
*Prof. Titular Universidade de São Paulo USP*  
*Conselheiro Instituto Brasileiro do Concreto IBRACON*  
*Member fib(CEB-FIP) Service Life of Concrete Structures*  
*Presidente ALCONPAT*

Montevideo 23 de Marzo de 2012 Uruguay

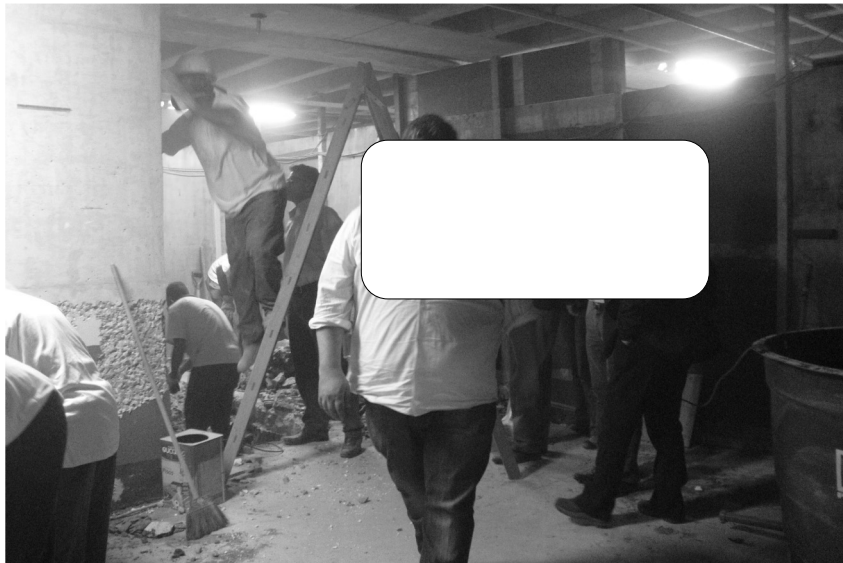
**Escavação Piso fase 1**
