Estruturas de Concreto Armado: Aprendendo com Acidentes

Paulo Helene

24 de abril de 2012

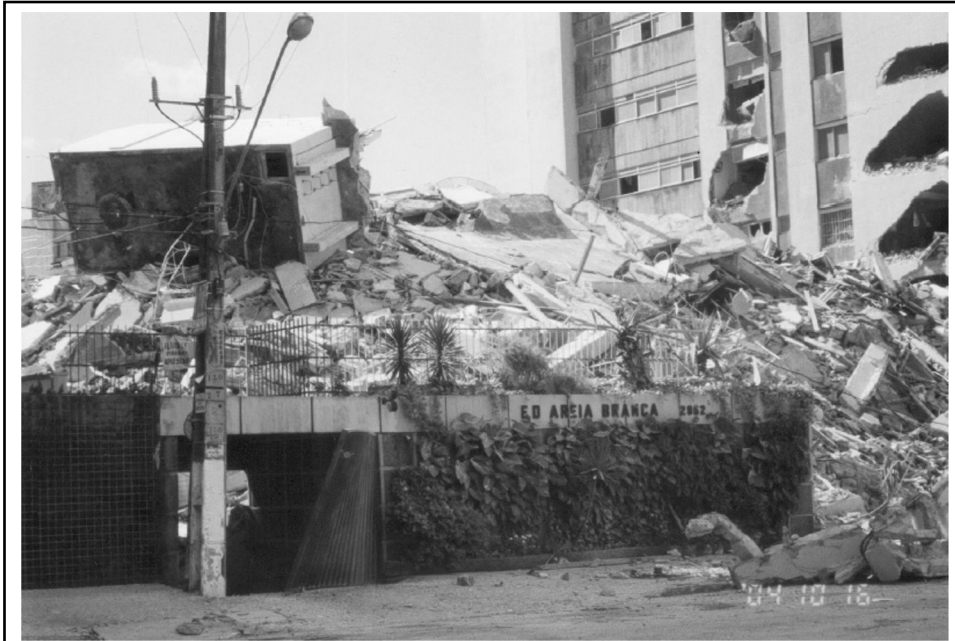
Escombros - manhã seguinte do desabamento
