Lecciones de Fallas y Accidentes en Obras

Paulo Helene
*Diretor PhD Engenharia
Conselheiro Permanente IBRACON
Presidente ALCONPAT Internacional
Prof. Titular Universidade de São Paulo
Member fib(CEB-FIP) Service Life of Concrete Structures*

Colégio de Ingenieros 01 de Junio de 2012 Mérida / México

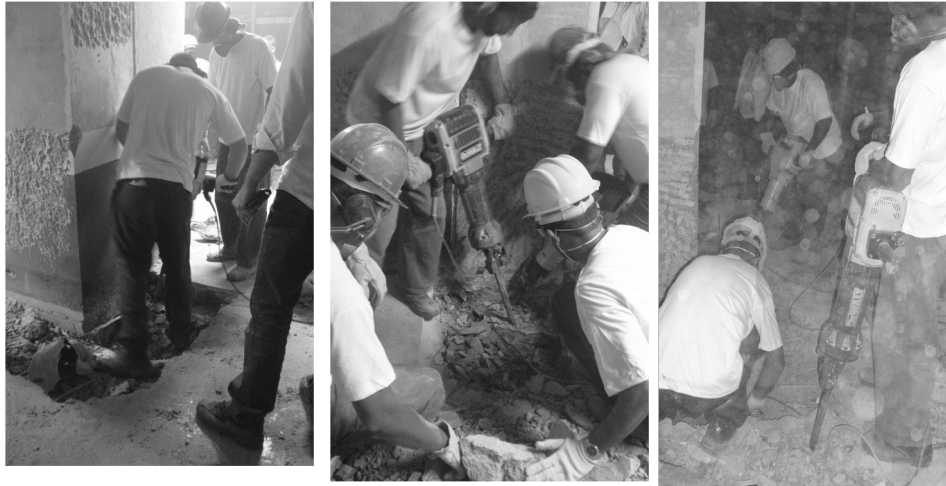
Demolição Piso fase 1

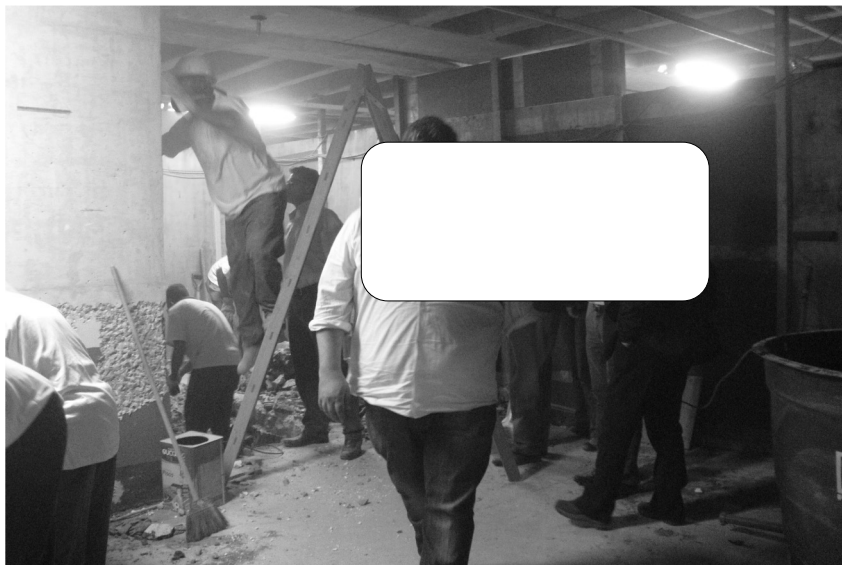
Escavação Piso fase 1

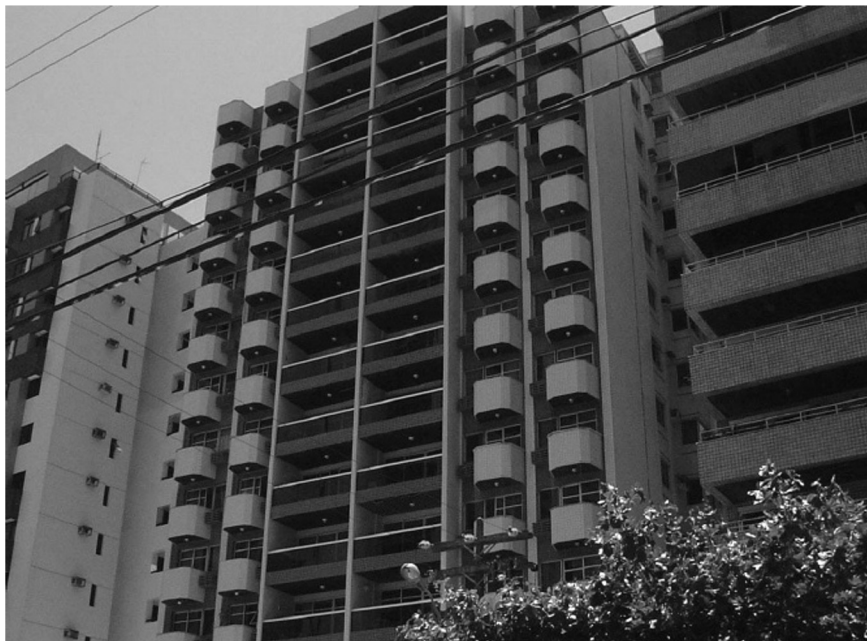
137

EDIFÍCIO AREIA BRANCA – Pernambuco

semanas antes

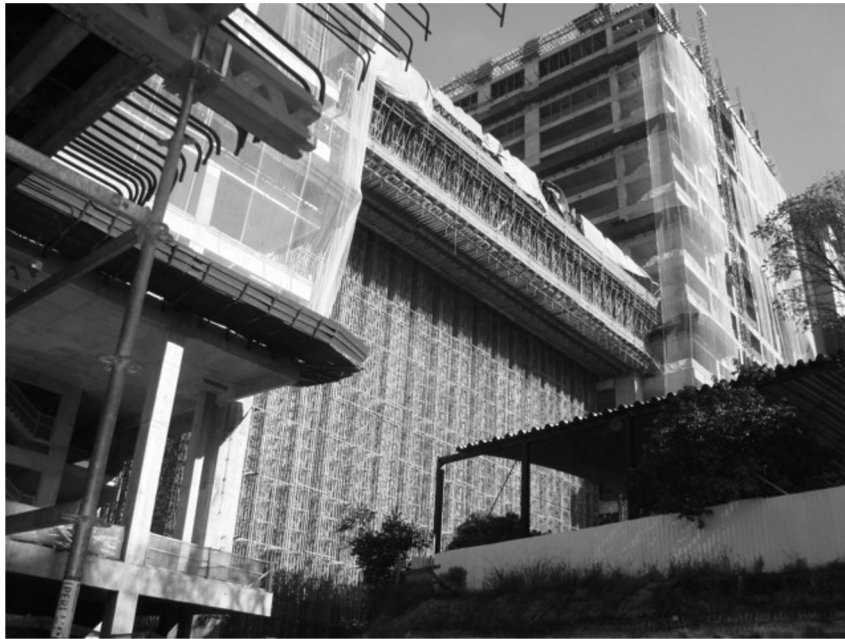
escoramento em balanço
