# **Estruturas de Concreto Lecciones Aprendidas de Acidentes y Fallas**

**Paulo Helene**

**04 DE MAIO de 2012**

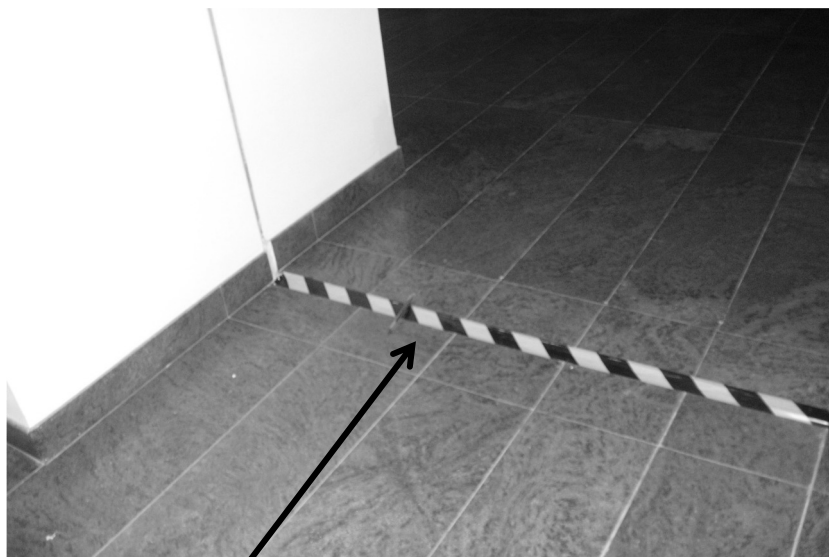
**Desnivelamento nível S3**
