Aprendiendo con los Errores y Accidentes en Estructuras de Concreto

Paulo Helene

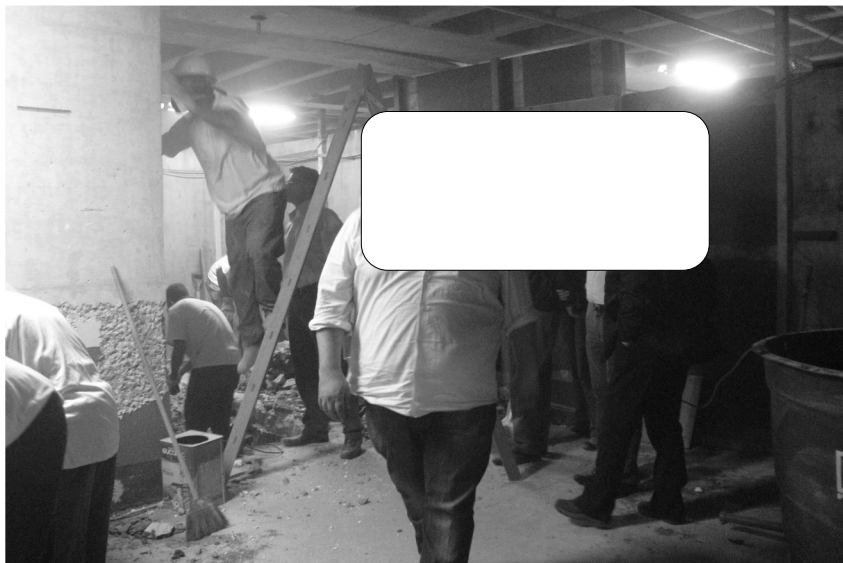
Escavação Piso fase 1

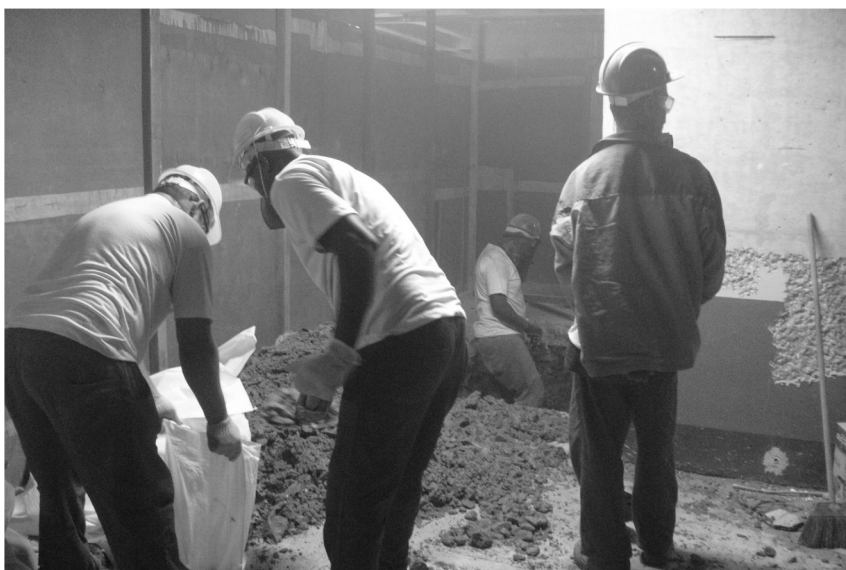
Escavação Piso fase 1
