1er Congreso Regional de Patología y Recuperación de Estructura **20 y 21 de Septiembre**

Aprendiendo con los Errores y Accidentes en Estructuras de Concreto

Paulo Helene
*Conselheiro IBRACON
Diretor PhD Engenharia
Membro Red PREVENIR CYTED
fib (CEB-FIP) Member of Model Code for Service Life
M.Sc. PhD Prof. Titular da Universidade de São Paulo USP
Presidente Asociación Latino Americana de Control de Calidad y Patología
ALCONPAT Internacional*

CONPAR2012 **20 de septiembre de 2012** **Manágua / Nicaragua**

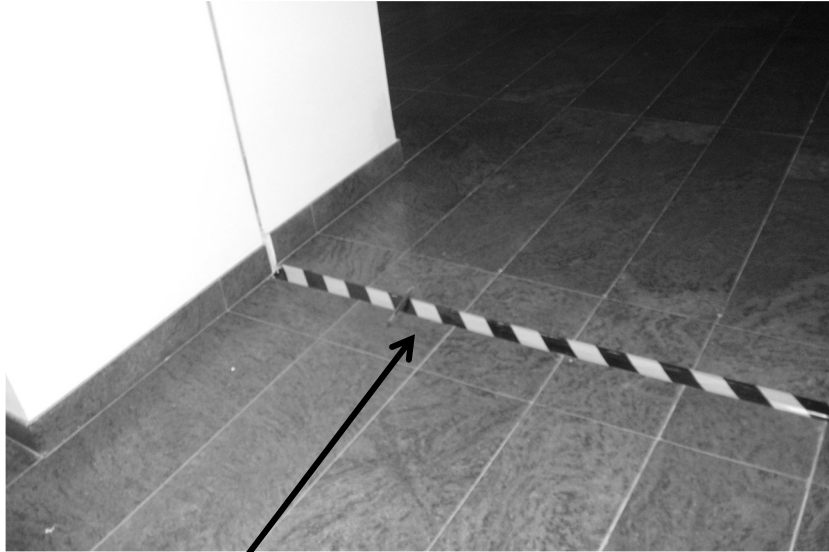
Desnivelamento nível S3

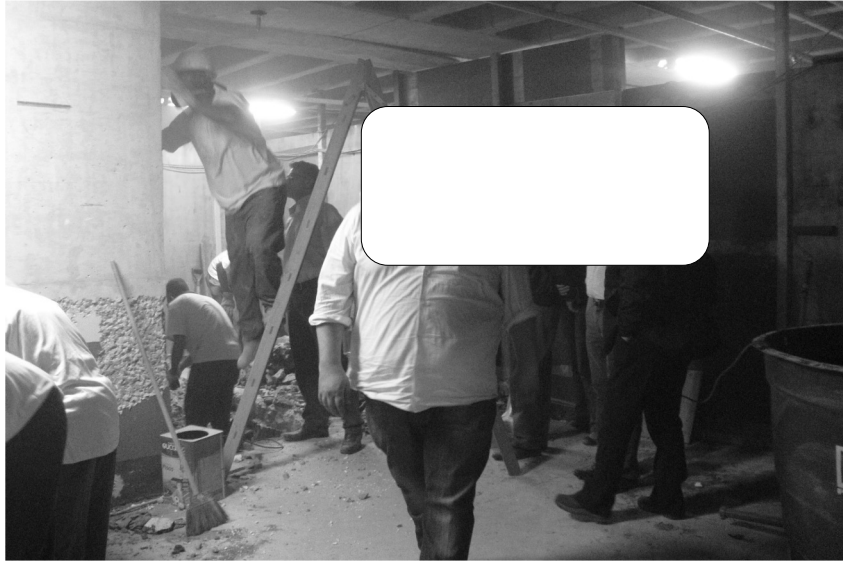
Escavação Piso fase 1

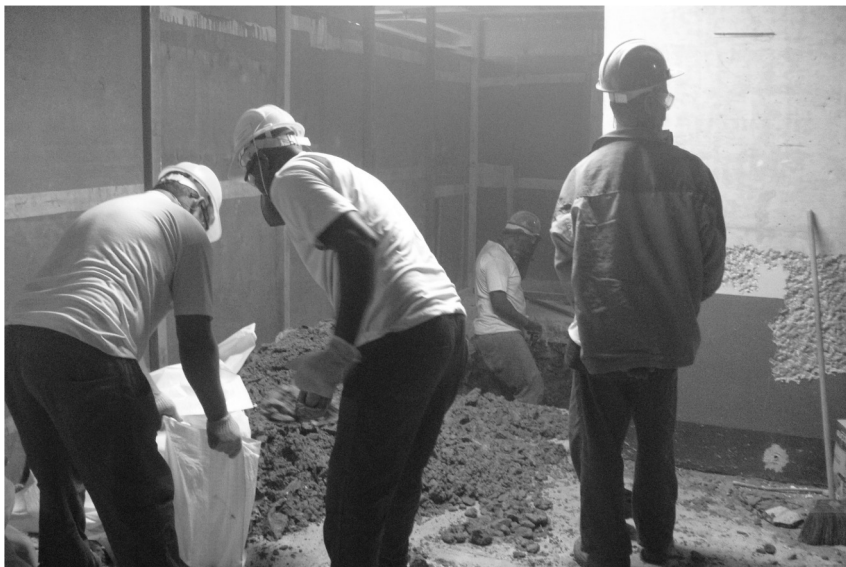
Escavação Piso fase 1

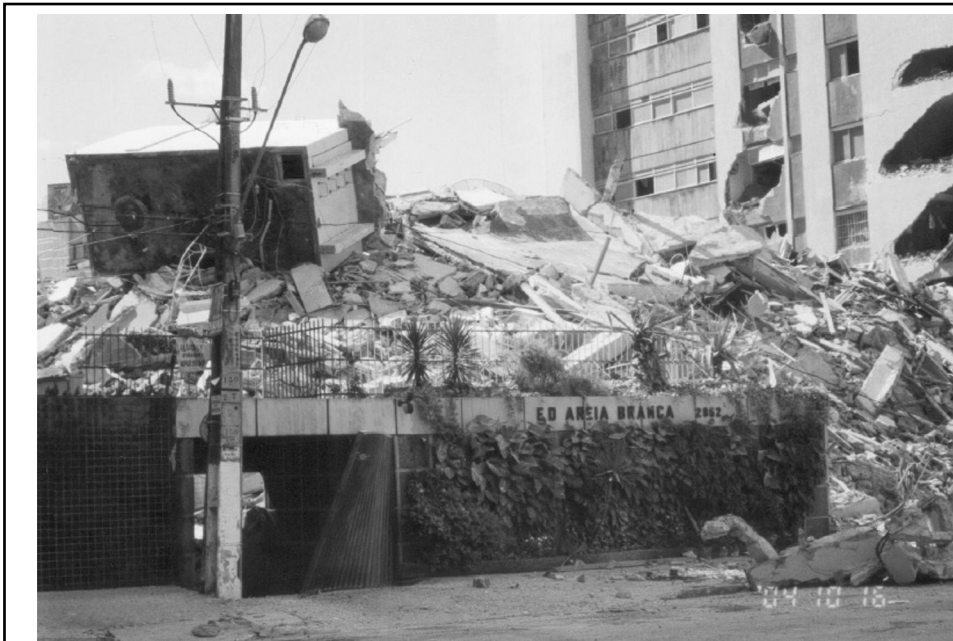
Escombros - manhã seguinte do desabamento

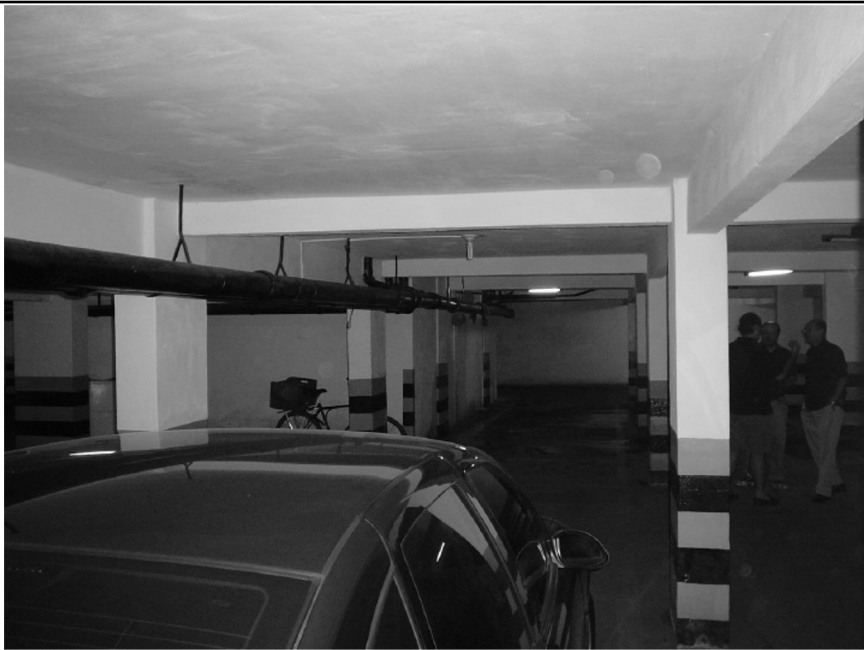
Vista geral do subsolo
