# Aprendendo com Falhas e Acidentes nas Estruturas de Concreto

"do Laboratório de Pesquisa ao Canteiro de Obras"

■ Paulo Helene

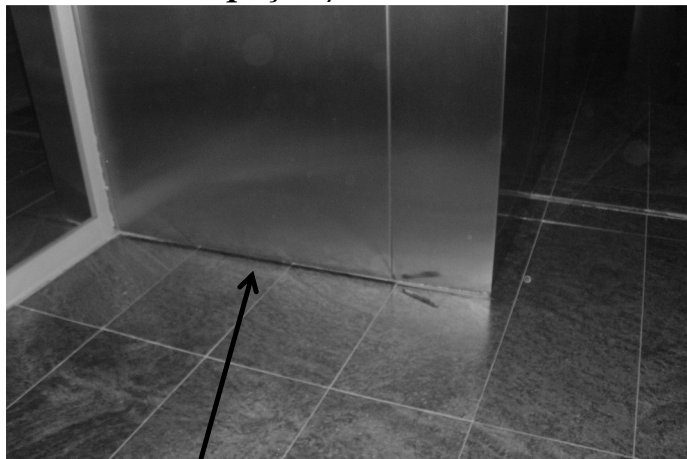
**Desnívelamento nível S2**

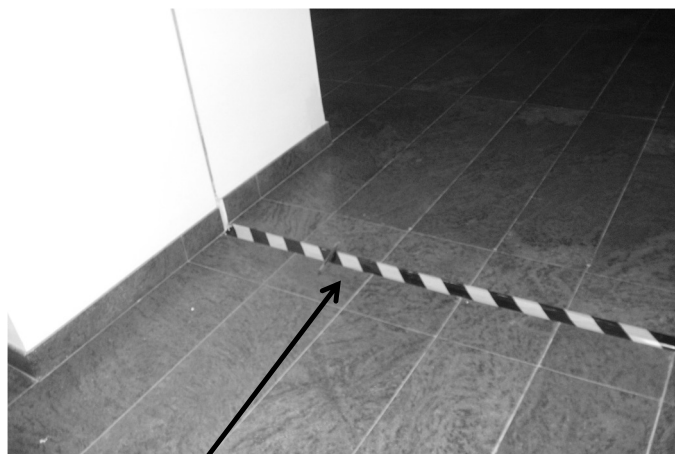
**Desnívelamento nível S3**
