Aprendendo com os Acidentes e Falhas Ocorridas com Estruturas de Concreto

"do Laboratório de Pesquisa ao Canteiro de Obras"

Paulo Helene

02 de Julho de 2013

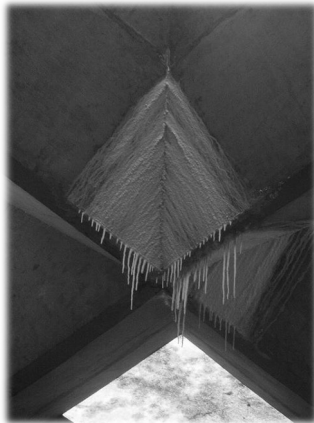
Cobertura do
Prédio da FAU-USP

6.3.2 Concreto → *Lixiviação*

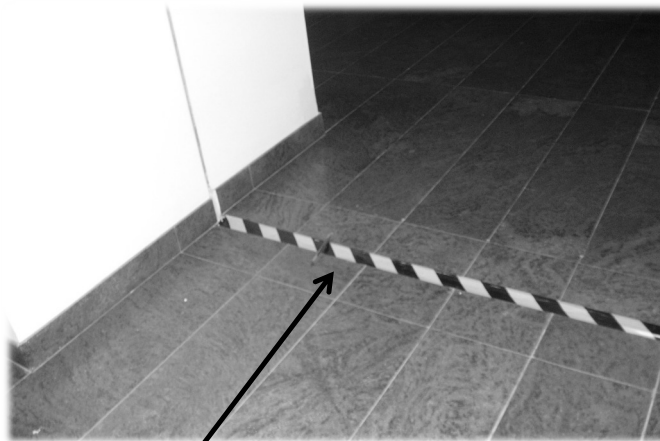
98

Desnivelamento nível S3
