# **Colapsos e Acidentes Envolvendo Estruturas de Concreto**

*"do Laboratório de Pesquisa ao Canteiro de Obras"*

**Paulo Helene**

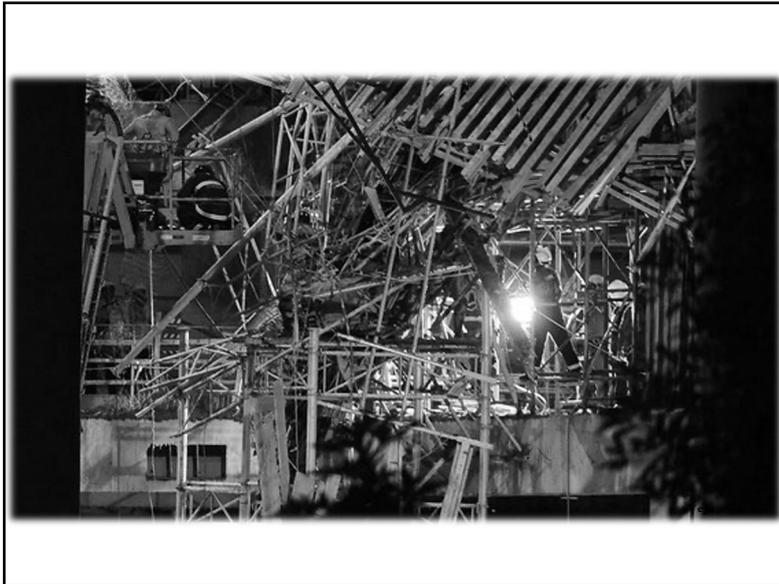
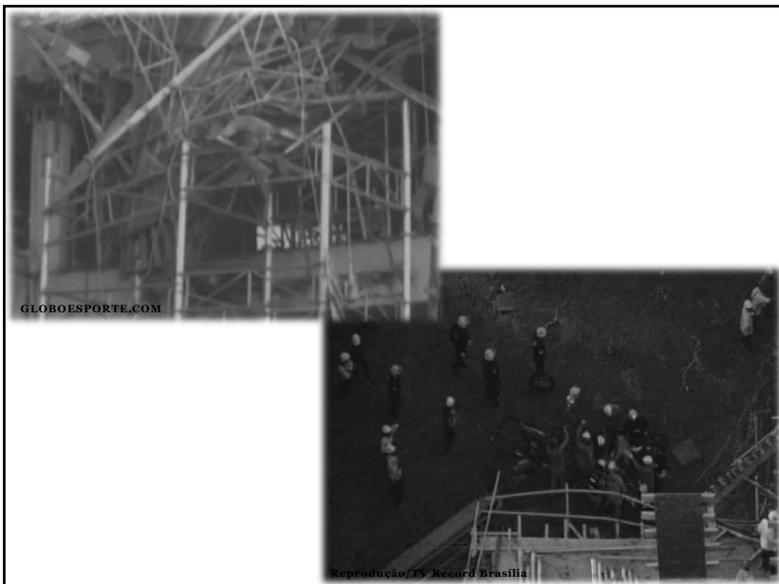
Conselho Regional de Engenharia e Agronomia do Distrito Federal (Crea-DF) já finalizou o relatório sobre o acidente que aconteceu ontem (6) nas obras do Estádio Nacional de Brasília. A suspeita é de que o acidente, que feriu cinco operários, foi causado devido à deficiência do material usado para dar sustentação às formas que moldam a arquibancada superior.

Nós analisamos algumas fotos que mostram um tubo dobrado, possivelmente por deficiência do material utilizado na estrutura de sustentação de forma", disse à Agência Brasil o diretor do Crea-DF, Liberalino Jacinto de Souza. "Esse material parece não ter resistido à pressão do material localizado acima, a 24 metros de altura. É possível que, na montagem, essa estrutura não tenha ficado devidamente alinhada e fixada, permitindo que a carga apoiada escorregasse e fazendo com que o concreto já estivesse seco, provavelmente não teria caído".

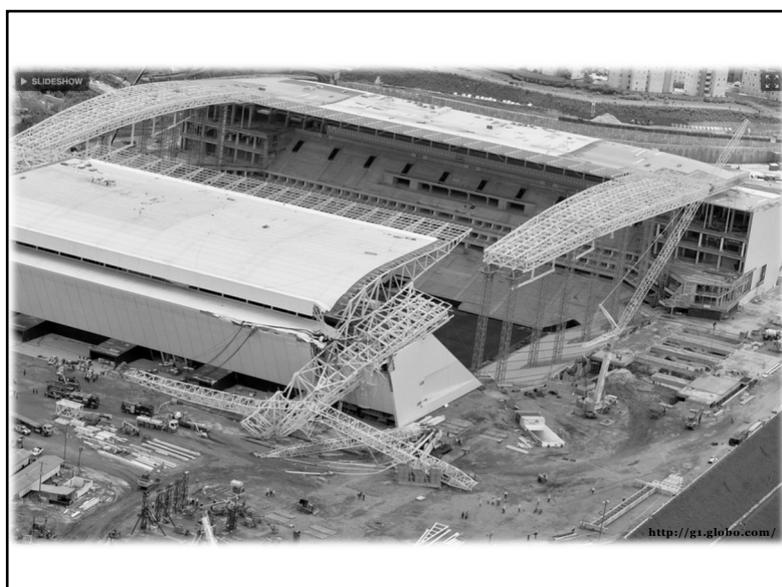
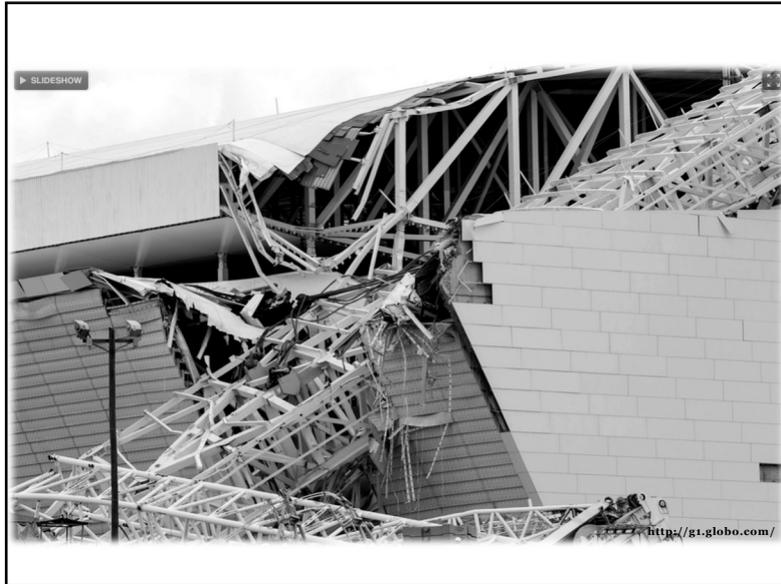
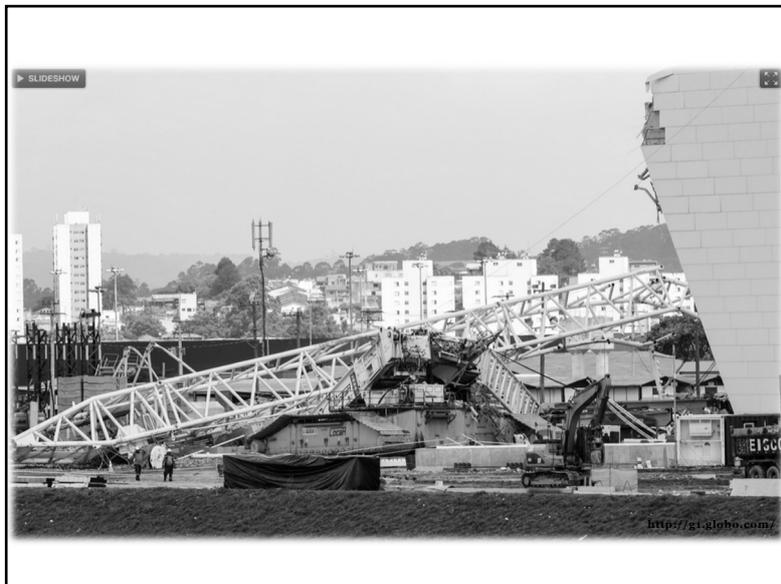
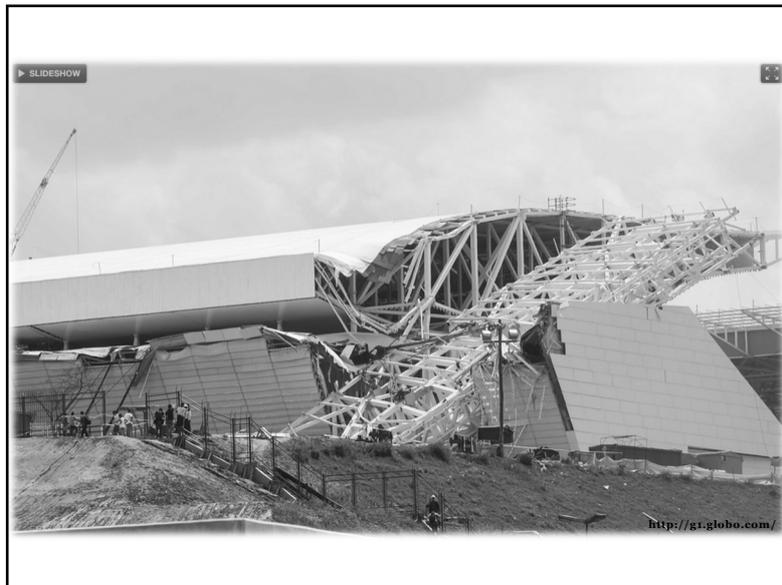
A construtora explica em nota que pouco antes das 13h, o guindaste que içava o último módulo da estrutura da cobertura metálica do estádio tombou provocando a queda da peça sobre parte da área de circulação do prédio leste – atingindo parcialmente a fachada.
