Lecciones de los Accidentes y Errores en Estructuras de Concreto

Paulo Helene
 Presidente de Honor de ALCONPAT Int.
 Director de PhD Engenharia
 Prof. PhD, Ingeniero Civil
paulo.helene@concretophd.com.br

1^{ER} CONGRESO DE PATOLOGÍA, RECUPERACIÓN DE ESTRUCTURAS Y CONTROL DE CALIDAD DE LA CONSTRUCCIÓN

Centro de Convenciones Eugenio Espejo 24 de Abril de 2014 Quito, Ecuador

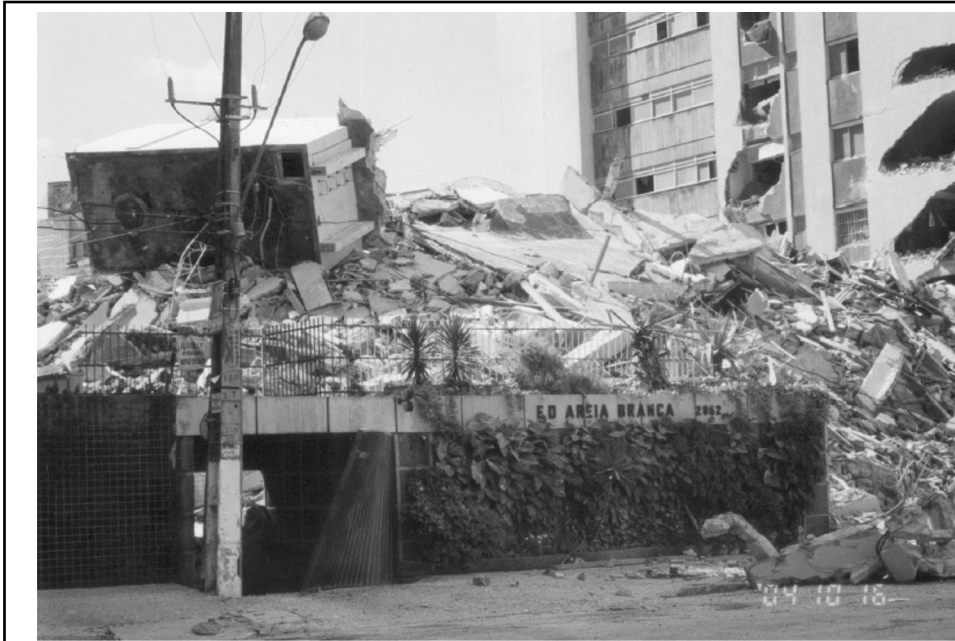
Escombros - manhã seguinte do desabamento
