1º CONGRESSO BRASILEIRO DE
**PATOLOGIA
DAS CONSTRUÇÕES**
FOZ DO IGUAÇU

APRENDENDO COM FALHAS E ACIDENTES

Paulo Helene

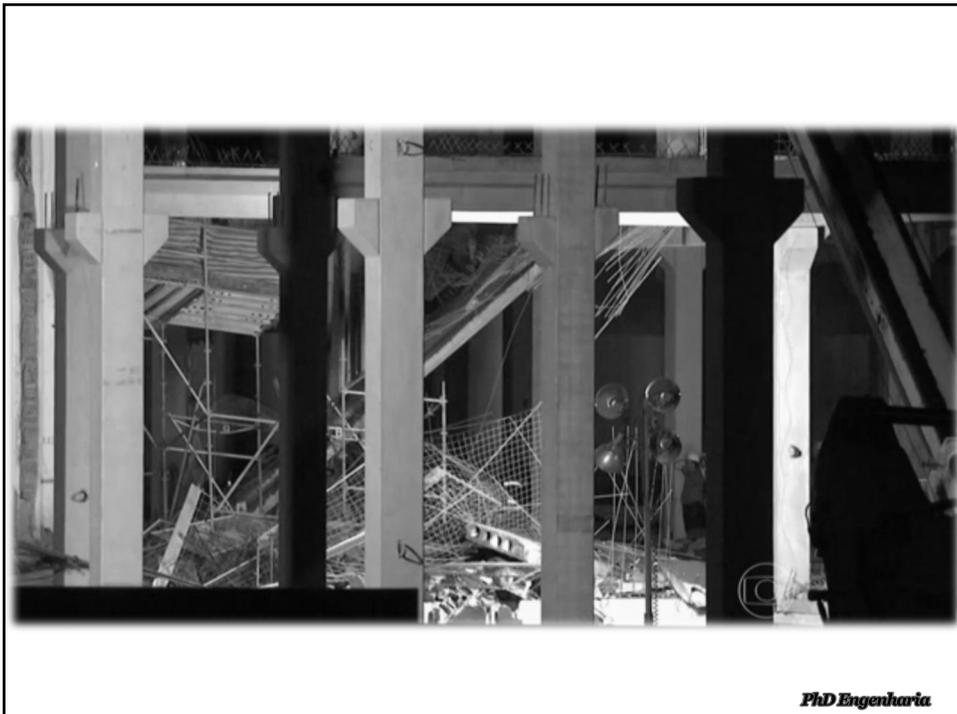
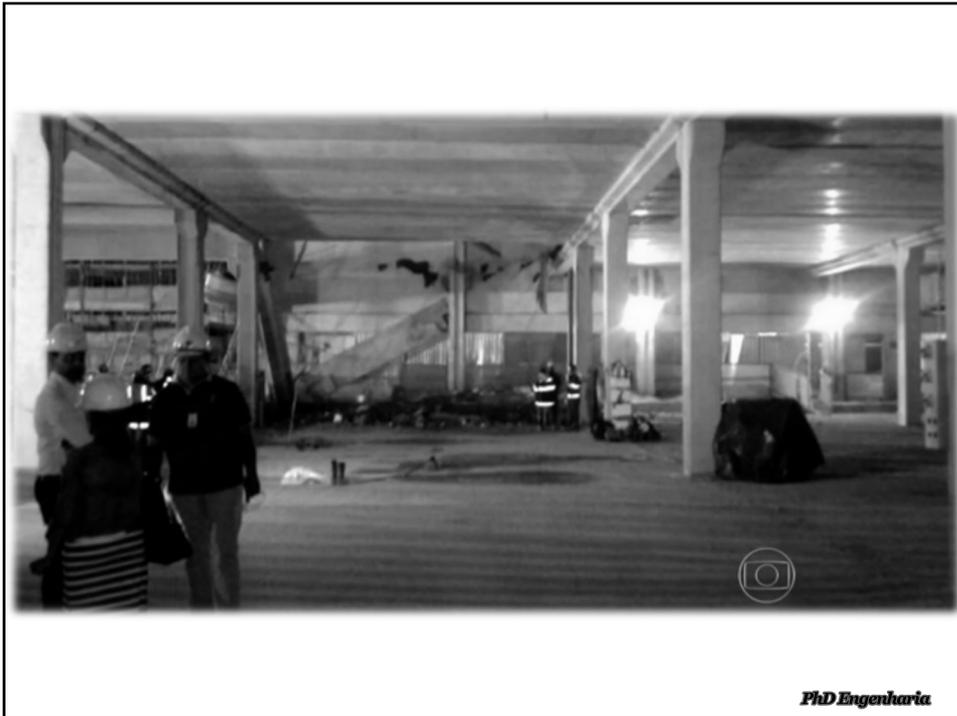
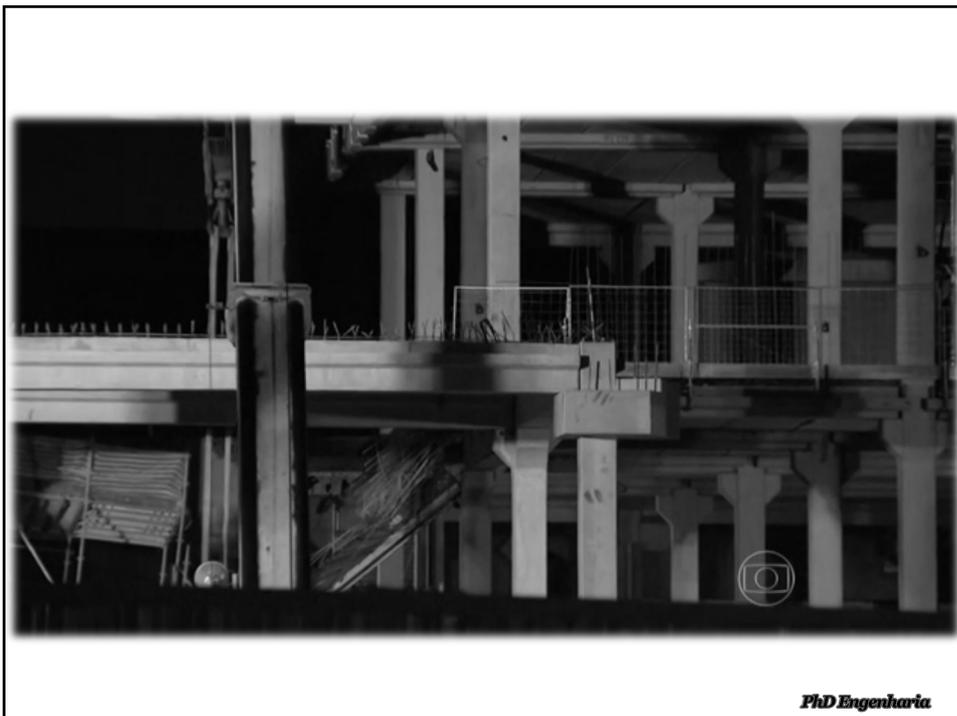
Desabamento em obra de ampliação de shopping de Campinas mata 2 operários.

Laje de aproximadamente 15m² caiu do terceiro andar e atingiu os operários, que trabalhavam no andar abaixo.

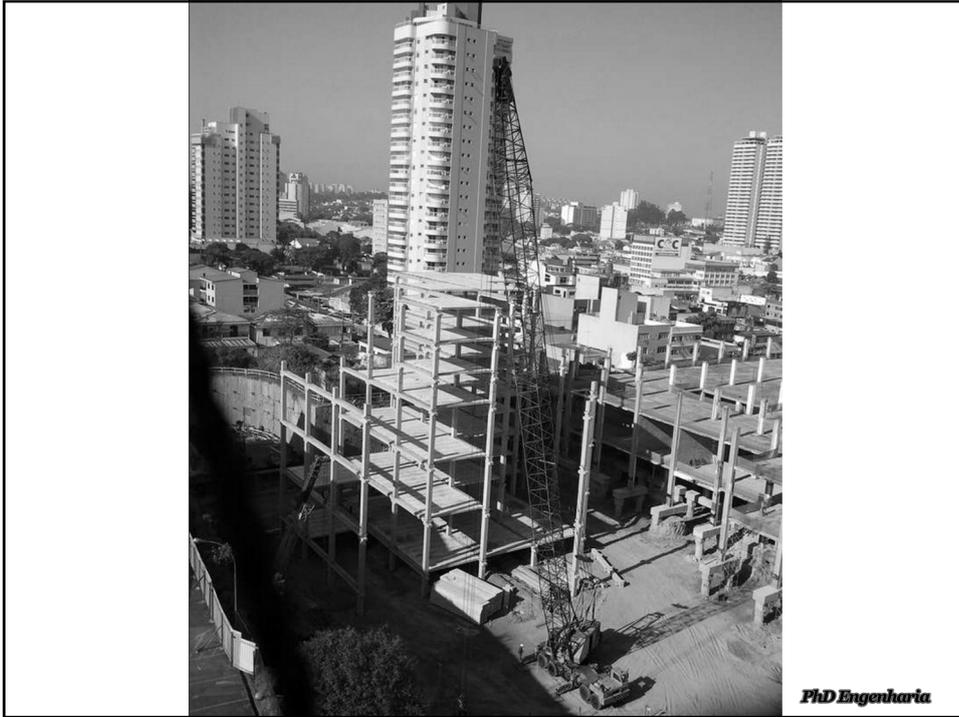
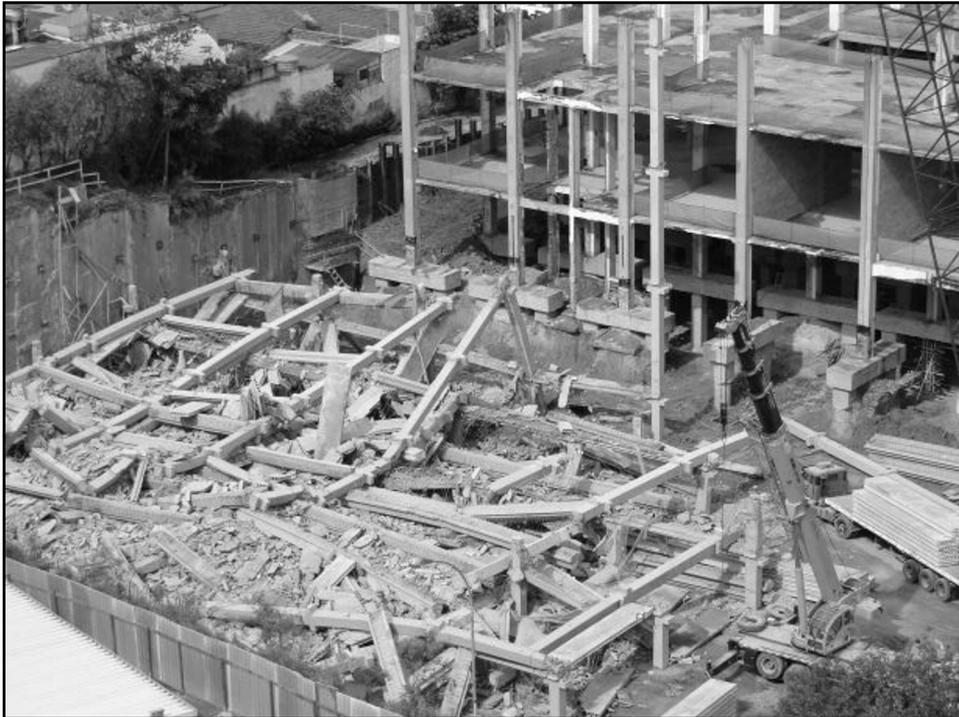
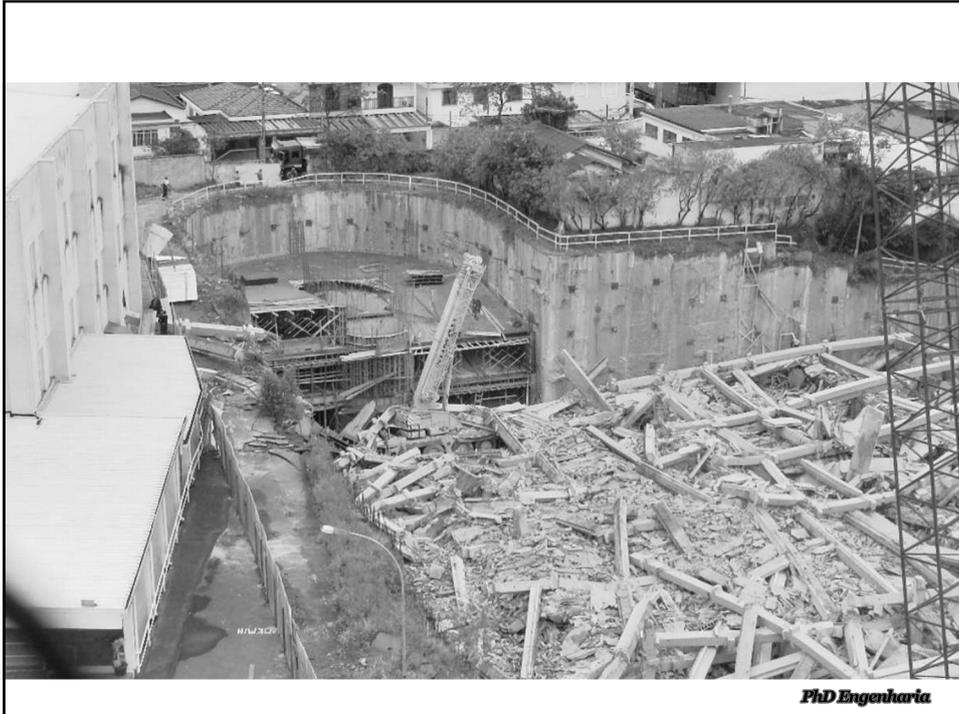
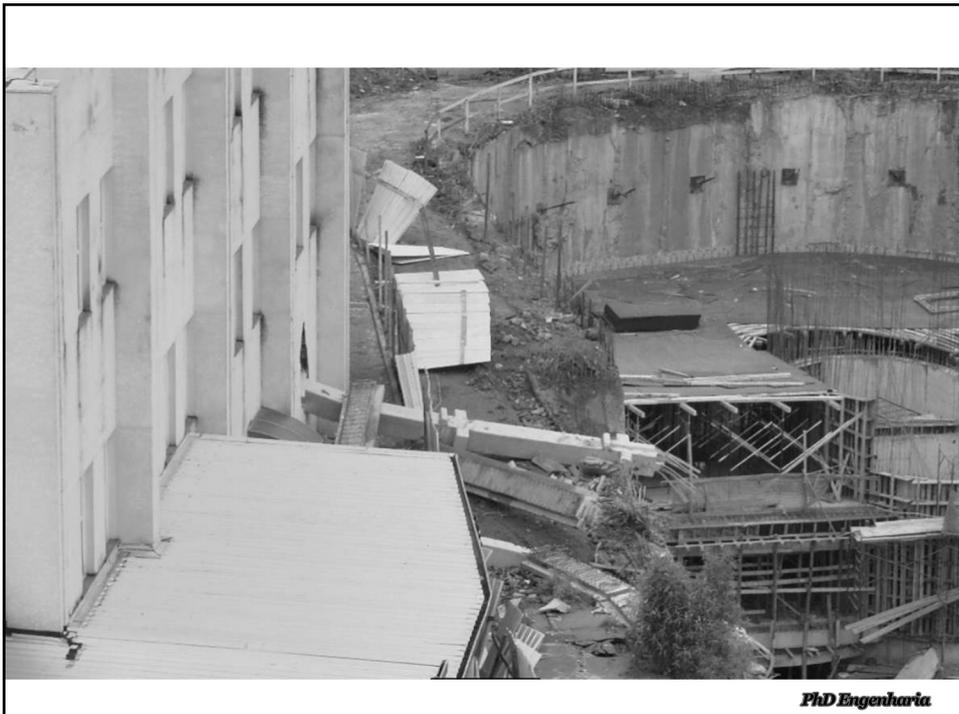
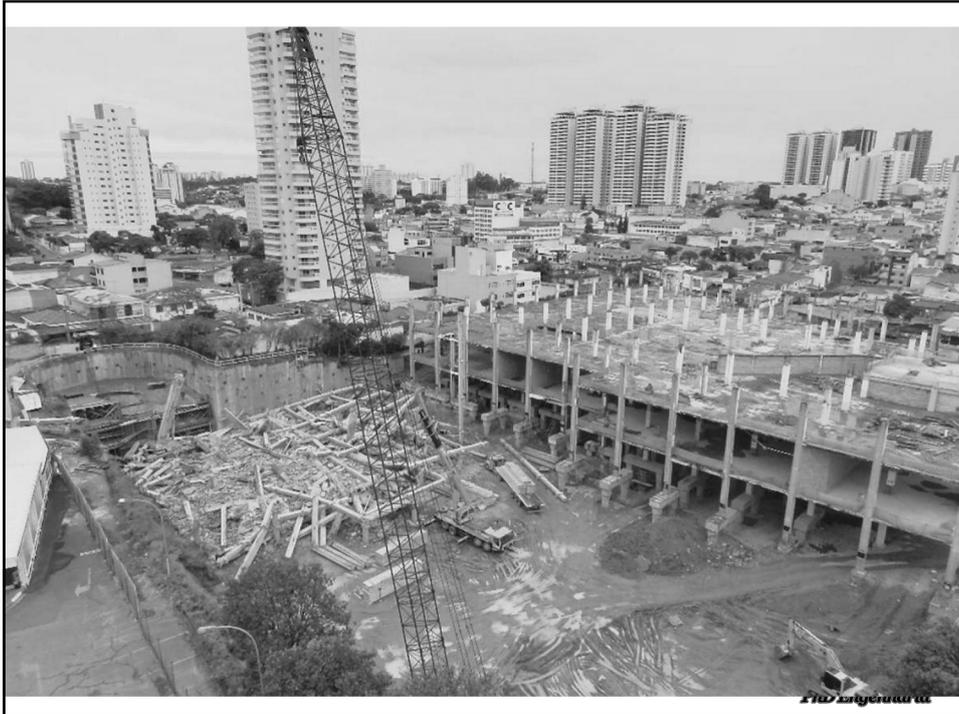
Expansão do Shopping Golden Square

Parte de obra de shopping desaba e compromete casas no ABC

Estrutura fazia parte do projeto de ampliação do shopping.
Primeiras rachaduras nas casas apareceram no início da construção.

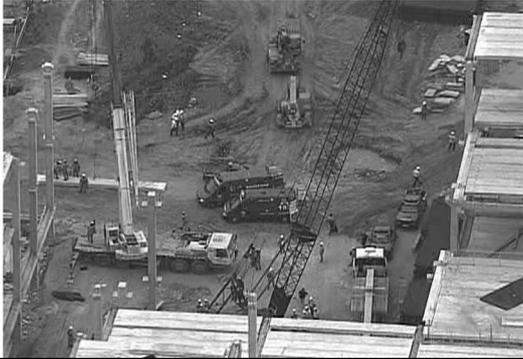
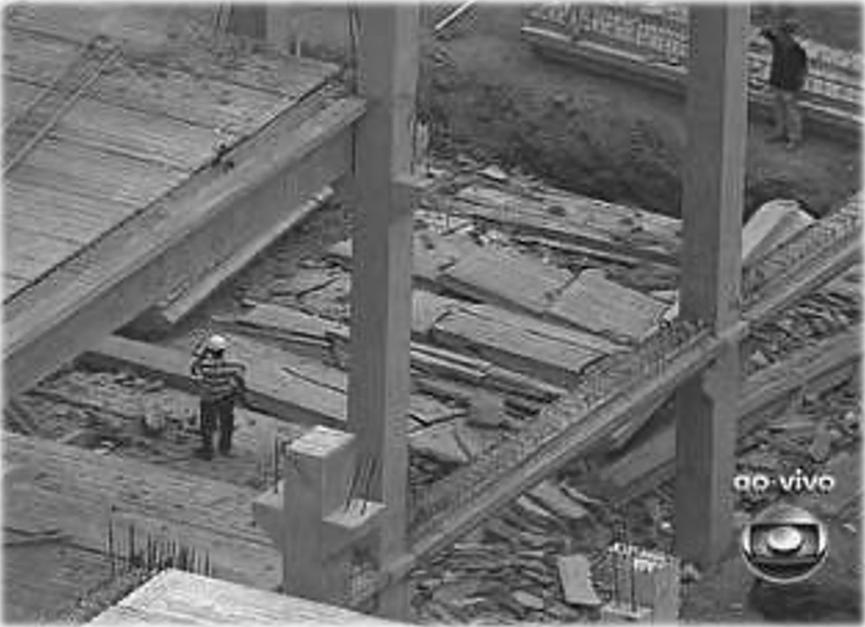
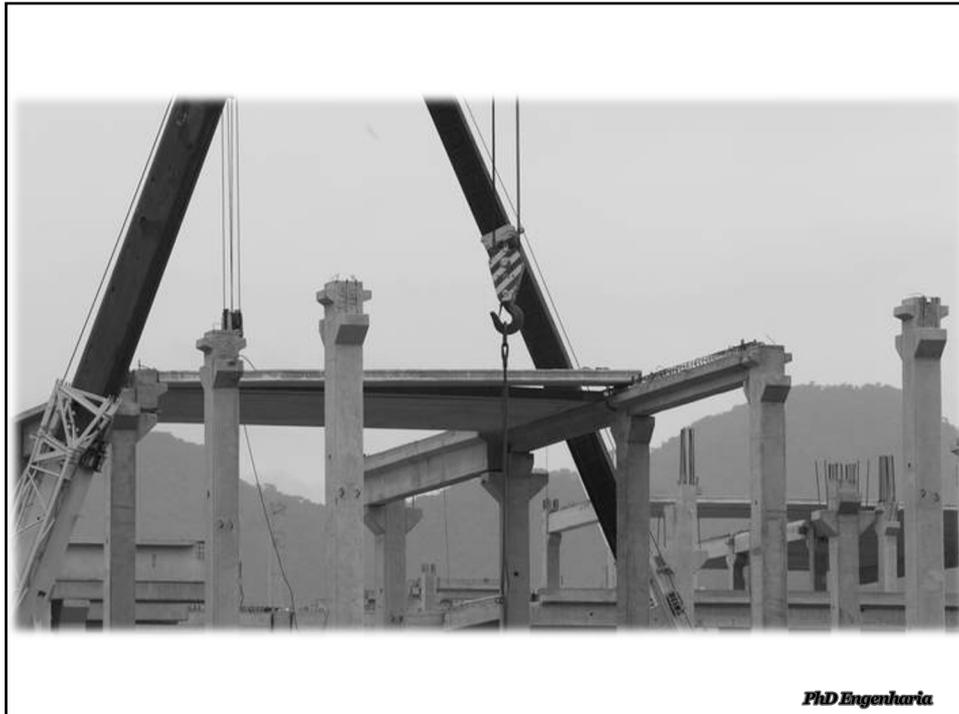
Fonseca & Mercadante
Shopping Metropolitan
Barra
Jacarepaguá /RJ
2012

Queda de laje na Zona Oeste do Rio deixa mortos, dizem bombeiros

Acidente aconteceu em obra de shopping center em Jacarepaguá. Segundo bombeiros, vítimas são operários que trabalhavam na construção.

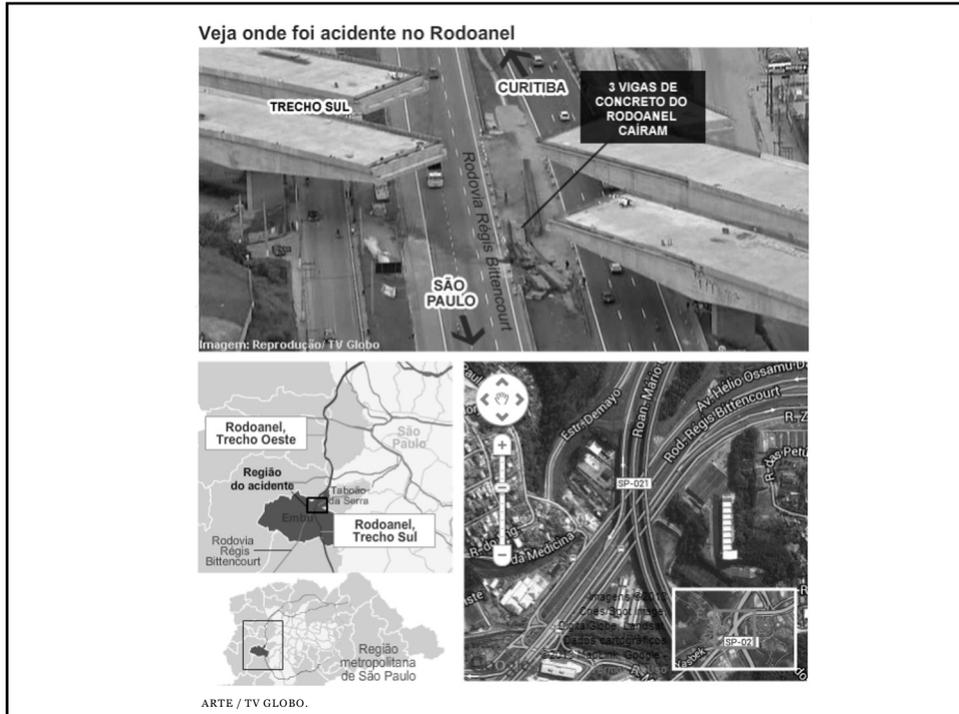
**Rodoanel Mário Covas
(trecho sul)**

Acidente no Rodoanel pode ter ocorrido por falta de viga em viaduto, diz Crea-SP

A falta de uma viga na construção do viaduto do Rodoanel pode ter provocado o acidente ocorrido na noite de sexta-feira (13) quando três vigas caíram sobre a Rodovia Régis Bittencourt, em Embu, na Grande São Paulo, deixando três pessoas feridas. Para o presidente do Conselho Regional de Engenharia, Arquitetura e Agronomia de São Paulo (Crea-SP), José Tadeu da Silva, a possibilidade mais provável é o problema.

Procedimento de montagem inadequado
