"Lecciones de los Accidentes y Errores en Estructuras de Concreto"

Paulo Helene

*Director PhD Engenharia
Presidente de Honor ALCONPAT
Prof. Titular Universidad São Paulo USP
Member fib(CEB-FIP) Service Life of Concrete Structures
Director y Consejero Permanente Instituto Brasileiro do Concreto IBRACON*

03 de Junio de 2014

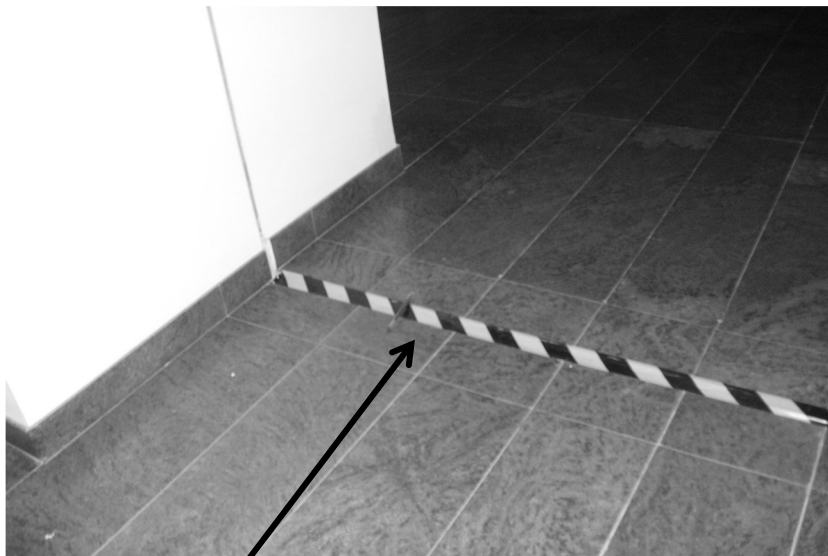
Desnivelamento nível S3

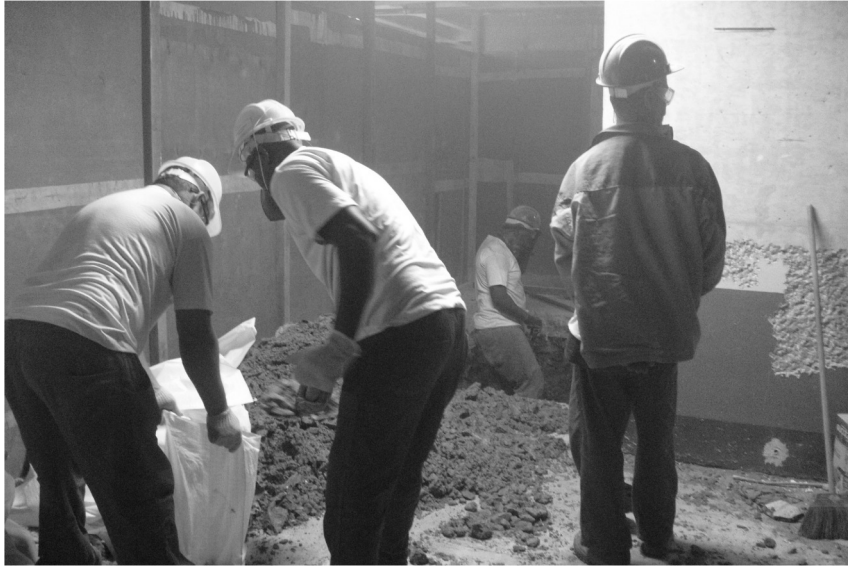
Escavação Piso fase 1

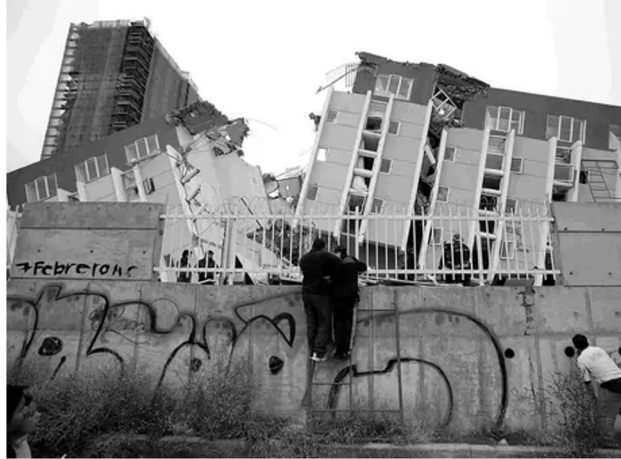
Colapso de Edificio Alto Rio recién entregado en Concepción (terremoto en 2010)

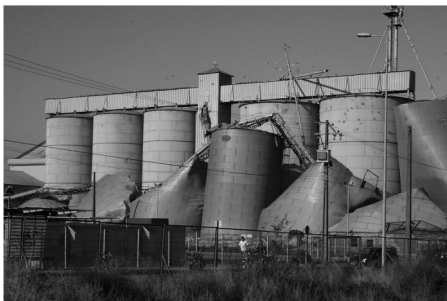
Colapso de Silos

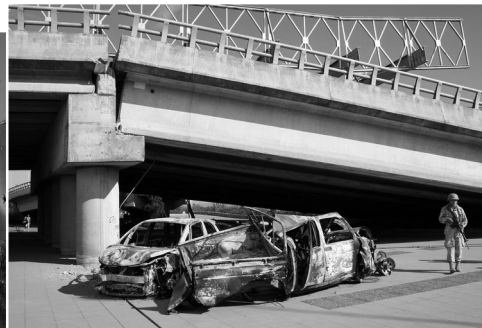
Colapso del Puente Llacolen
