Aprendendo com acidentes e falhas em estruturas de concreto

Paulo Helene
Diretor PhD Engenharia
Conselheiro Permanente IBRACON
Prof. Titular Universidade de São Paulo
Presidente de honra ALCONPAT Internacional
Member fib(CEB-FIP) Service Life of Concrete Structures

III Structure Day

10 de Dezembro de 2014

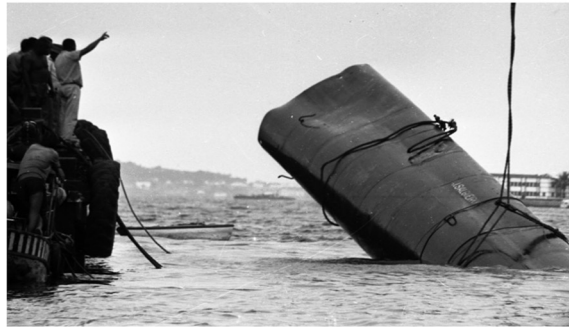
Contribuiu para a crise um grave acidente ocorrido no dia 24 de março de 1970, quando engenheiros e operários faziam um teste de carga em uma plataforma flutuante. Por volta das 15h30m, 34 tubulões de 22 metros de altura e 1,80 metro de diâmetro foram enchidos de água do mar, pesando 2 mil toneladas. A plataforma não resistiu e afundou, matando oito pessoas, três delas engenheiros.

Num teste de carga, foto em 24 de março de 1970, plataforma flutuante não resistiu e levou à morte de oito pessoas, entre elas três engenheiros. Foto: Arquivo/Ag. O Globo.

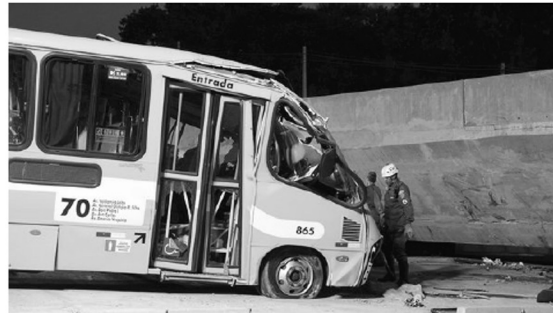
O viaduto, que estava em construção desabou sobre parte de um ônibus, vários caminhões e um veículo que trafegava na Avenida Dom Pedro I, no bairro São João Batista, em Belo Horizonte. (Paulo Fonseca/EFE)

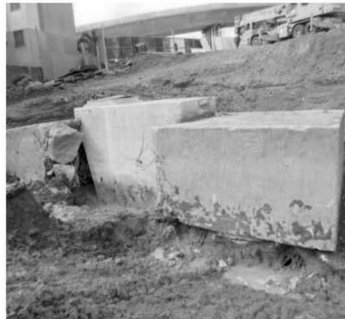
Pedro I. Análise aponta que aberturas em laje superior do tabuleiro foram malfeitas e reduziram resistência

Aberturas excessivas e irregulares no tabuleiro do viaduto Batalha dos Guararapes, na avenida Pedro I, são apontadas como motivos para condenar a alça que ficou de pé. A conclusão é do engenheiro especialista em estruturas Nelson Araújo Lima, que analisou os projetos da obra, assim como as fotos do desabamento e da escavação em torno do pilar que afundou. O especialista carioca, com 50 anos de experiência na área, também acredita que a causa da queda tenha sido a falha da

Na imagem, pilar do Batalha dos Guararapes afundado sobre o bloco que se rompeu

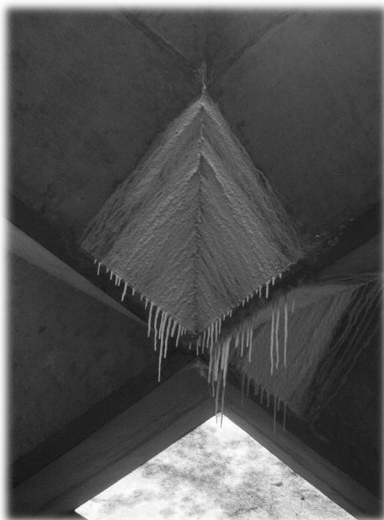
6.3.2 Concreto → Lixiviação

Cobertura do
Prédio da FAU-USP

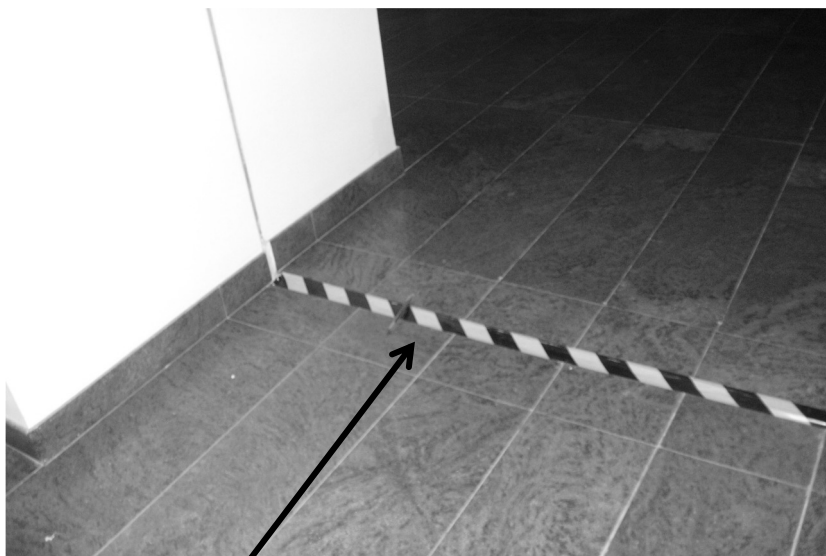
Desnivelamento nível S3
