**CURSO INTERNACIONAL
"TECNOLOGÍA AVANZADA DEL
HORMIGÓN"**

**Patología de las estructuras
de hormigón.
*Errores de ejecución y diseño***

Paulo Helene

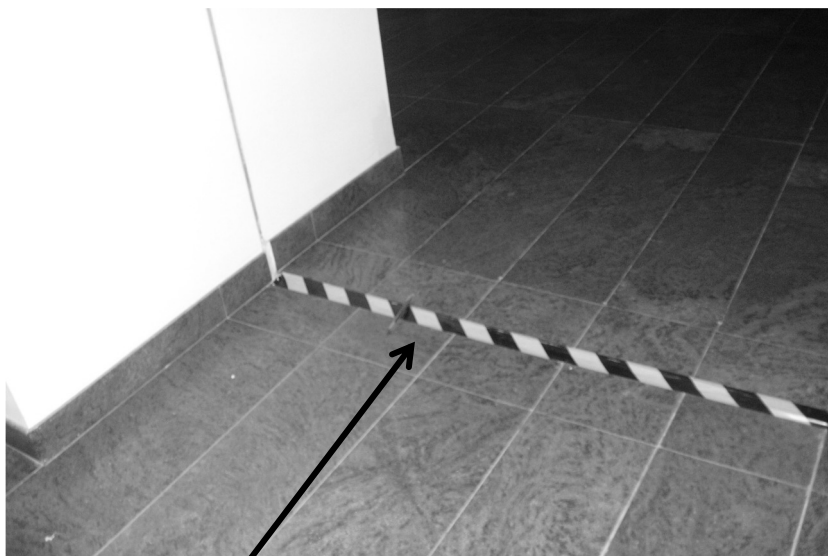
Desnivelamento nível S3

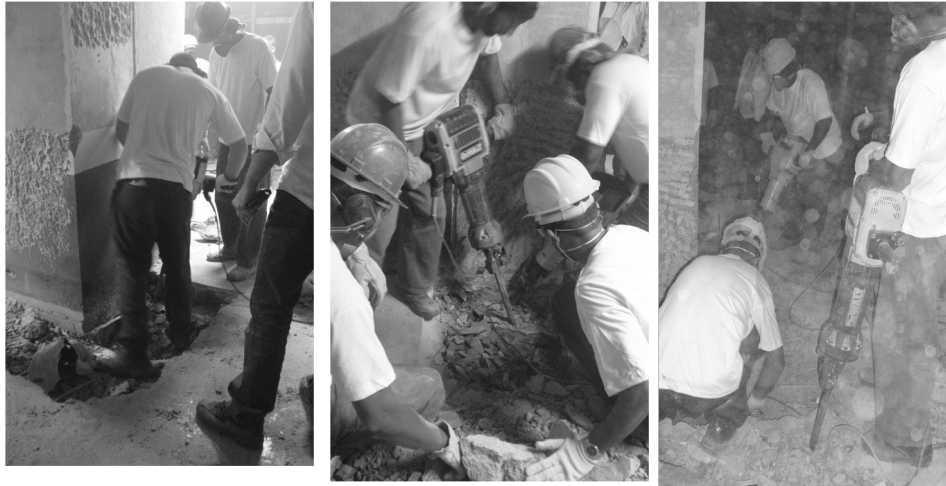
Demolição Piso fase 1
